TRATTA A.V./A.C. TERZO VALICO DEI GIOVI
PROGETTO ESECUTIVO

Rapporto semestrale I semestre 2016

Monitoraggio Ambientale

Stato fisico dei luoghi – Lotto 2

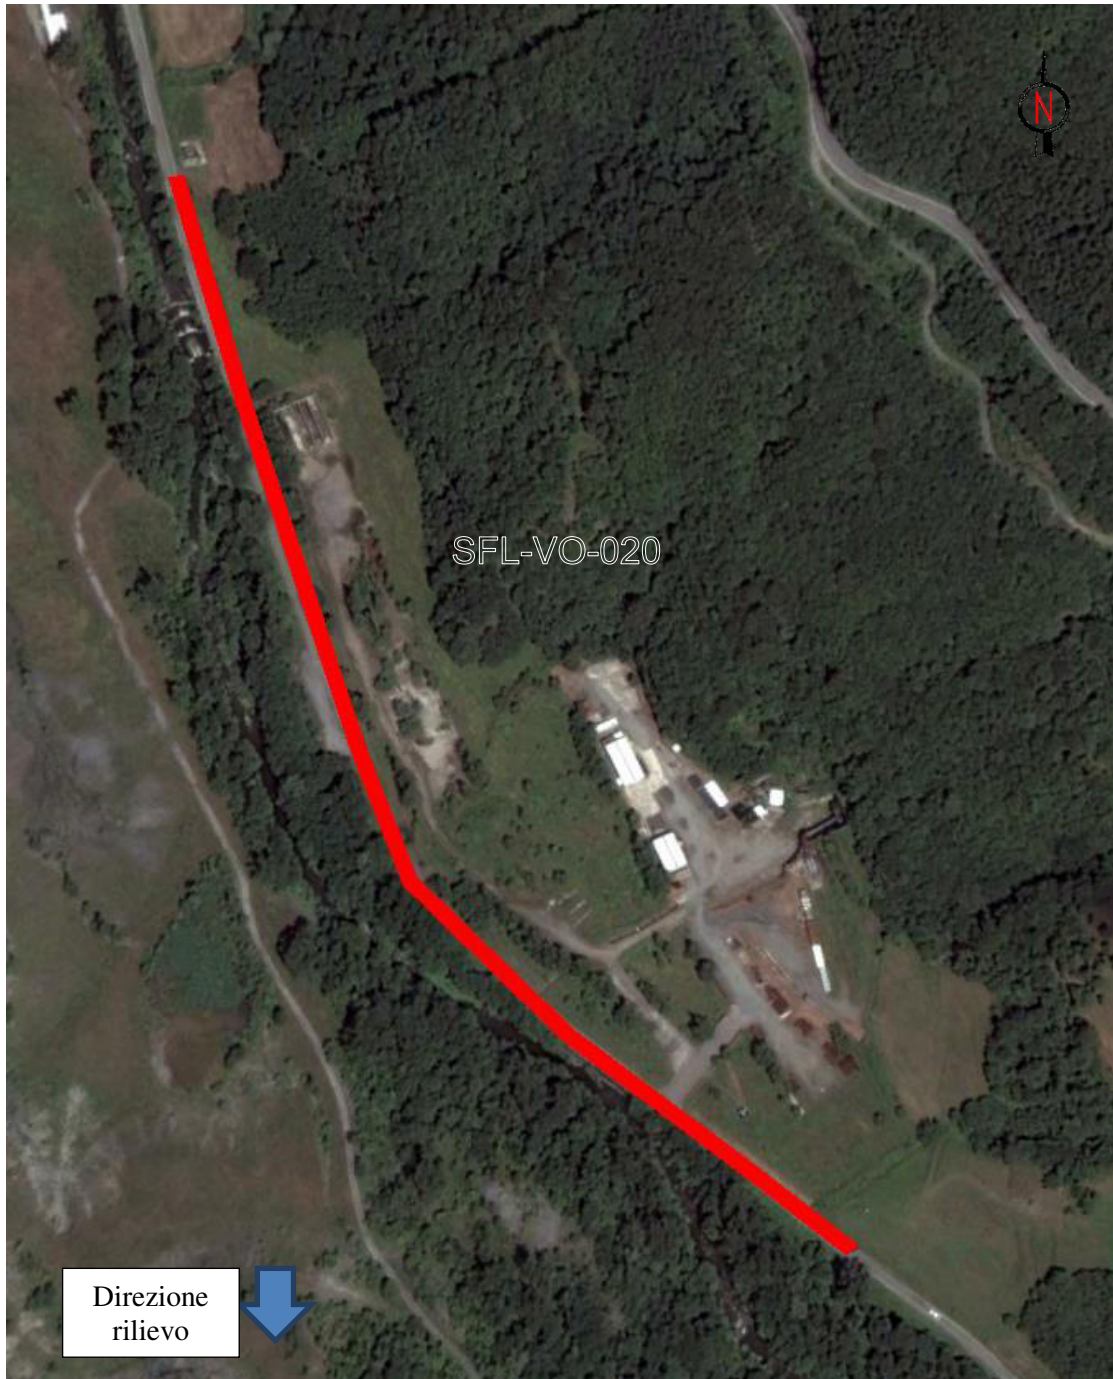
**Figura 4 - Transetto di monitoraggio**

La stazione di monitoraggio SFL-VO-020 monitora l'area del Cantiere Operativo Piemonte - Val Lemme, come riportato nel Piano di Monitoraggio Ambientale: COP1.

L'area monitorata è a ridosso della sponda destra del Torrente Lemme fra Molini (a Sud) e Voltaggio (a Nord), nel tratto maggiormente interessato dalle cantierizzazioni e dalle lavorazioni in atto.

Al momento del rilievo tutta l'area COP1 (Cantiere Operativo Piemonte – Val Lemme) è stata recintata con teloni verdi di protezione.

L'area individuata dalla stazione di monitoraggio contrassegnata come SFL-VO-020 presenta un discreto livello di manutenzione della sede stradale, ma le opere al contorno (area di sosta, scarpate, etc.) sono in uno stato di manutenzione inferiore.

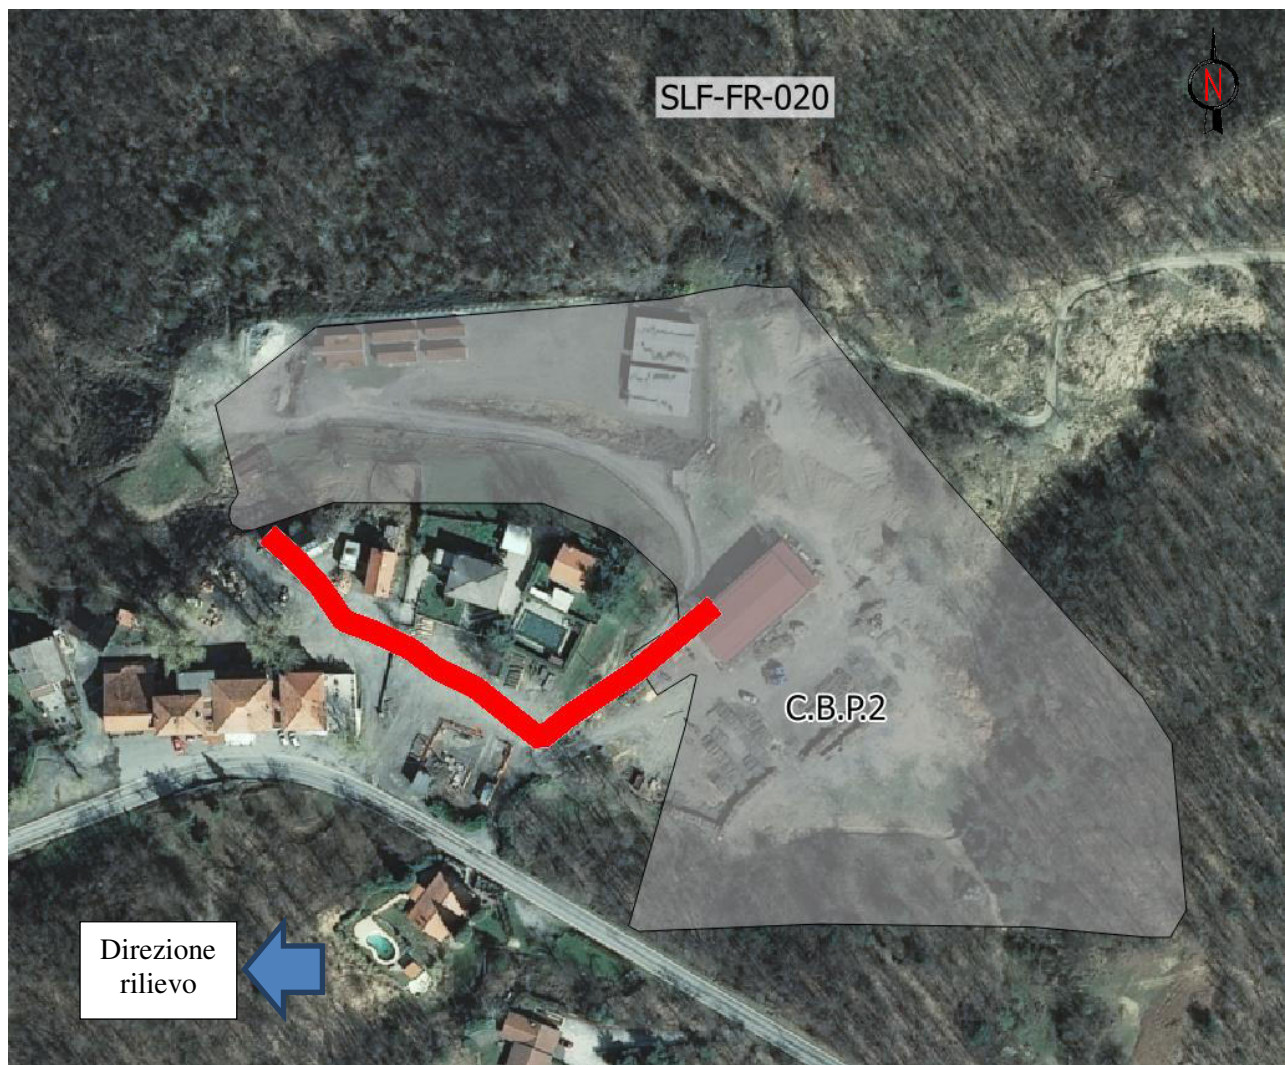
Figura 11 - Transetto di monitoraggio

Il transetto di monitoraggio individua l'area da monitorare con le aree localizzate nel piccolo nucleo abitativo di Pian dei Grilli. L'area monitorata è localizzata alle spalle dell'edificio terziario "Pian dei Grilli" e degli edifici residenziali presenti, che ne precludono la vista dalla viabilità principale (SP163).

È da segnalare che al momento dell'attività di monitoraggio risultano essere molto avanzate le lavorazioni di sistemazione dell'area di cantiere CBP2.

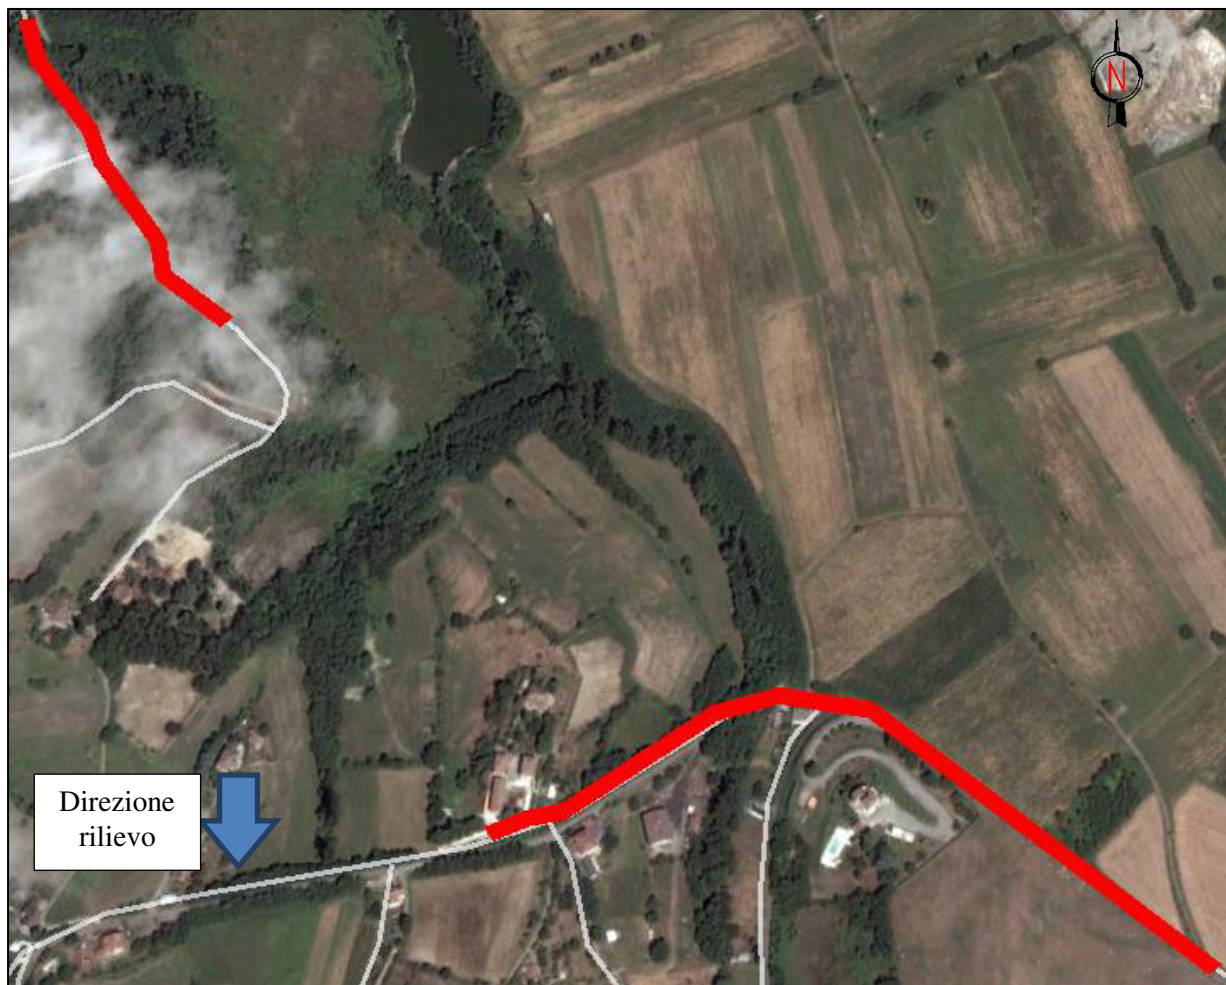
Figura 17 - Transetto di monitoraggio per SFL-AR-030

Lo stato di manutenzione della viabilità e delle opere al contorno (margini e intersezioni stradali) risultano essere generalmente discrete per la strada principale (Via Moriassi), mentre per le aree prospicienti a tale strada e per il tratto alle spalle dell'area produttiva / industriale si è verificato uno stato di manutenzione inferiore.

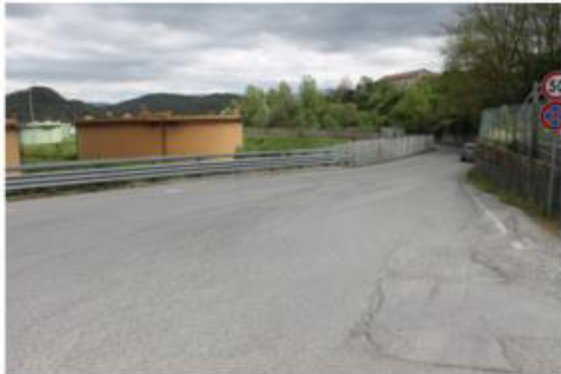
<p>Incrocio stradale Stato di manutenzione: B Localizzazione di massima: Lat.: 44°41'43.47"N Long.: 8°52'58.02"E</p>	
SX02	DX02

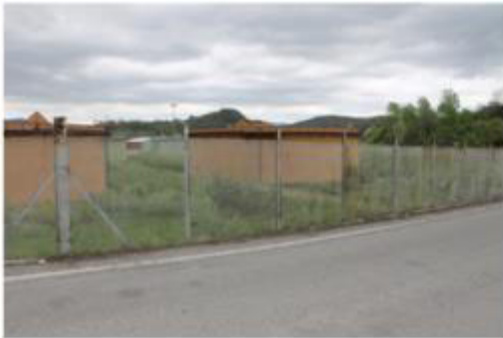
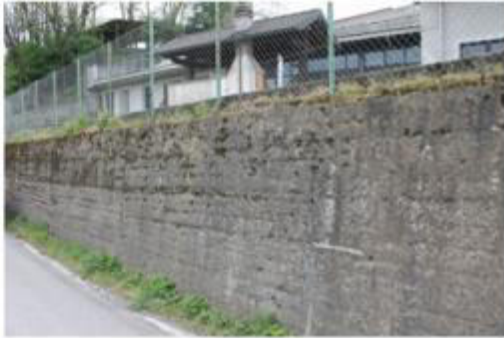
<p>Recinzione metallica Stato di manutenzione: D Localizzazione di massima: Lat.: 44°41'43.47"N Long.: 8°52'58.75"E</p>	<p>Muro di contenimento in C.A. Stato di manutenzione: D Localizzazione di massima: Lat.: 44°41'43.47"N Long.: 8°52'58.75"E</p>

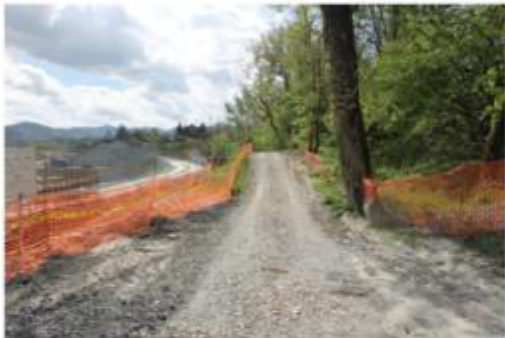
<p>Limitazione area privata Stato di manutenzione: P Localizzazione di massima: Y: 4949462.86 m N X: 488944.74 m E</p>	<p>G02</p>

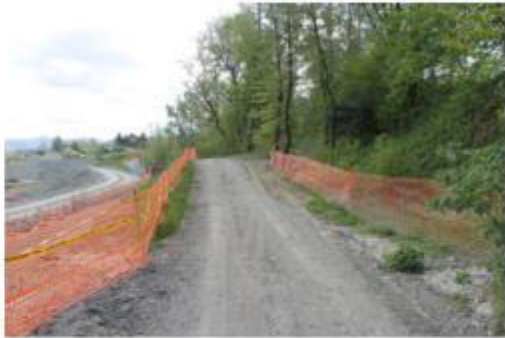
<p>Strada di accesso Stato di manutenzione: P Localizzazione di massima: Y: 4949462.86 m N X: 488944.74 m E</p>
<p>G03</p> <p>n.d.</p> <p>Strada di accesso Stato di manutenzione: - Localizzazione di massima: Y: 4949462.86 m N X: 488944.74 m E</p>	<p>DX03</p>

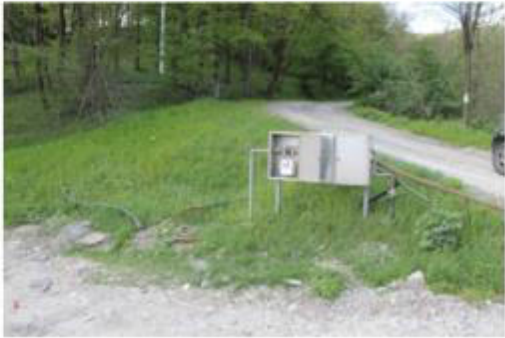
<p>Centraline impianti Stato di manutenzione: P Localizzazione di massima: Y: 4949462.86 m N X: 488944.74 m E</p>

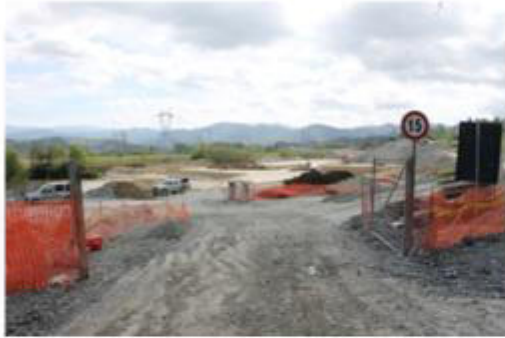
<p>Strada di accesso al cantiere Stato di manutenzione: nr Localizzazione di massima: Y: 4949485.79 m N X: 488918.78 m E</p>	<p style="text-align: center;">DX04</p>

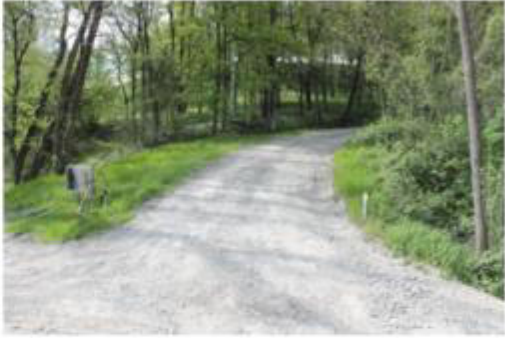
<p>Strada di accesso Stato di manutenzione: P Localizzazione di massima: Y: 4949485.79 m N X: 488918.78 m E</p>
<p style="text-align: center;">G06</p>

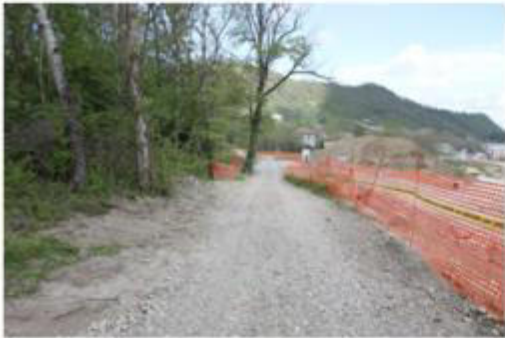
<p>Strada di accesso Stato di manutenzione: P Localizzazione di massima: Y: 4949660.87 m N X: 488803.39 m E</p>	<p style="text-align: center;">DX06</p>

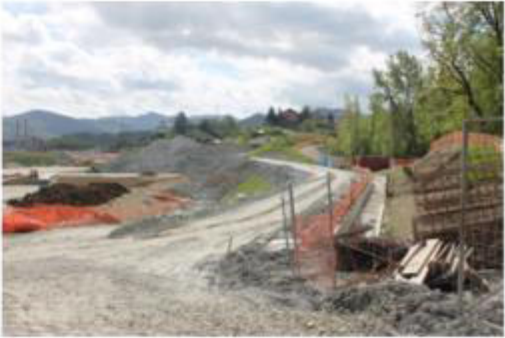
<p>Area di cantiere COP4 Stato di manutenzione: nr Localizzazione di massima: Y: 4949660.87 m N X: 488803.39 m E</p>
<p style="text-align: center;">G07</p>

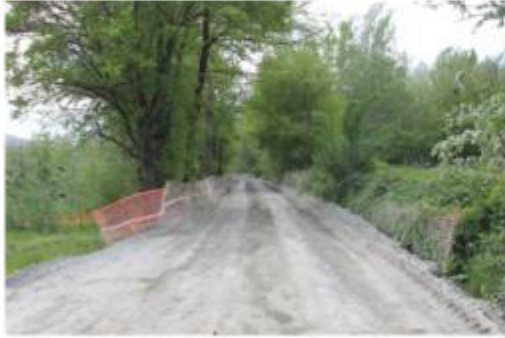
<p>Strada di accesso Stato di manutenzione: PE Localizzazione di massima: Y: 4949819.79 m N X: 488758.88 m E</p>	<p style="text-align: center;">DX07</p> <p style="text-align: center;">n.d</p> <p>Area a margine stradale Stato di manutenzione: - Localizzazione di massima: Y: 4949819.79 m N X: 488758.88 m E</p>

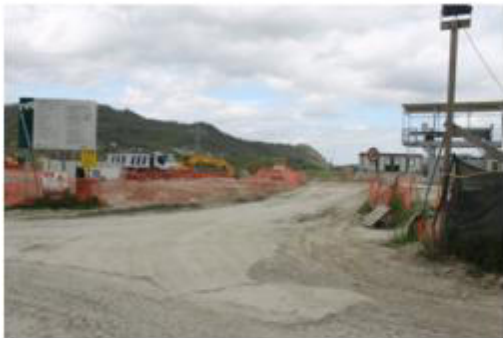
<p style="text-align: center;">G12</p>

<p>Intersezione stradale Stato di manutenzione: PE Localizzazione di massima: Y: 4949229.83 m N X: 489347.11 m E</p>	<p style="text-align: center;">G13</p> <p style="text-align: center;">n.d.</p> <p>Intersezione stradale Stato di manutenzione: PE Localizzazione di massima: Y: 4949229.83 m N X: 489347.11 m E</p>
<p style="text-align: center;">G13</p> <p style="text-align: center;">n.d.</p> <p>Sentiero (eliminato) Stato di manutenzione: P Localizzazione di massima: Y: 4949284.82 m N X: 489341.98 m E</p>	<p style="text-align: center;">G14</p> <p style="text-align: center;">n.d.</p> <p>Sentiero (eliminato) Stato di manutenzione: P Localizzazione di massima: Y: 4949335.16 m N X: 489314.43 m E</p>
<p style="text-align: center;">SX15</p>

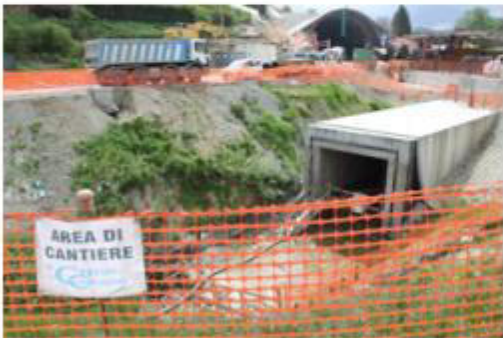
<p>Corso d'acqua Stato di manutenzione: nr Localizzazione di massima: Y: 4949229.83 m N X: 489347.11 m E</p>	<p style="text-align: center;">DX15</p> <p>Corso d'acqua Stato di manutenzione: nr Localizzazione di massima: Y: 4949229.83 m N X: 489347.11 m E</p>

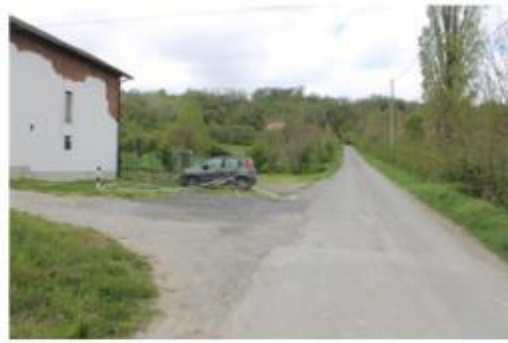
G21

Vista generale "Via Moriassi"

Stato di manutenzione: -

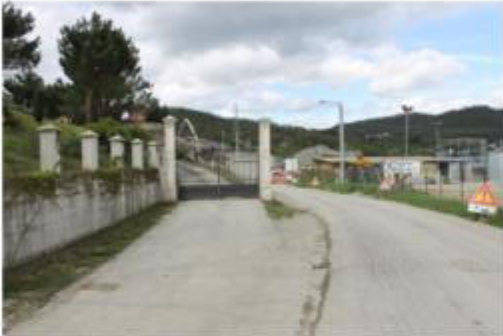
<p>Ingresso residenza privata Stato di manutenzione: D Localizzazione di massima: Y: 4949196,00 m N X: 489412,00 m E</p>	<p style="text-align: center;">DX01</p>

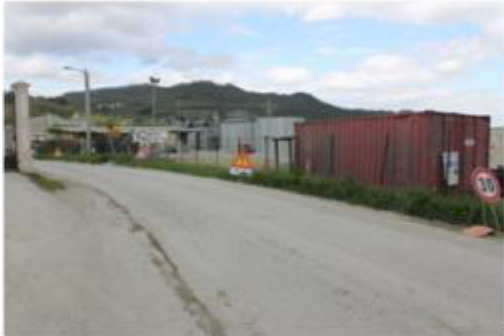
<p>Margine stradale Stato di manutenzione: D Localizzazione di massima: Y: 4949196,00 m N X: 489412,00 m E</p>
<p style="text-align: center;">SX02</p>

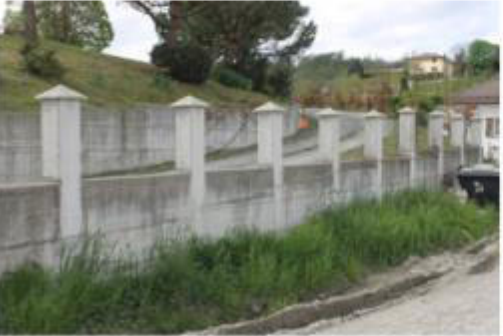
<p>Muro recinzione abitazione privata Stato di manutenzione: D Localizzazione di massima: Y: 4949200,00 m N X: 489391,00 m E</p>	<p style="text-align: center;">DX02</p>

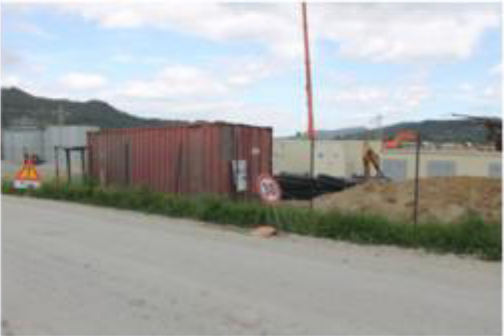
<p>Vista generale strada 'Via Moriassi' Stato di manutenzione: D Localizzazione di massima: Y: 4949200,00 m N X: 489391,00 m E</p>

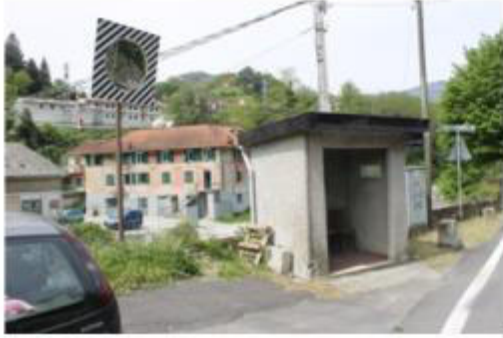
<p>Tettoia attesa Autobus Stato di manutenzione: D Localizzazione di massima: Lat. 44°30'51.70"N Long. 8°52'40.07"E</p>	<p>GX01</p>

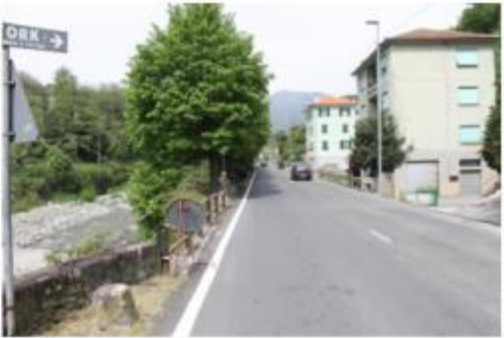
<p>SP6 Stato di manutenzione: B Localizzazione di massima: Lat. 44°30'51.51"N Long. 8°52'40.84"E</p>
<p>SX02</p>

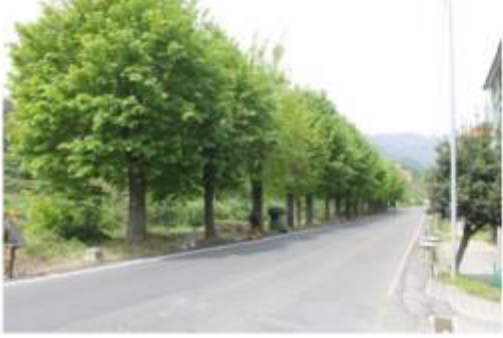
<p>Filare arboreo Stato di manutenzione: D Localizzazione di massima: Lat. 44°30'52.25"N Long. 8°52'39.92"E</p>	<p>DX01</p>

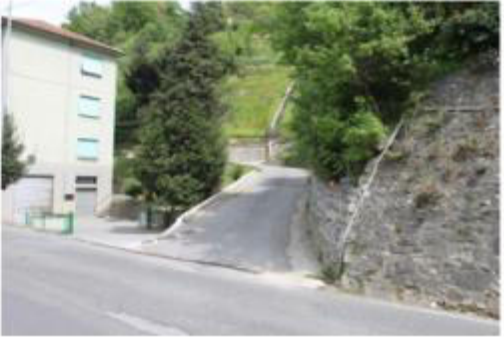
<p>SP6 e Passo carraio Stato di manutenzione: D Localizzazione di massima: Lat. 44°30'53.57"N Long. 8°52'39.03"E</p>

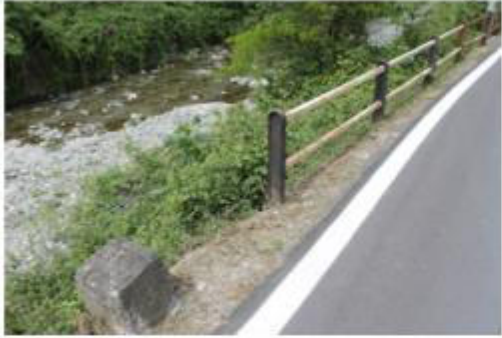
<p style="text-align: center;">SX05</p>

<p>Parapetto in ferro Stato di manutenzione: P Localizzazione di massima: Lat. 44°30'57.14"N Long. 8°52'36.47"E</p>	<p style="text-align: center;">DX05</p>

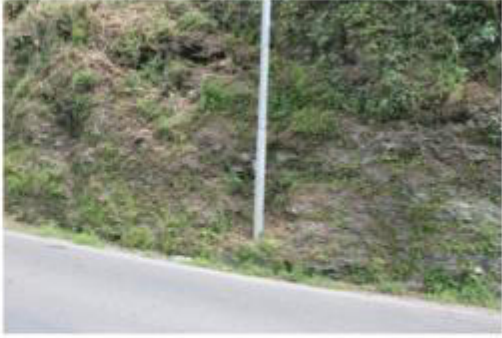
<p>Scarpata in pietra Stato di manutenzione: P Localizzazione di massima: Lat. 44°30'57.01"N Long. 8°52'36.93"E</p>
<p style="text-align: center;">SX06</p>

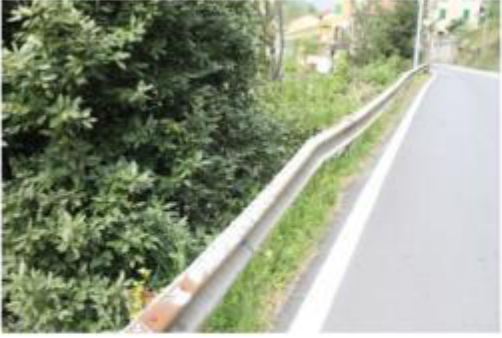
<p>Guard rail Stato di manutenzione: P Localizzazione di massima: Lat. 44°30'59.03"N Long. 8°52'35.86"E</p>	<p style="text-align: center;">DX06</p>

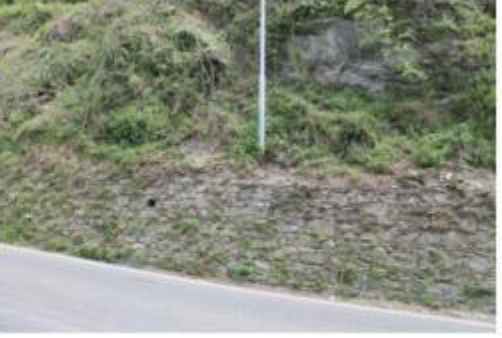
<p>Scarpata in pietra Stato di manutenzione: P Localizzazione di massima: Lat. 44°30'58.91"N Long. 8°52'36.18"E</p>
<p style="text-align: center;">SX07</p>

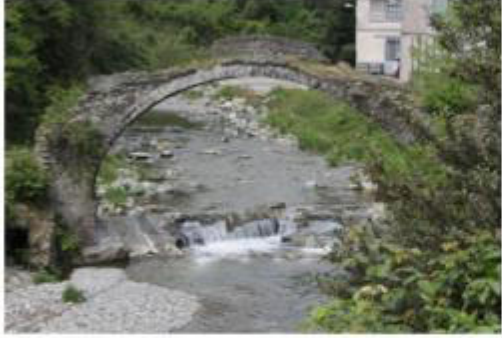
<p>Ponte su Torrente Verde Stato di manutenzione: B Localizzazione di massima: Lat. 44°31'0.27"N Long. 8°52'34.93"E</p>	<p style="text-align: center;">G07</p>

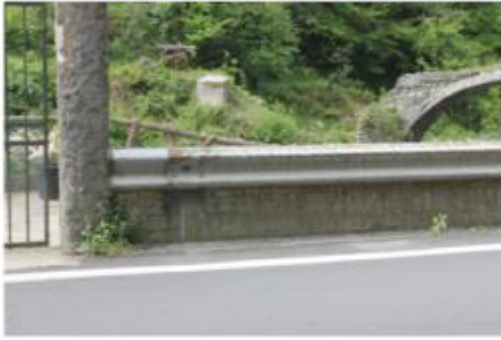
SX08

Parapetto in cemento e guard rail

Stato di manutenzione: P

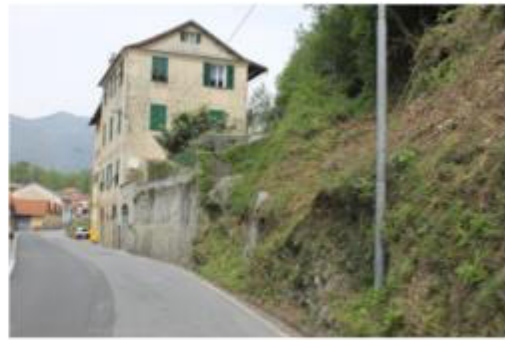
DX08

Scarpata e muro di contenimento

Stato di manutenzione: P / D

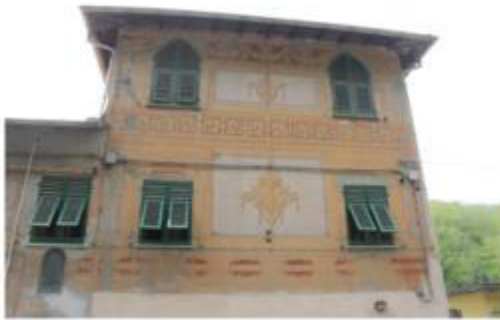
SX09

Edifici residenziali

Stato di manutenzione: D

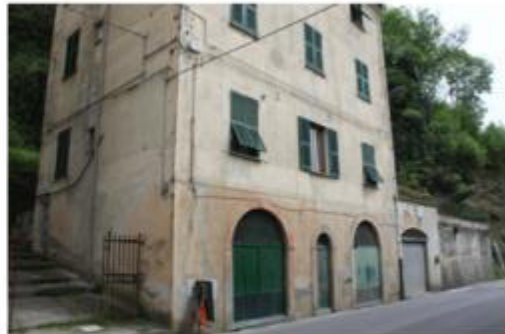
DX09

Edifici residenziali

Stato di manutenzione: D

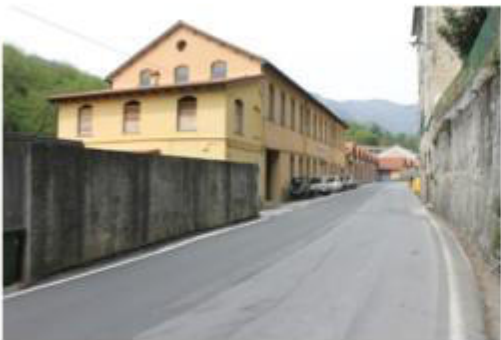
SX10

Mure recinzione / edificio produttivo

Stato di manutenzione: D / B

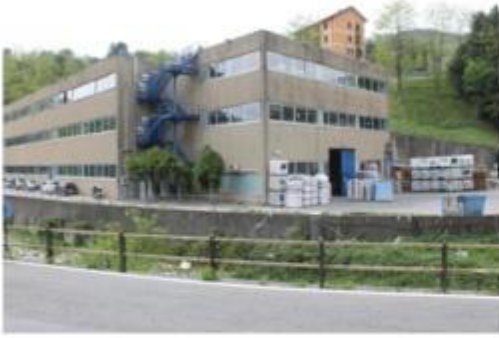
<p>Parapetto in ferro / impianto produttivo Stato di manutenzione: P / nr Localizzazione di massima: Lat. 44°31'7.96"N Long. 8°52'32.08"E</p>	<p style="text-align: center;">G16</p>

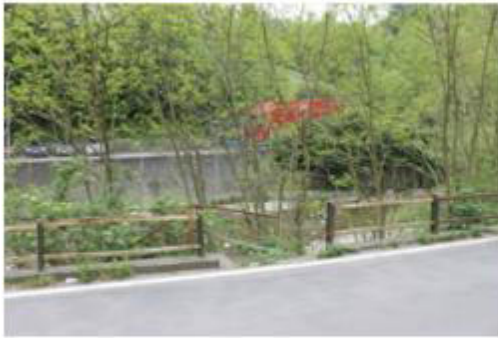
<p>Parapetto in ferro Stato di manutenzione: P Localizzazione di massima: Lat. 44°31'9.18"N Long. 8°52'29.35"E</p>	<p style="text-align: center;">DX19</p>

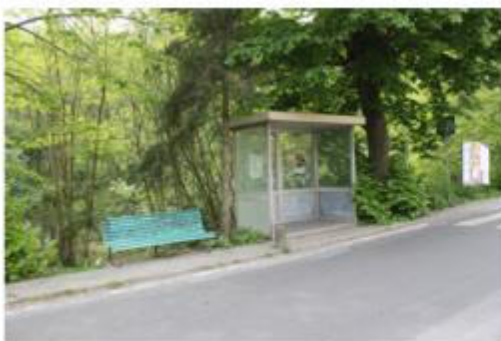
SX20

Pensilina autobus

Stato di manutenzione: D

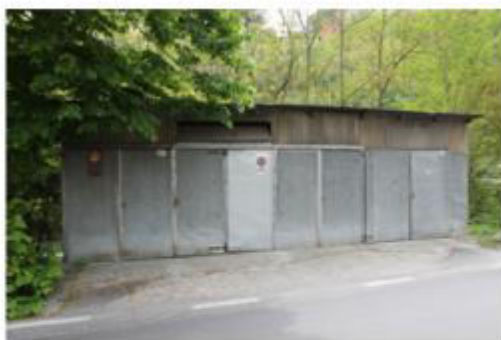
SX21

Box

Stato di manutenzione: C

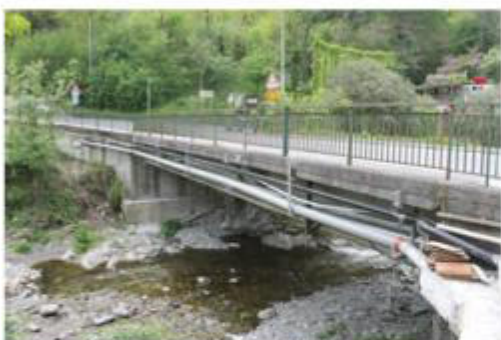
SX22

Ponte su torrente Verde

Stato di manutenzione: D

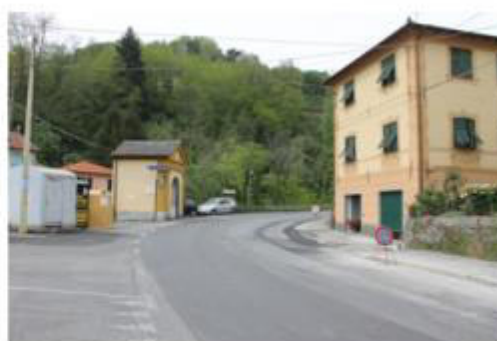
DX22

SP6, intersezione stradale

Stato di manutenzione: D

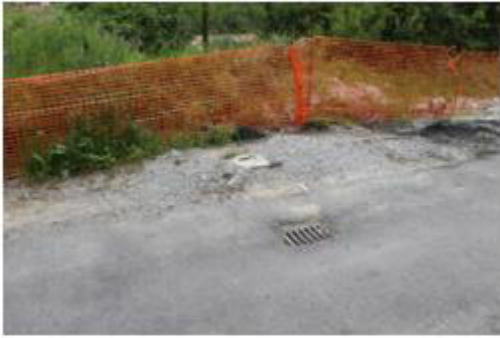
<p style="text-align: center;">SX47</p>

<p>Opere idrauliche Stato di manutenzione: P Localizzazione di massima: Lat. 44°31'2.23"N Long. 8°52'28.92"E</p>	<p style="text-align: center;">DX47</p>

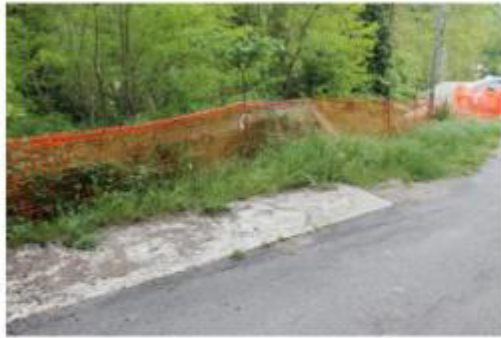
<p>Margine stradale Stato di manutenzione: P Localizzazione di massima: Lat. 44°31'1.38"N Long. 8°52'29.82"E</p>	<p style="text-align: center;">G48</p>

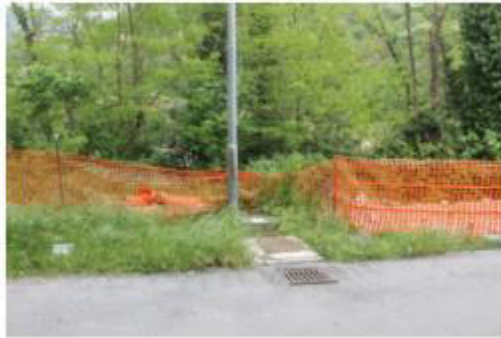
<p>Opere idrauliche Stato di manutenzione: P Localizzazione di massima: Lat. 44°31'1.00"N Long. 8°52'30.41"E</p>	<p style="text-align: center;">G49</p>

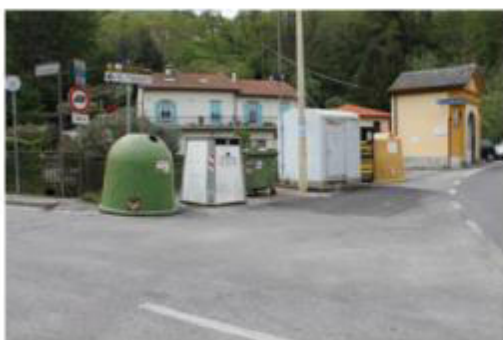
SX29

Stazione rilevamento qualità aria / Isola ecologica

Stato di manutenzione: D

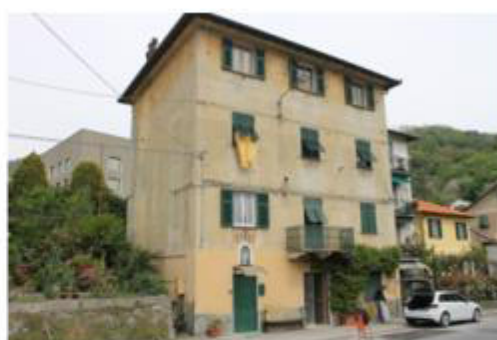
DX29

Edificio residenziale

Stato di manutenzione: P

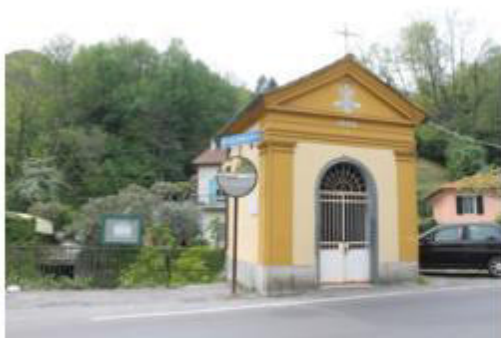
SX30

Edificio di culto

Stato di manutenzione: B

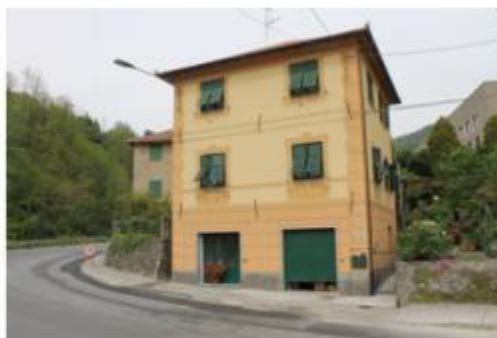
G30

Edificio residenziale / commerciale

Stato di manutenzione: B

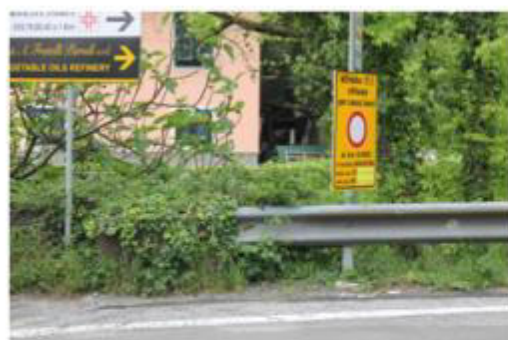
SX31

Parapetto in sasso / guard rail

Stato di manutenzione: P

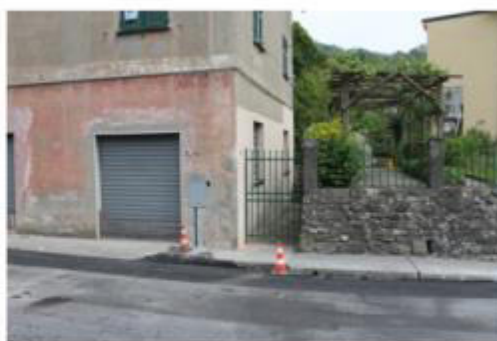
DX31

Muro di recinzione in sasso e cancello in ferro

Stato di manutenzione: D

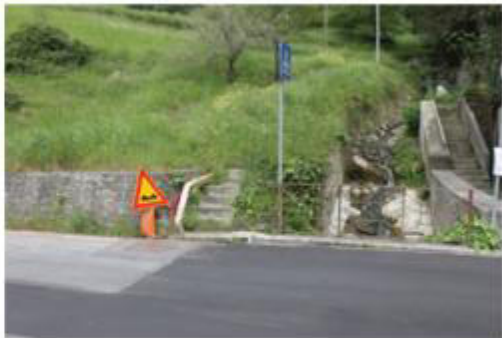
<p>Scalinata in CLS Stato di manutenzione: P Localizzazione di massima: Lat. 44°31'19.74"N Long. 8°52'32.52"E</p>
<p style="text-align: center;">SX43</p>

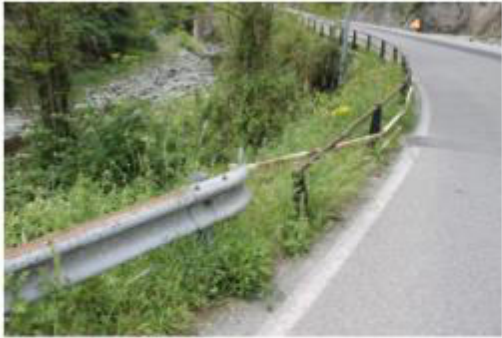
<p>Guard rail e parapetto in ferro Stato di manutenzione: P / PE Localizzazione di massima: Lat. 44°31'21.17"N Long. 8°52'29.67"E</p>	<p style="text-align: center;">DX43</p>

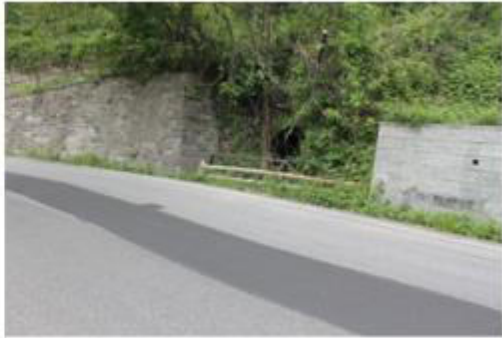
<p>Parapetto in ferro e muro di contenimento Stato di manutenzione: P / D Localizzazione di massima: Lat. 44°31'21.17"N Long. 8°52'29.67"E</p>

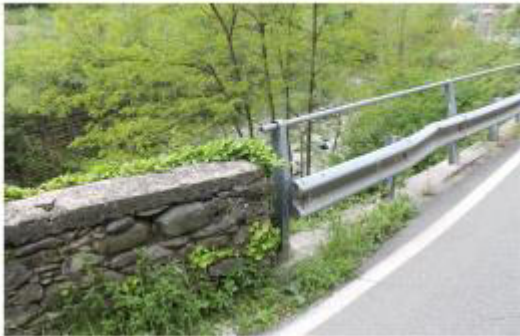
<p>Guard rail e muretto Stato di manutenzione: D / P Localizzazione di massima: Y: 4930044.41 m N X: 489882.10 m E</p>	<p style="text-align: center;">DX01</p>

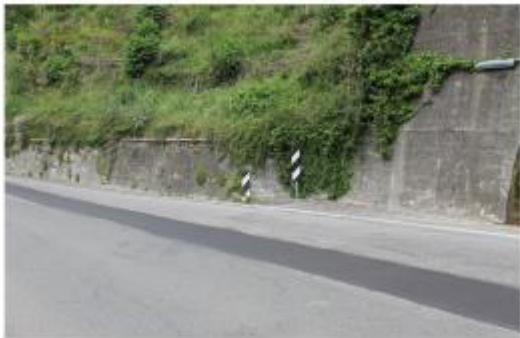
<p>Muro di sostegno Stato di manutenzione: P Localizzazione di massima: Y: 4930044.41 m N X: 489882.10 m E</p>
<p style="text-align: center;">SX02</p>

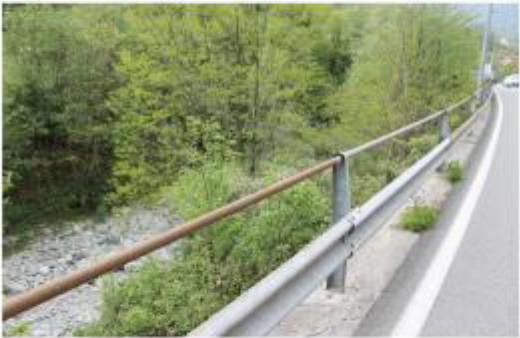
<p>Guard rail Stato di manutenzione: D Localizzazione di massima: Y: 4930077.66 m N X: 489855.00 m E</p>	<p style="text-align: center;">DX02</p>

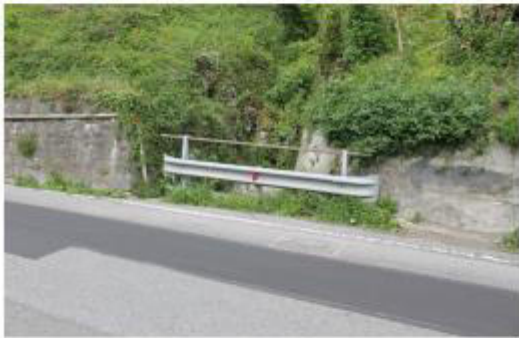
<p>Muro di sostegno e guard rail Stato di manutenzione: P / D Localizzazione di massima: Y: 4930077.66 m N X: 489855.00 m E</p>

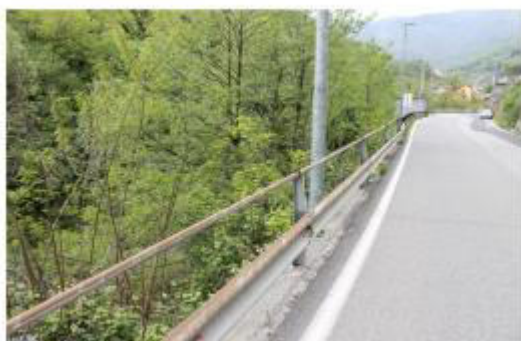
SX03

Guard rail

Stato di manutenzione: P

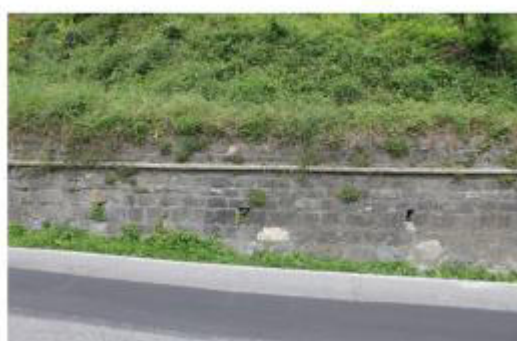
DX03

Muro di contenimento

Stato di manutenzione: C

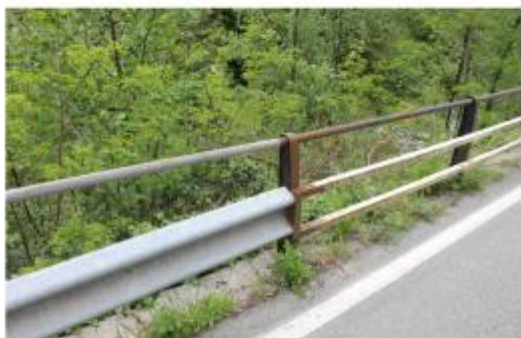
SX04

Guard rail

Stato di manutenzione: P

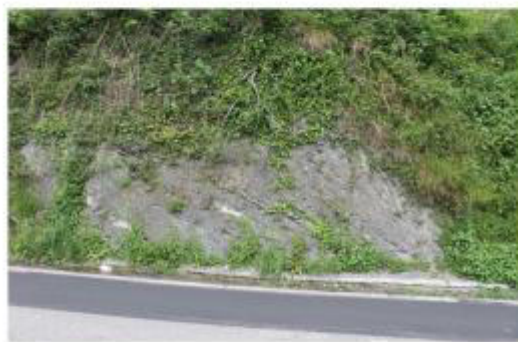
DX04

Muro di sostegno e scarpata

Stato di manutenzione: C

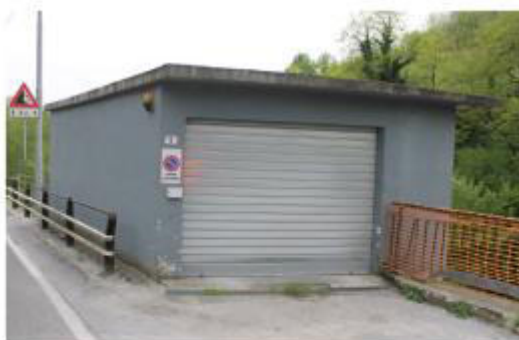
SX05 (verso opposto)

Box auto

Stato di manutenzione: D

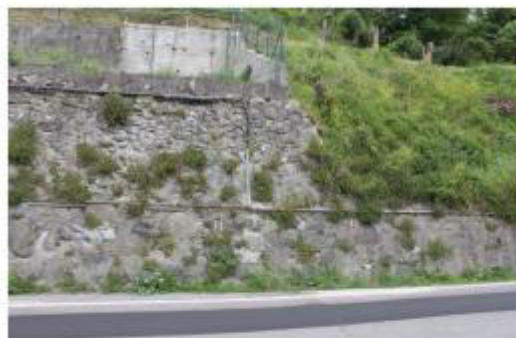
DX05

Muro contenimento e edifici residenziali

Stato di manutenzione: D

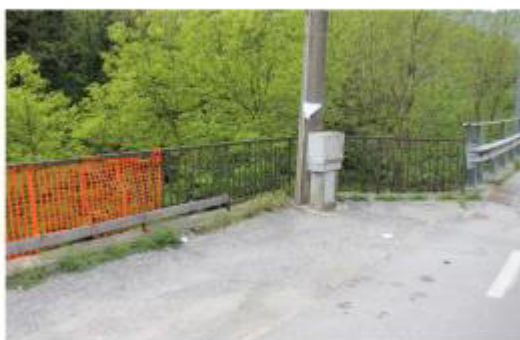
SX06

Area di parcheggio

Stato di manutenzione: C

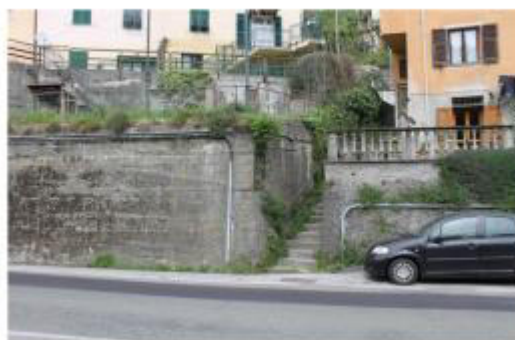
DX06

Muro contenimento e edifici residenziali

Stato di manutenzione: D

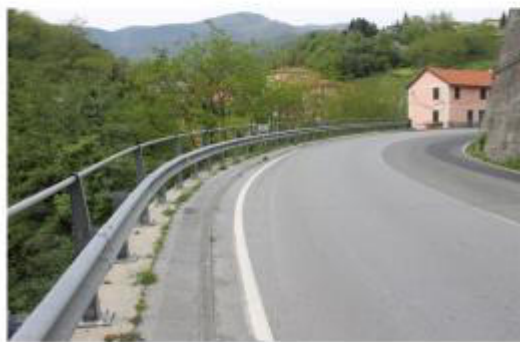
G07

Visione generale SP6

Stato di manutenzione: D

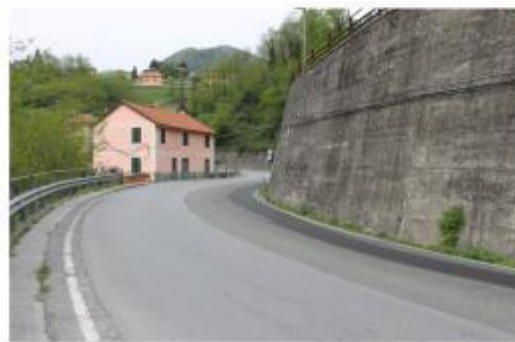
DX07

Muro contenimento

Stato di manutenzione: D

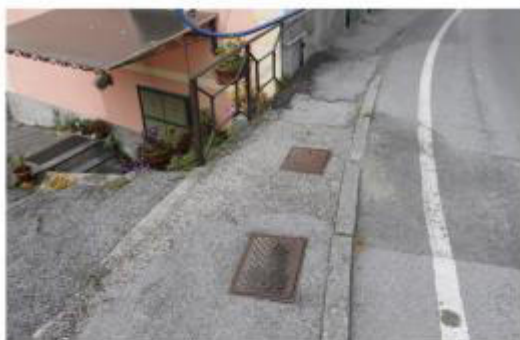
SX08

Marcia piede e margine stradale

Stato di manutenzione: P / D

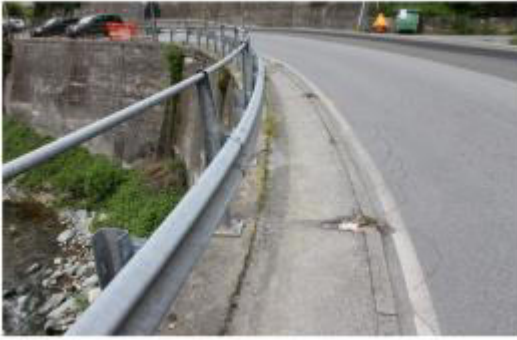
SX09

Guard rail e marciapiede
Stato di manutenzione: D / P
Localizzazione di massima:
Y: 4930210.02 m N X: 489773.29 m E

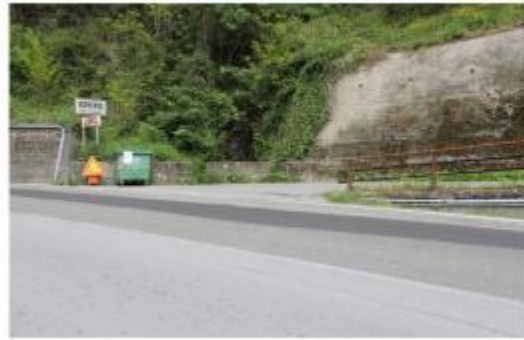
DX09

Ingresso strada privata
Stato di manutenzione: D
Localizzazione di massima:
Y: 4930210.02 m N X: 489773.29 m E

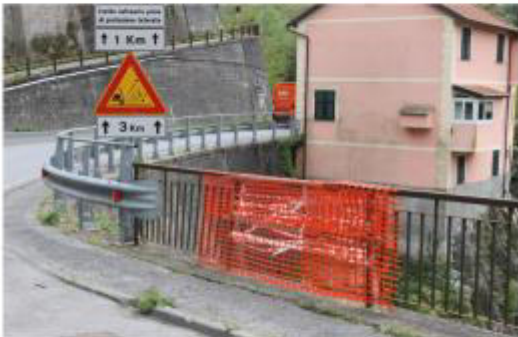
DX10

Guard rail e parapetto in ferro
Stato di manutenzione: D
Localizzazione di massima:
Y: 4930220.66 m N X: 489773.89 m E

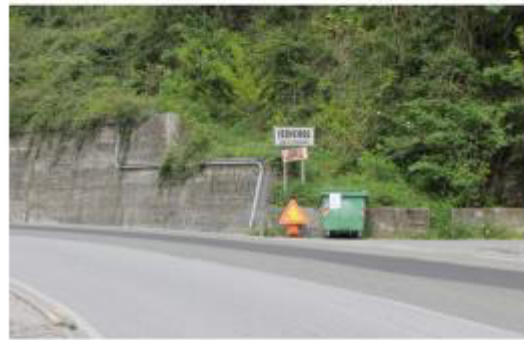
DX10

Muro contenimento
Stato di manutenzione: D
Localizzazione di massima:
Y: 4930220.66 m N X: 489773.89 m E

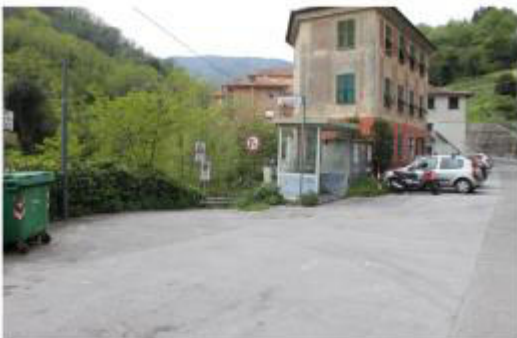
SX11

Area parcheggio e pensilina autobus
Stato di manutenzione: D
Localizzazione di massima:
Y: 4930240.59 m N X: 489759.89 m E

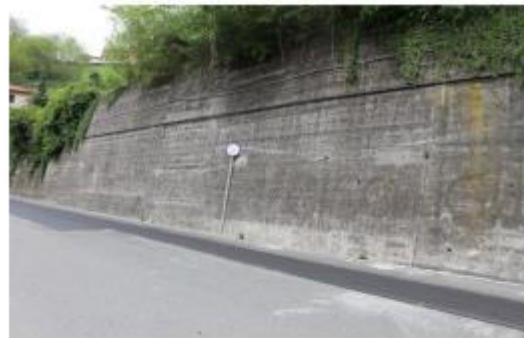
DX11

Muro contenimento
Stato di manutenzione: D
Localizzazione di massima:
Y: 4930240.59 m N X: 489759.89 m E

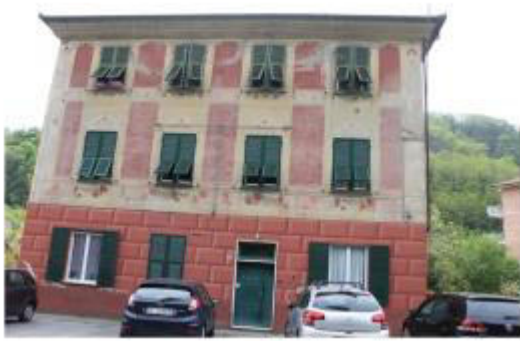
SX12

Edificio residenziale

Stato di manutenzione: D

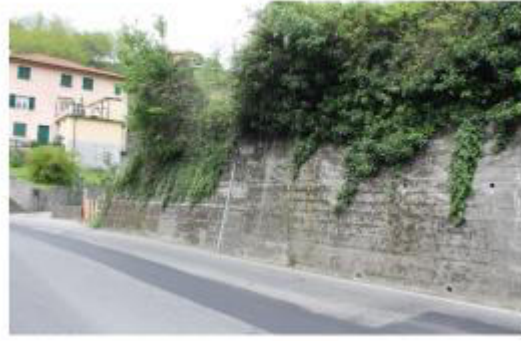
DX12

Muro contenimento

Stato di manutenzione: D

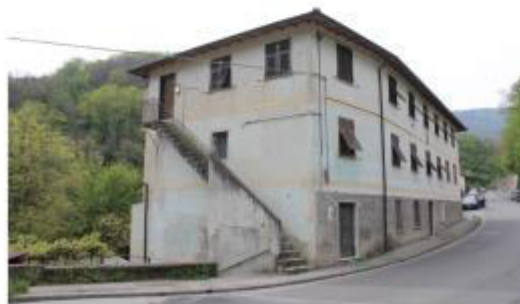
SX13

Edificio residenziale

Stato di manutenzione: D

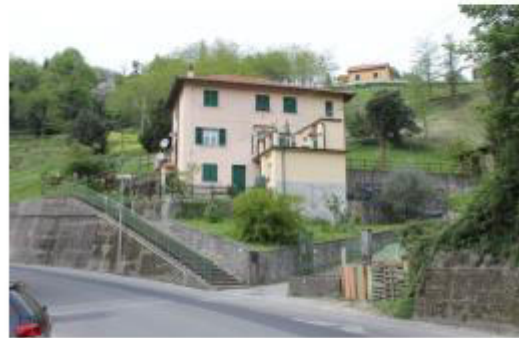
DX13

Scale e ingresso privato

Stato di manutenzione: D

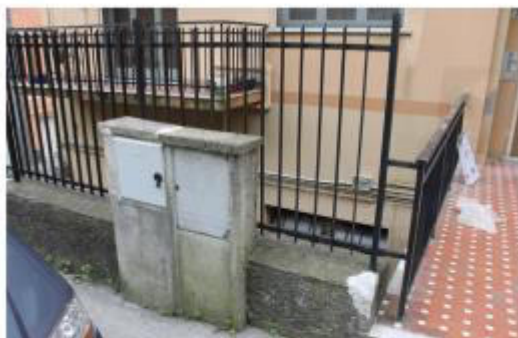
SX14

Parapetto in ferro e margine stradale

Stato di manutenzione: D

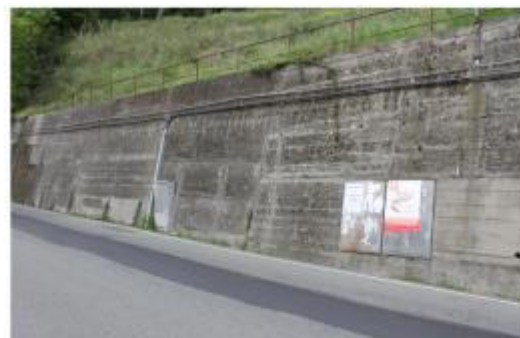
DX14

Muro di contenimento

Stato di manutenzione: D

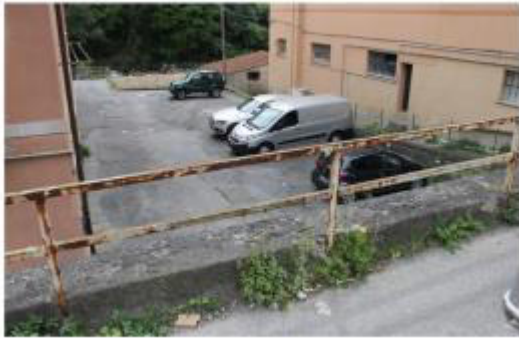
SX15

Parapetto in ferro e margine stradale

Stato di manutenzione: P

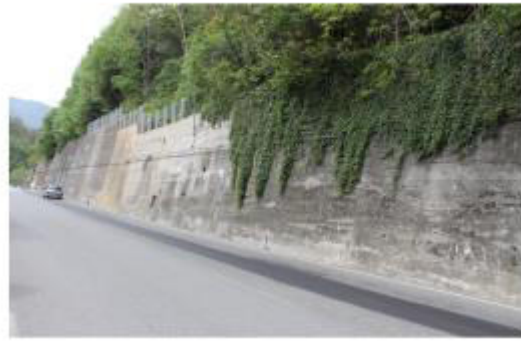
DX15

Muro di contenimento

Stato di manutenzione: P

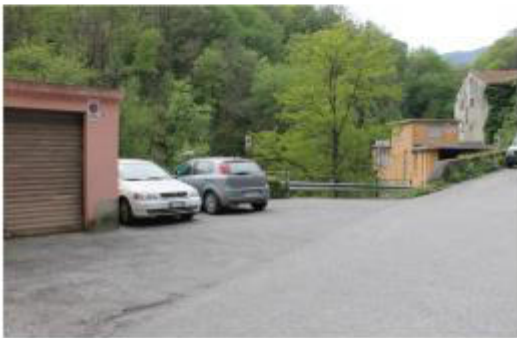
SX16

Area parcheggio

Stato di manutenzione: D

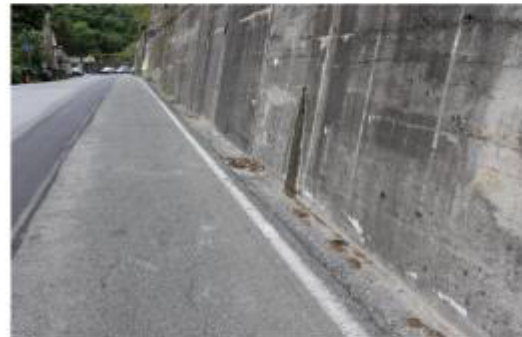
DX16

Margine stradale

Stato di manutenzione: D

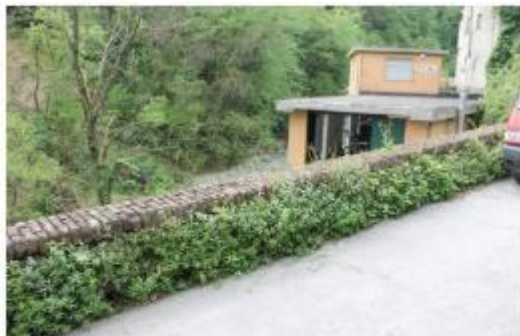
SX17

Muro in pietra

Stato di manutenzione: P

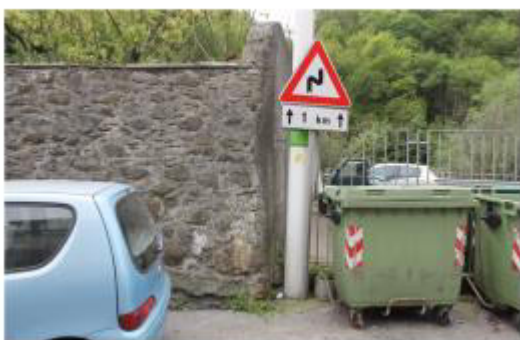
SX21

Muro di recinzione

Stato di manutenzione: P

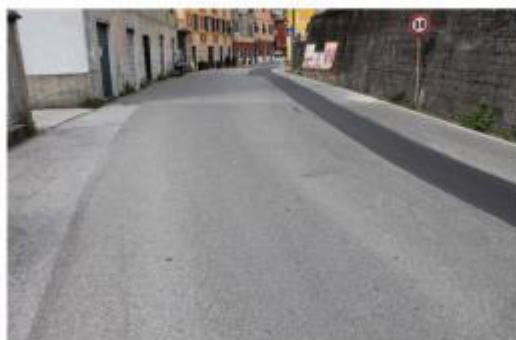
G21

Vista generale SP6

Stato di manutenzione: D

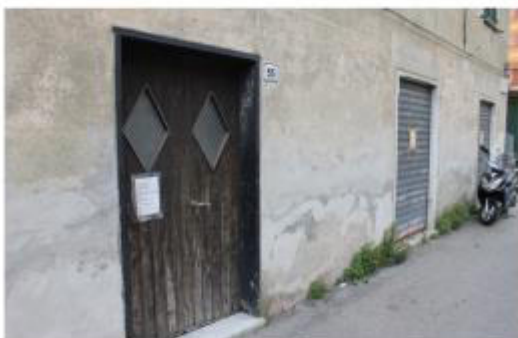
SX22

Edifici residenziali

Stato di manutenzione: D

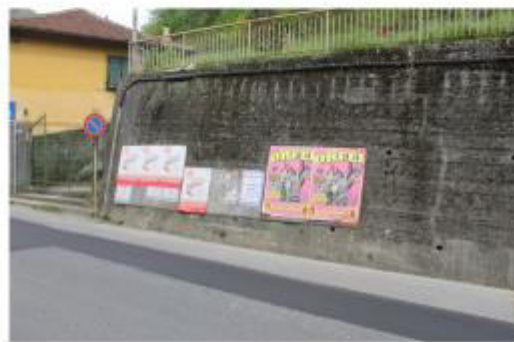
DX22

Muro di contenimento

Stato di manutenzione: D

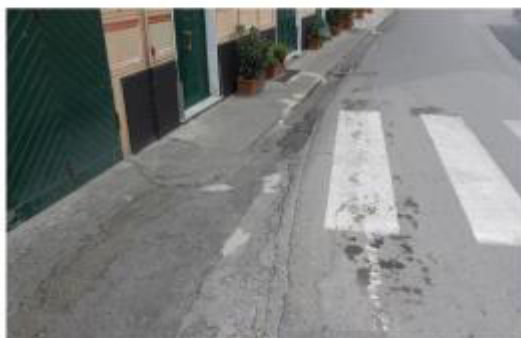
SX23

Marciaiede e margine stradale

Stato di manutenzione: P

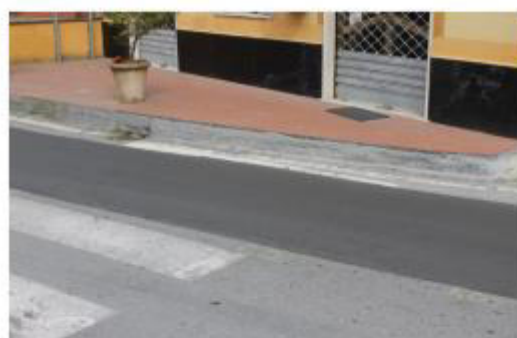
DX23

Margine stradale

Stato di manutenzione: D

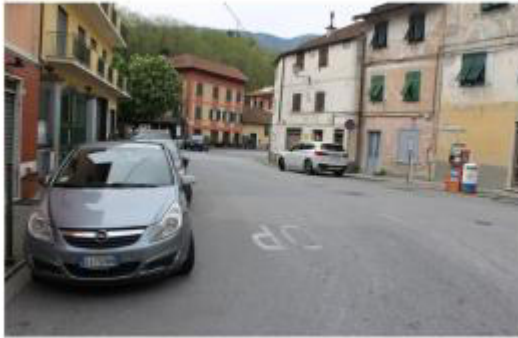
G24

Vista generale SP6

Stato di manutenzione: D

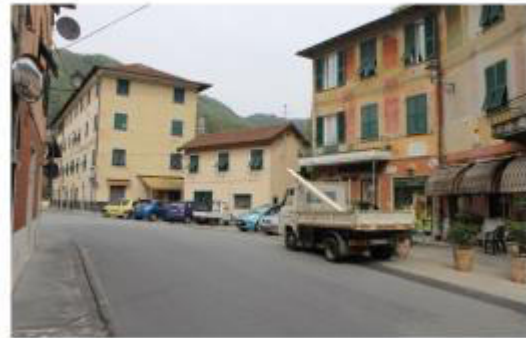
G25

Vista generale SP6

Stato di manutenzione: D
