TRATTA A.V./A.C. TERZO VALICO DEI GIOVI
PROGETTO ESECUTIVO

Rapporto semestrale I semestre 2016

Monitoraggio Ambientale

Stato fisico dei luoghi – Lotto 2

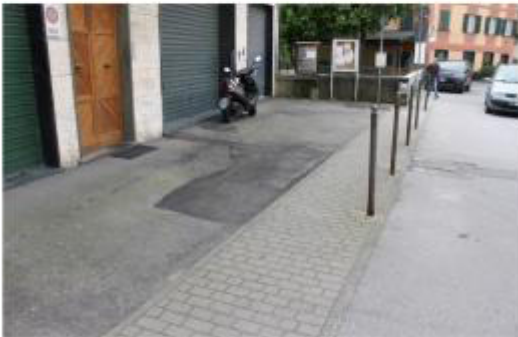
SX26

Marciapiede

Stato di manutenzione: D

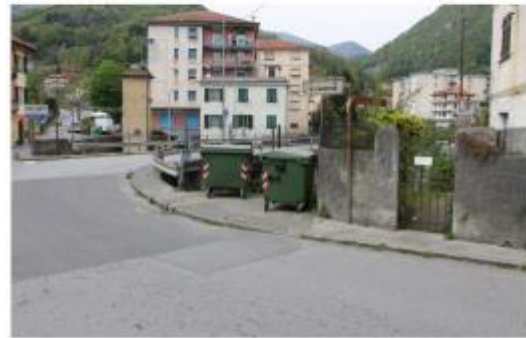
DX26

Marciapiede, guard rail e margine stradale

Stato di manutenzione: D / P / D

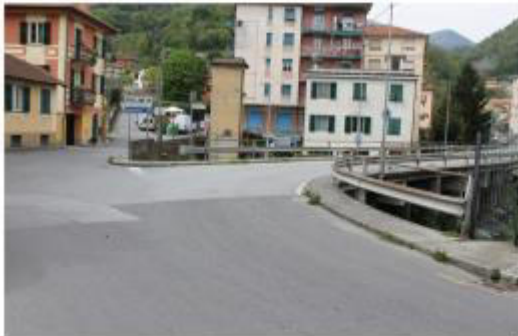
G27

Ponte

Stato di manutenzione: D

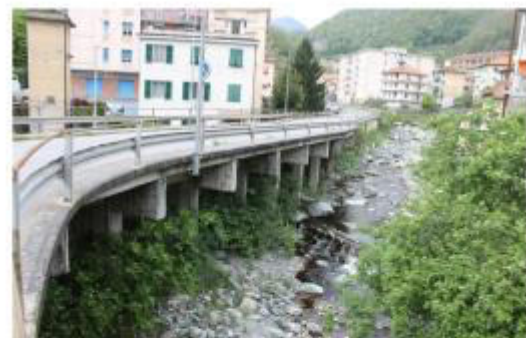
DX27

Ponte stradale

Stato di manutenzione: D

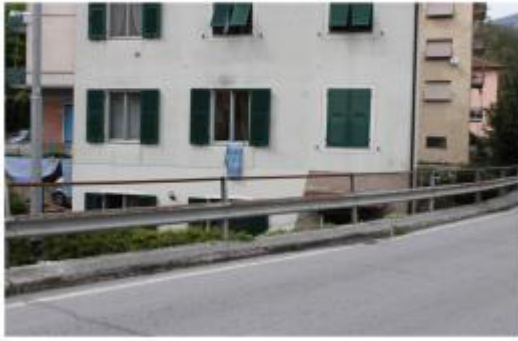
SX28

Marciapiede e guard rail
Stato di manutenzione: P / D
Localizzazione di massima:
Y: 4930508.46 m N X: 489447.59 m E

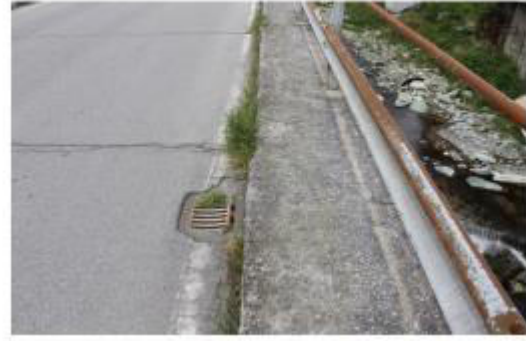
DX28

Marciapiede e guard rail
Stato di manutenzione: C / D
Localizzazione di massima:
Y: 4930508.46 m N X: 489447.59 m E

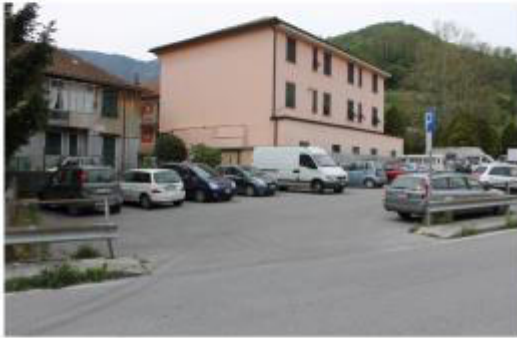
SX29

Ingresso area parcheggio
Stato di manutenzione: D
Localizzazione di massima:
Y: 4930570.95 m N X: 489456.61 m E

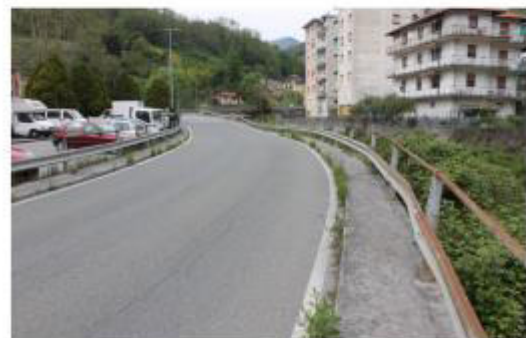
DX29

Vista generale SP6
Stato di manutenzione: D
Localizzazione di massima:
Y: 4930570.95 m N X: 489456.61 m E

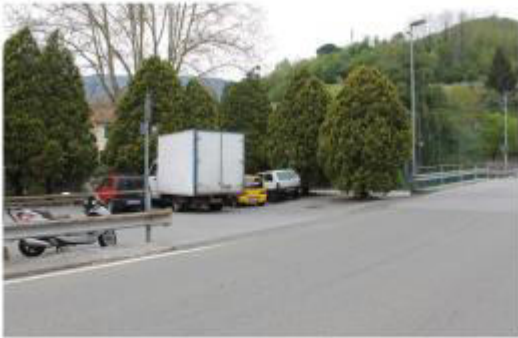
SX30

Ingresso area parcheggio
Stato di manutenzione: D
Localizzazione di massima:
Y: 4930617.61 m N X: 489450.53 m E

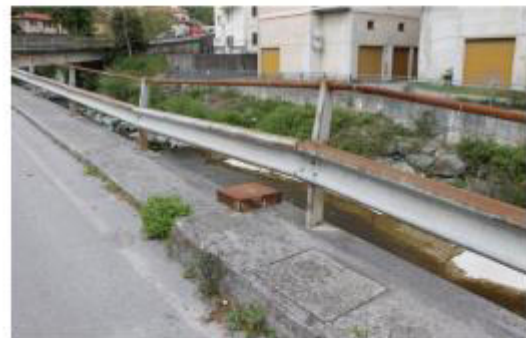
DX30

Marciapiede e guard rail
Stato di manutenzione: D
Localizzazione di massima:
Y: 4930033.36 m N X: 489883.18 m E

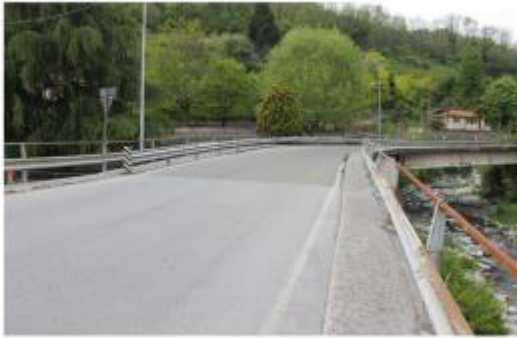
G31

Vista generale SP6

Stato di manutenzione: D

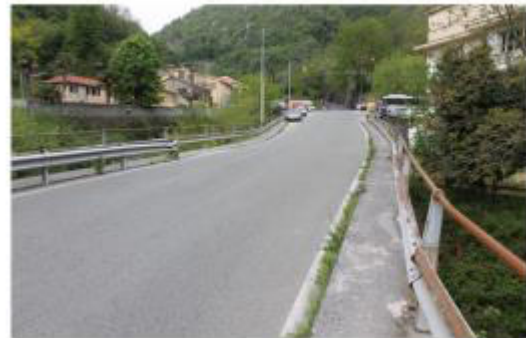
G32

Vista generale SP6

Stato di manutenzione: D

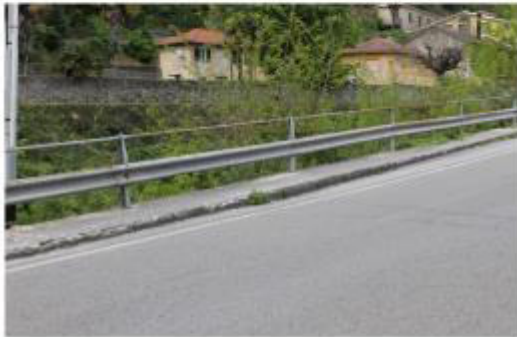
SX33

Margine stradale, guard rail e marciapiede

Stato di manutenzione: P

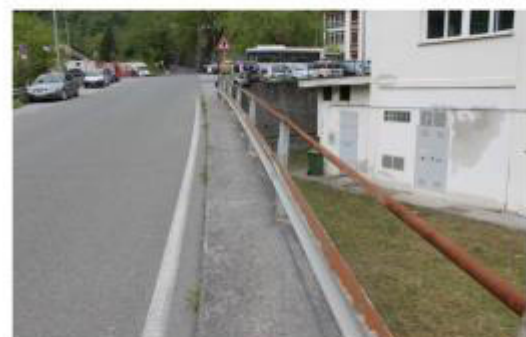
DX33

Margine stradale, guard rail e marciapiede

Stato di manutenzione: P

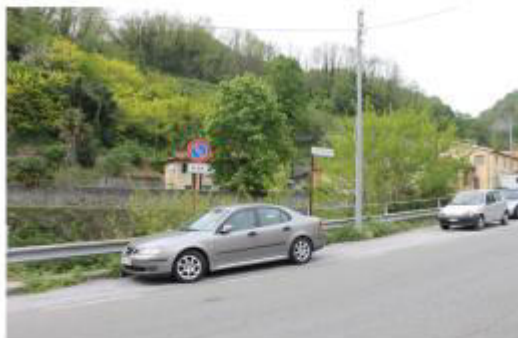
SX34

Guard rail e margine stradale

Stato di manutenzione: D

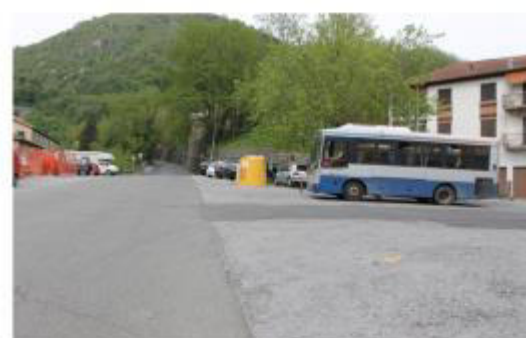
DX34

Area di parcheggio

Stato di manutenzione: B

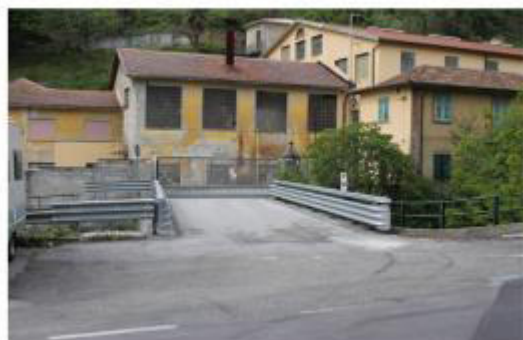
SX35

Ingresso area produttiva
Stato di manutenzione: D
Localizzazione di massima:
Y: 4930780.89 m N

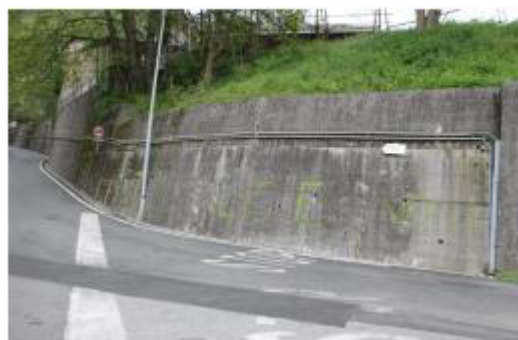
DX35

Muro di contenimento
Stato di manutenzione: D
Localizzazione di massima:
Y: 4930780.89 m N

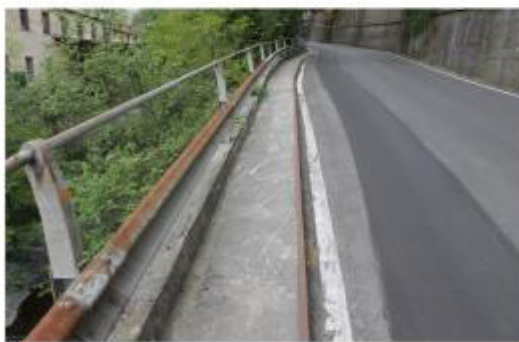
SX36

Guard rail e marciapiede
Stato di manutenzione: D / P
Localizzazione di massima:
Y: 4930814.27 m N

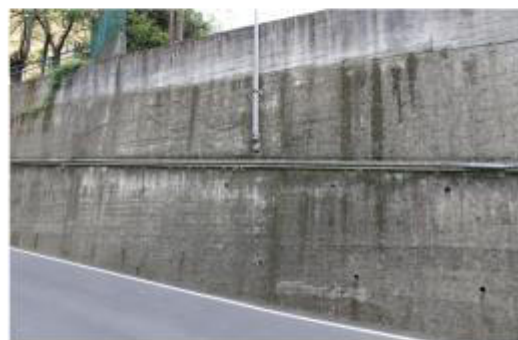
DX36

Muro di contenimento
Stato di manutenzione: D
Localizzazione di massima:
Y: 4930814.27 m N

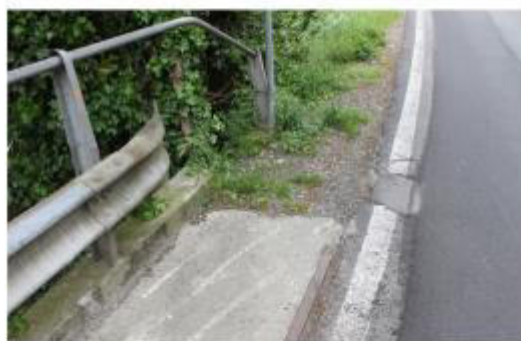
SX37

Guard rail, marciapiede e margine stradale
Stato di manutenzione: D / P / P
Localizzazione di massima:
Y: 4930883.69 m N

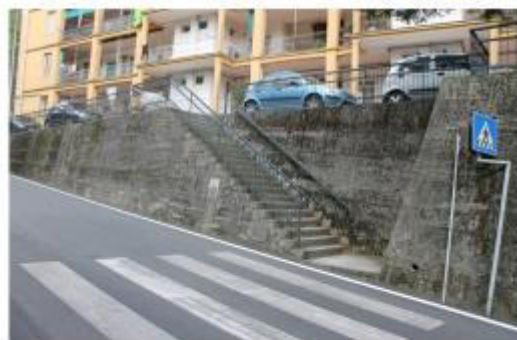
DX37

Scale
Stato di manutenzione: D
Localizzazione di massima:
Y: 4930883.69 m N

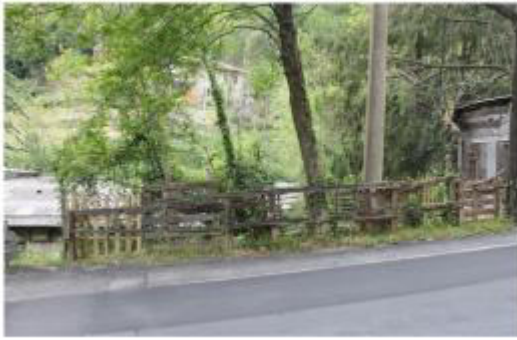
SX38

Recinzione in legno

Stato di manutenzione: P

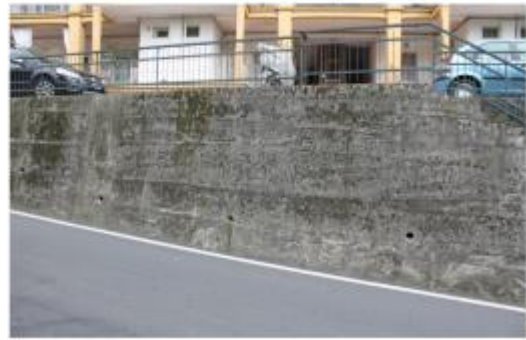
DX38

Muro di contenimento

Stato di manutenzione: D

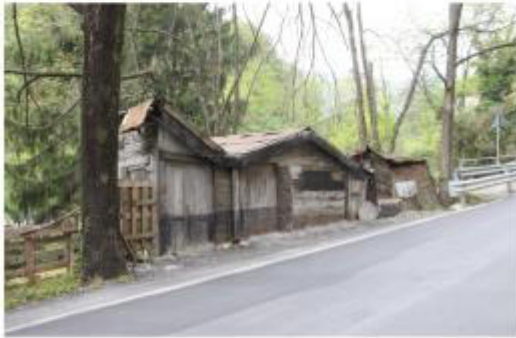
SX39

Baracche in legno

Stato di manutenzione: PE

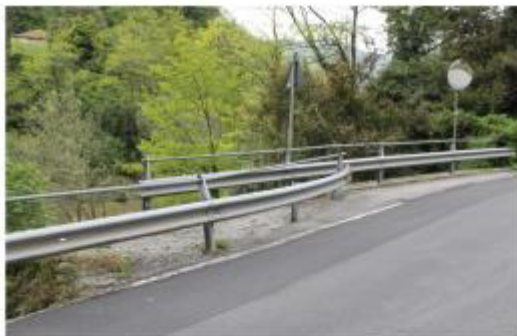
SX40

Guard rail

Stato di manutenzione: D

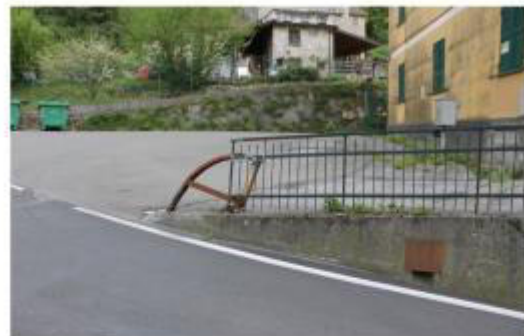
DX40

Muro e parapetto in ferro

Stato di manutenzione: D

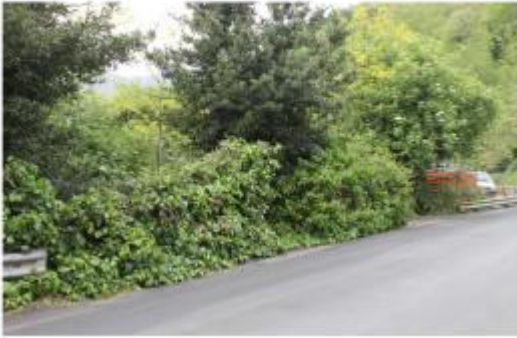
<p style="text-align: center;">SX41</p>

<p>Aiuola e margine stradale Stato di manutenzione: PE Localizzazione di massima: Y: 4930943.21 m N X: 489510.20 m E</p>	<p style="text-align: center;">DX41</p>

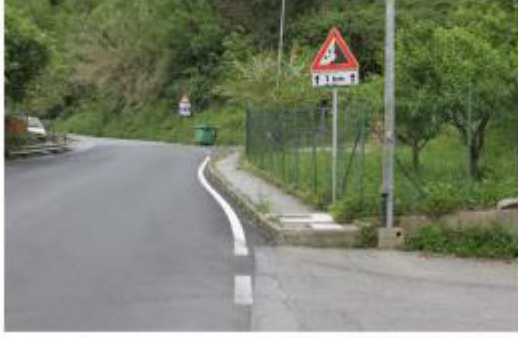
<p>Margine stradale e marciapiede Stato di manutenzione: D Localizzazione di massima: Y: 4930943.21 m N X: 489510.20 m E</p>
<p style="text-align: center;">SX42</p>

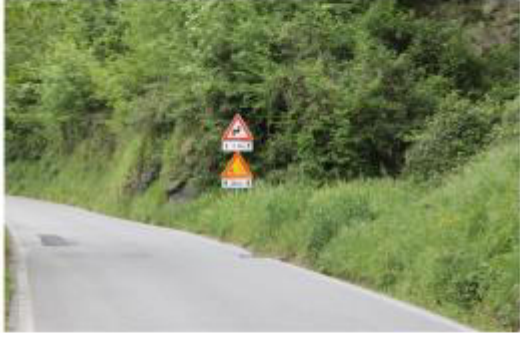
<p>Scarpata Stato di manutenzione: PE Localizzazione di massima: Y: 4930971.21 m N X: 489515.41 m E</p>
<p style="text-align: center;">SX43 (verso opposto)</p> <p style="text-align: center;">n.d.</p> <p>Guard rail Stato di manutenzione: B Localizzazione di massima: Y: 4931049.54 m N X: 489485.35 m E</p>	<p style="text-align: center;">DX43</p>

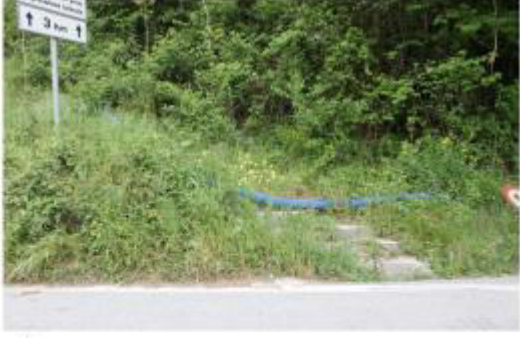
<p>Scale in pietra Stato di manutenzione: PE Localizzazione di massima: Y: 4931049.54 m N X: 489485.35 m E</p>

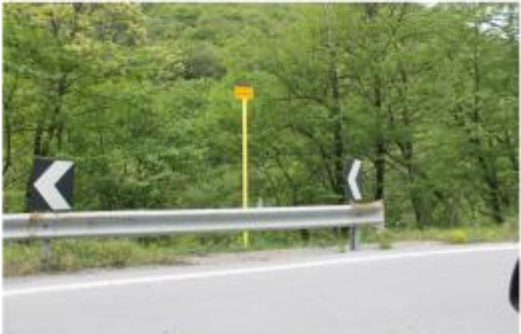
<p>Metanodotto Stato di manutenzione: nr Localizzazione di massima: Y: 4931088.29 m N X: 489377.71 m E</p>	<p style="text-align: center;">DX45</p>

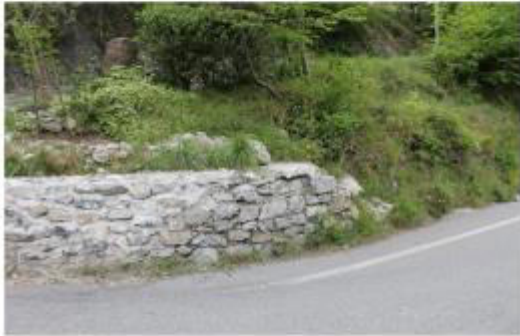
<p>Muro di contenimento Stato di manutenzione: P Localizzazione di massima: Y: 4931088.29 m N X: 489377.71 m E</p>
<p style="text-align: center;">SX46</p>

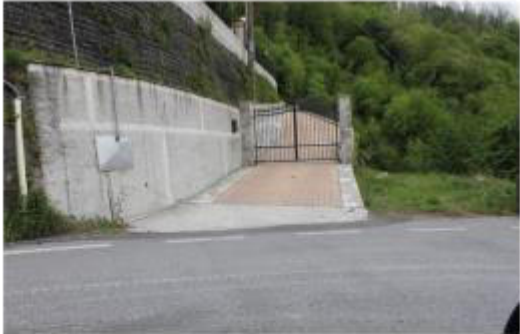
<p>Ingresso privato Stato di manutenzione: nr Localizzazione di massima: Y: 4931086.21 m N X: 489427.13 m E</p>

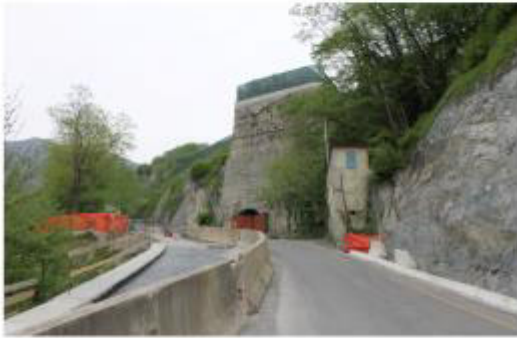
G48

Vista generale SP6

Stato di manutenzione: D

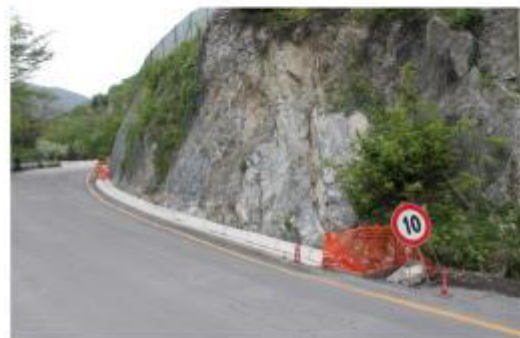
G49 (verso opposto)

Scarpata

Stato di manutenzione: P

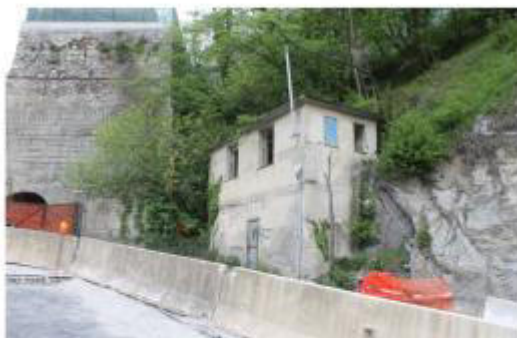
SX50

Edificio abbandonato

Stato di manutenzione: PE

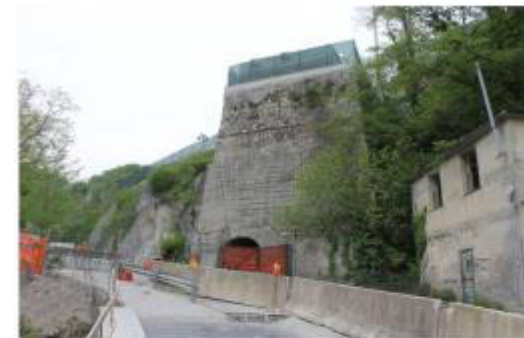
DX50

Edificio abbandonato

Stato di manutenzione: PE

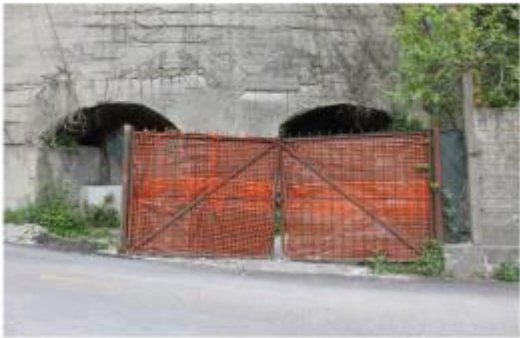
<p>Cancello Stato di manutenzione: PE Localizzazione di massima: Y: 4931298.66 m N X: 489333.12 m E</p>
<p style="text-align: center;">SX52</p>

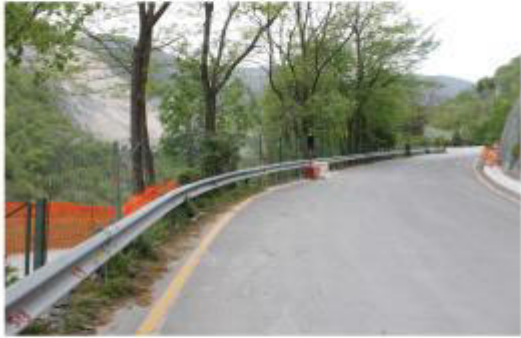
<p>Vista generale SP6 Stato di manutenzione: D Localizzazione di massima: Y: 4931298.66 m N X: 489333.12 m E</p>	<p style="text-align: center;">SX52</p>

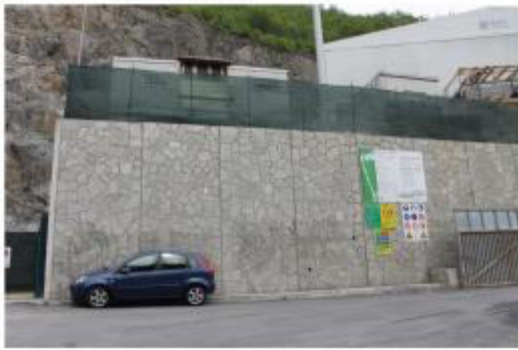
SX03 (verso sud)

Recinzioni dell'area di cava
Stato di manutenzione: O
Localizzazione di massima:
Lat. 44°32'11.40"N Long. 8°51'56.49"E

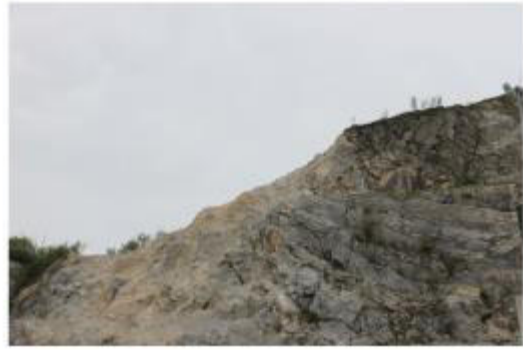
DX03

Versante cava
Stato di manutenzione: nr
Localizzazione di massima:
Lat. 44°32'9.73"N Long. 8°51'58.84"E

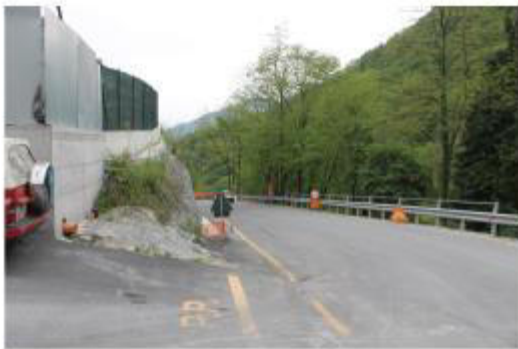
DX04

SP6
Stato di manutenzione: D
Localizzazione di massima:
Lat. 44°32'7.71"N Long. 8°51'55.66"E

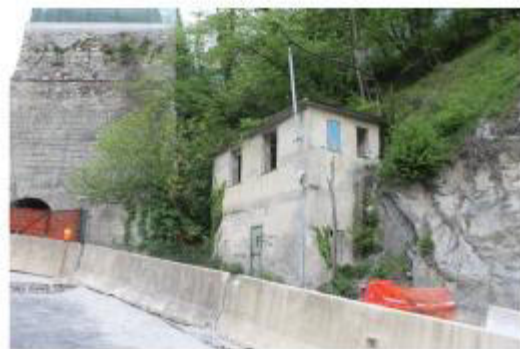
DX05

Edificio dismesso
Stato di manutenzione: PE
Localizzazione di massima:
Lat. 44°32'5.21"N Long. 8°51'57.26"E

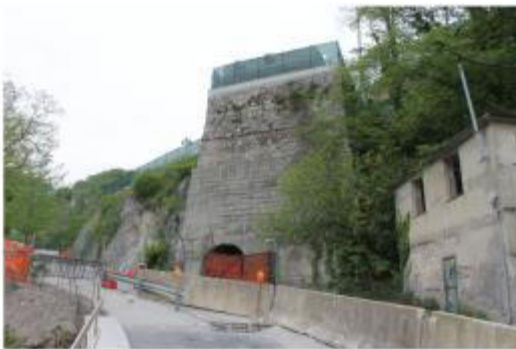
G06

Edificio dismesso
Stato di manutenzione: C
Localizzazione di massima:
Lat. 44°32'5.75"N Long. 8°51'57.26"E

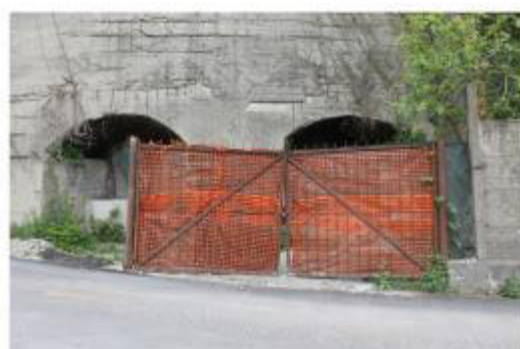
DX06

Recinzione in pannelli cls / passo carraio
Stato di manutenzione: PE
Localizzazione di massima:
Lat. 44°32'6.10"N Long. 8°51'56.88"E

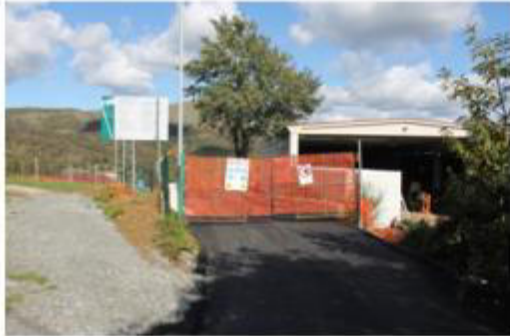
<p>Limitazione area privata Stato di manutenzione: P Localizzazione di massima: Y: 4938669.64 m N X: 490793.49 m E</p>	<p>G02</p>

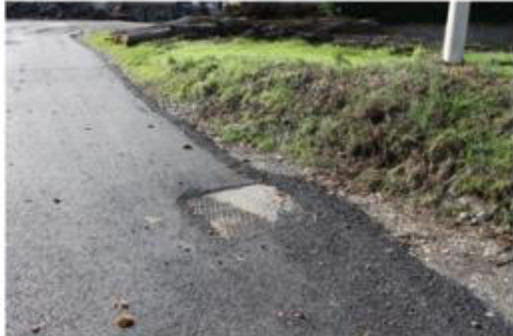
<p>Strada di accesso Stato di manutenzione: PE Localizzazione di massima: Y: 4938654.80 m N X: 490778.48 m E</p>
<p>SX03</p>

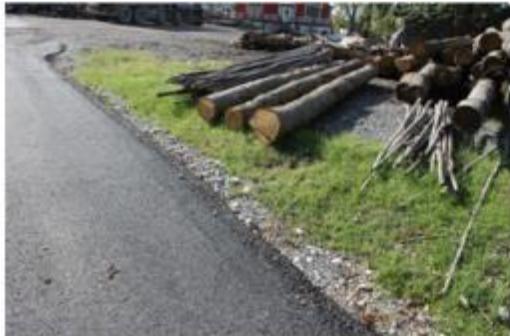
<p>Margine stradale e canaletta di scolo Stato di manutenzione: P Localizzazione di massima: Y: 4938660.30 m N X: 490787.98 m E</p>	<p>DX03</p>

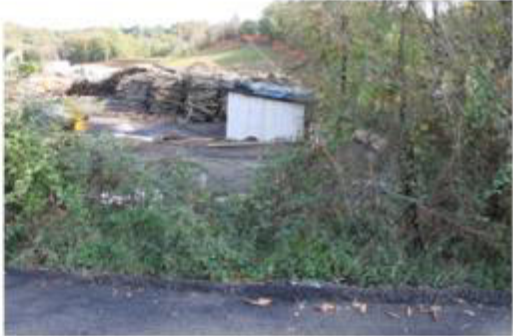
<p>Margine stradale Stato di manutenzione: C Localizzazione di massima: Y: 4949485.79 m N X: 488918.78 m E</p>

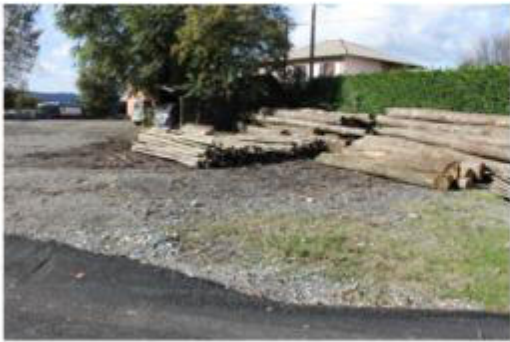
<p style="text-align: center;">SX04</p>

<p>Margine stradale Stato di manutenzione: C Localizzazione di massima: Y: 4938650.08 m N X: 490773.09 m E</p>	<p style="text-align: center;">DX04</p>

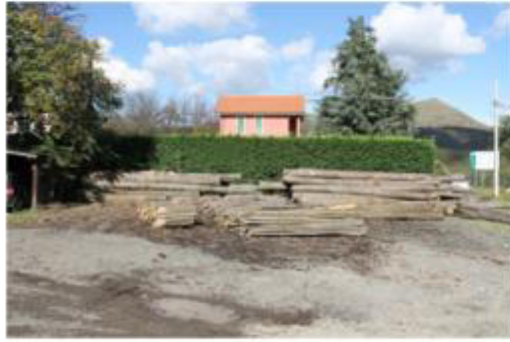
<p>Area di parcheggio Stato di manutenzione: D Localizzazione di massima: Y: 4938639.79 m N X: 490752.85 m E</p>	<p style="text-align: center;">DX05</p>

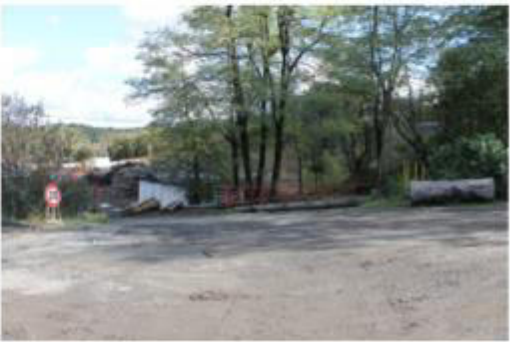
<p>Ingresso area produttiva Stato di manutenzione: D Localizzazione di massima: Y: 4938639.79 m N X: 490752.85 m E</p>
<p style="text-align: center;">SX06</p>

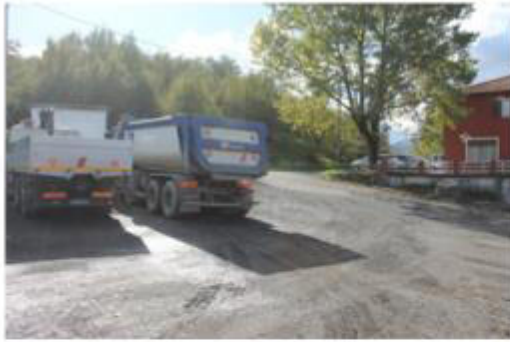
<p>Area di deposito Stato di manutenzione: PE Localizzazione di massima: Y: 4938611.68 m N X: 490754.63 m E</p>	<p style="text-align: center;">DX06</p>

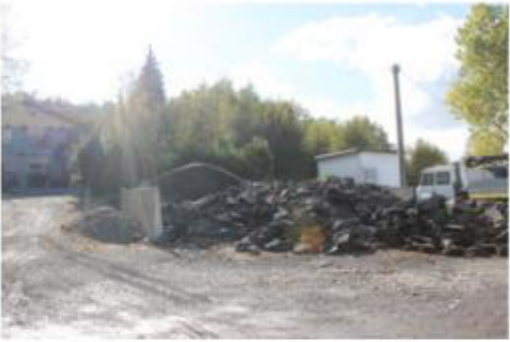
<p>Area destinata a deposito Stato di manutenzione: nr Localizzazione di massima: Y: 4938634.81 m N X: 490731.13 m E</p>

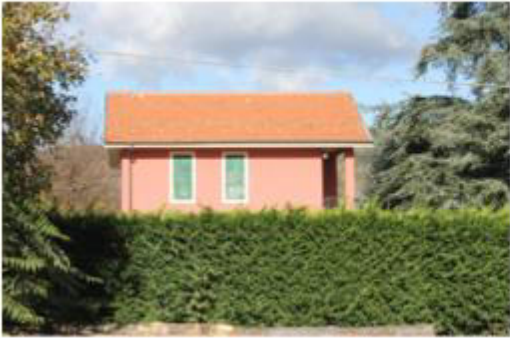
<p style="text-align: center;">SX07</p>

<p>Edificio residenziale Stato di manutenzione: B Localizzazione di massima: Y: 4938651.46 m N X: 490747.98 m E</p>	<p style="text-align: center;">DX07</p>

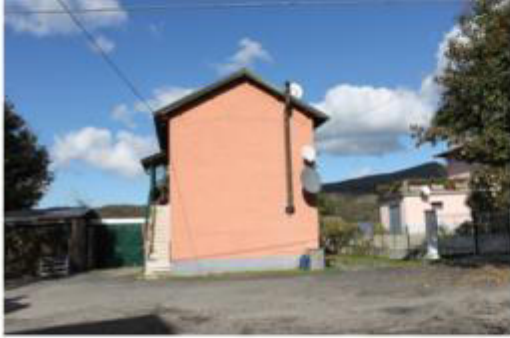
<p>Edificio residenziale Stato di manutenzione: B Localizzazione di massima: Y: 4938659.76 m N X: 490714.08 m E</p>	<p style="text-align: center;">DX08</p>

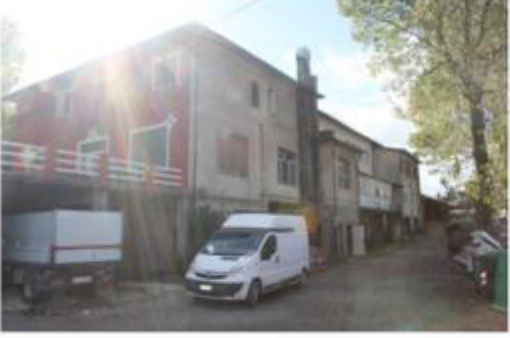
<p>Edificio ad uso terziario Stato di manutenzione: B Localizzazione di massima: Y: 4938661.94 m N X: 490694.75 m E</p>	<p style="text-align: center;">DX09</p>

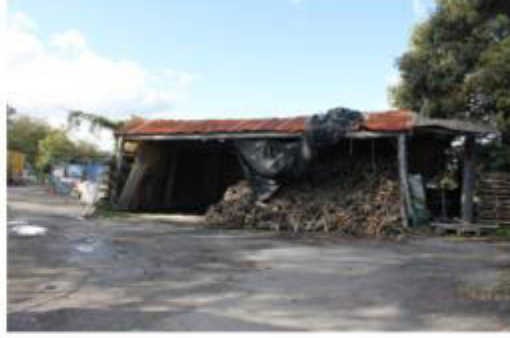
<p>Deposito Stato di manutenzione: P Localizzazione di massima: Y: 4938661.94 m N X: 490694.75 m E</p>

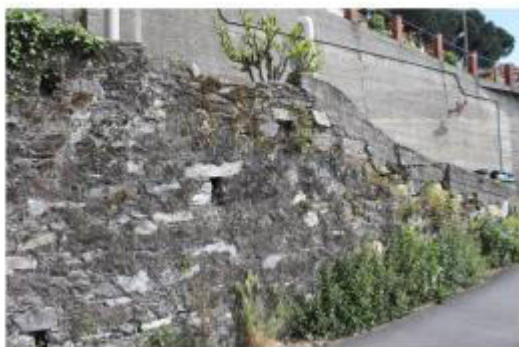
SX02

Muro di contenimento
Stato di manutenzione: P
Localizzazione di massima:
Y: 491003.82 m E X: 4922062.28 m N

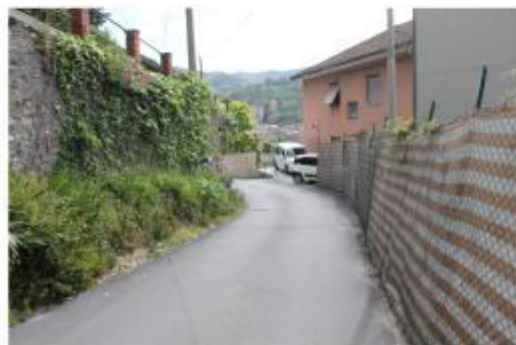
DX04

Vista generale 'Salita Ca dei Trenta'
Stato di manutenzione: P
Localizzazione di massima:
Y: 4922052.62 m N X: 491031.21 m E

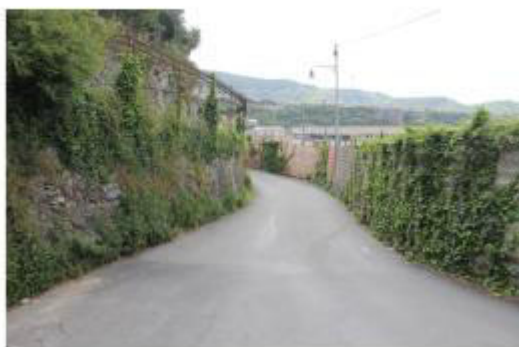
SX06

Vista generale 'Salita Ca dei Trenta'

Stato di manutenzione: P

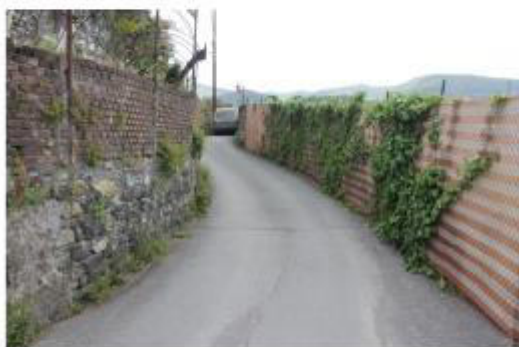
SX07

Muro di contenimento

Stato di manutenzione: P

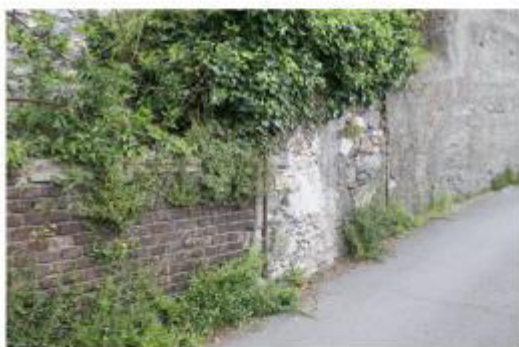
SX08

Muro di sostegno

Stato di manutenzione: P

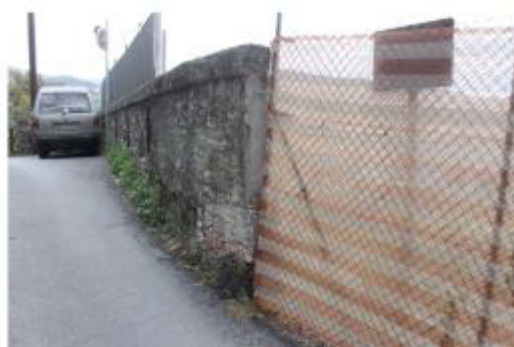
DX08

Parapetto in muratura

Stato di manutenzione: P

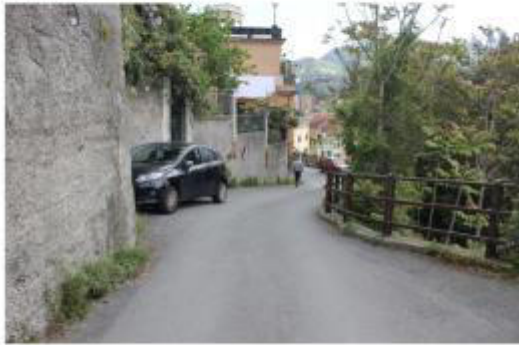
<p>Vista generale 'Salita Ca dei Trenta' Stato di manutenzione: P Localizzazione di massima: Y: 4922041.60 m N X: 491123.95 m E</p>	<p style="text-align: center;">DX11 (fine primo tratto)</p>

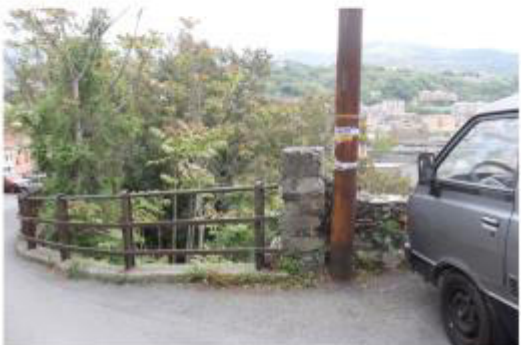
<p>Parapetto in ferro e muratura Stato di manutenzione: P / C Localizzazione di massima: Y: 4922041.60 m N X: 491123.95 m E</p>
<p>(secondo tratto) SX12</p>

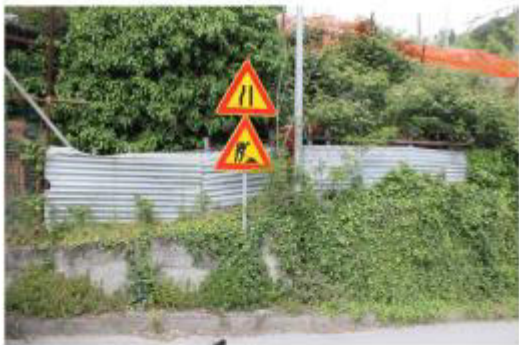
<p>Muro di contenimento Stato di manutenzione: P Localizzazione di massima: Y: 4921943.63 m N X: 491105.21 m E</p>	<p style="text-align: center;">DX12</p>

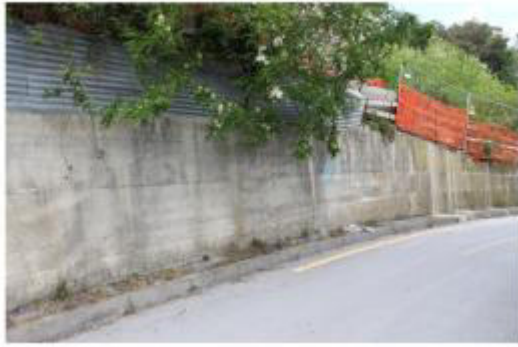
SX13

Muro di contenimento
Stato di manutenzione: D
Localizzazione di massima:
Y: 4921961.51 m N

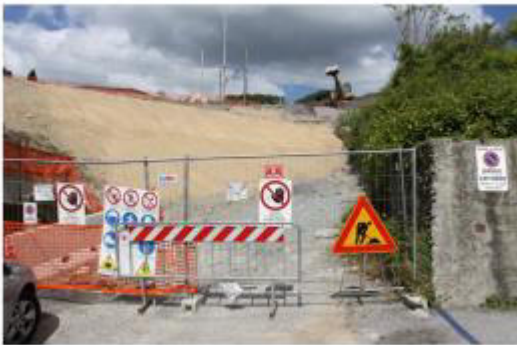
<p>(inizio terzo tratto) SX16</p>

<p>Margine stradale Stato di manutenzione: PE Localizzazione di massima: Y: 4921790.67 m N X: 491093.77 m E</p>	<p>DX16</p> <p>nd</p> <p>Muro di contenimento Stato di manutenzione: Localizzazione di massima: Y: 4921790.67 m N X: 491093.77 m E</p>
<p>G17</p> <p>nd</p> <p>Vista generale 'Via inferiore Rocca dei Corvi' Stato di manutenzione: Localizzazione di massima: Y: 4921799.73 m N X: 491085.16 m E</p>	<p>G18</p> <p>nd</p> <p>Sottopassaggio ferroviario (chiuso) Stato di manutenzione: Localizzazione di massima: Y: 4921812.04 m N X: 491064.37 m E</p>
<p>G19</p> <p>nd</p> <p>Sottopassaggio ferroviario (chiuso) Stato di manutenzione: Localizzazione di massima: Y: 4921812.04 m N X: 491064.37 m E</p>	<p>G20 (fine terzo tratto)</p> <p>nd</p> <p>Sottopassaggio ferroviario (chiuso) Stato di manutenzione: Localizzazione di massima: Y: 4921812.04 m N X: 491064.37 m E</p>

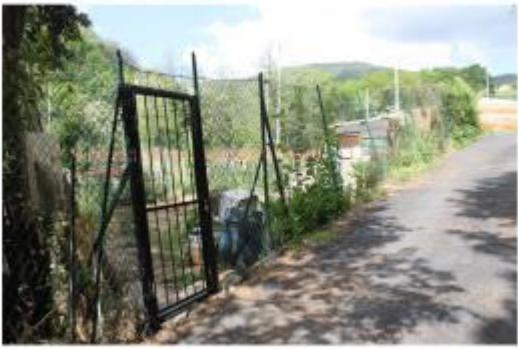
<p>(inizio quarto tratto) SX25</p>

<p>Margine stradale Stato di manutenzione: PE Localizzazione di massima: Y: 4921657.47 m N X: 491058.07 m E</p>	<p>DX25</p>

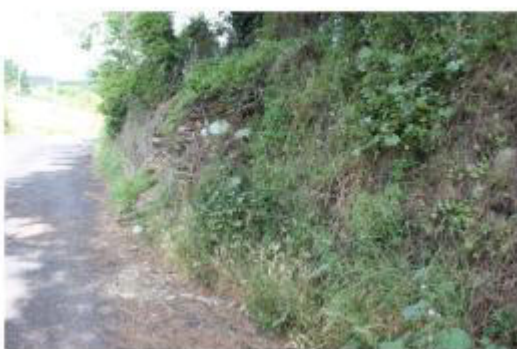
<p>Margine stradale e scarpata Stato di manutenzione: PE Localizzazione di massima: Y: 4921657.47 m N X: 491058.07 m E</p>
<p>G26</p>

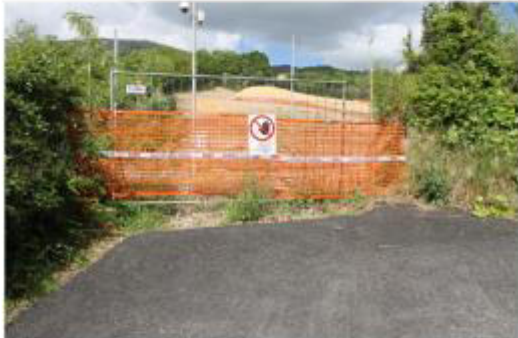
<p>Vista generale strada Stato di manutenzione: PE Localizzazione di massima: Y: 4921657.08 m N X: 491053.74 m E</p>	<p>G27</p>

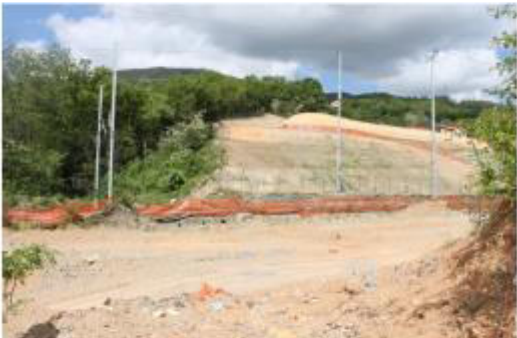
<p>Vista generale strada Stato di manutenzione: PE Localizzazione di massima: Y: 4921666.38 m N X: 491053.58 m E</p>
<p>SX28</p> <p>nd</p> <p>Ponte di attraversamento ferroviario Stato di manutenzione: Localizzazione di massima: Y: 4921670.43 m N X: 491051.73 m E</p>	<p>DX28</p> <p>nd</p> <p>Vista generale ponte di attraversamento ferroviario Stato di manutenzione: Localizzazione di massima: Y: 4921670.43 m N X: 491051.73 m E</p>

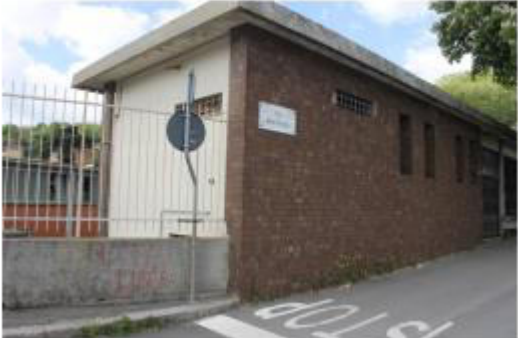
<p>(inizio quinto tratto) SX33</p>

<p>Edificio produttivo Stato di manutenzione: D Localizzazione di massima: Y: 4921501.02 m N X: 491188.21 m E</p>	<p>DX33</p>   <p>Colonnine impianti Stato di manutenzione: D Localizzazione di massima: Y: 4921501.02 m N X: 491188.21 m E</p>
<p>SX34</p>   <p>Edificio produttivo Stato di manutenzione: D Localizzazione di massima: Y: 4921505.50 m N X: 491177.85 m E</p>	<p>DX34</p>   <p>Filare arbustivo e muretto Stato di manutenzione: P / D Localizzazione di massima: Y: 4921505.50 m N X: 491177.85 m E</p>
<p>SX35</p>   <p>Muro di cinta e margine stradale Stato di manutenzione: D Localizzazione di massima: Y: 4921514.54 m N X: 491157.00 m E</p>	<p>DX35</p>   <p>Filare arbustivo (eliminato) e muretto Stato di manutenzione: nr / D Localizzazione di massima: Y: 4921514.54 m N X: 491157.00 m E</p>

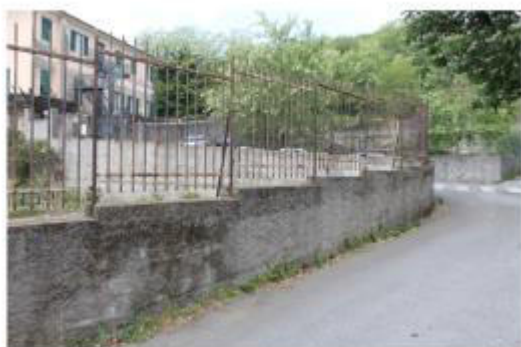
SX36

Muro di cinta e margine stradale

Stato di manutenzione: D

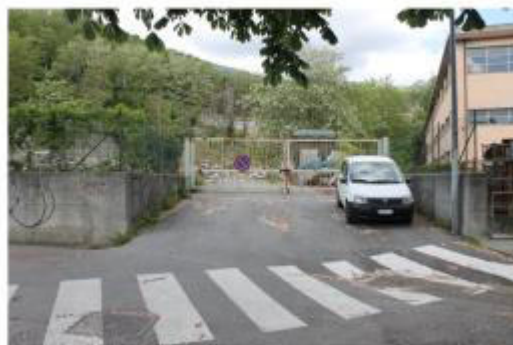
DX36

Recinzione in rete metallica con muretto in C.A.

Stato di manutenzione: D

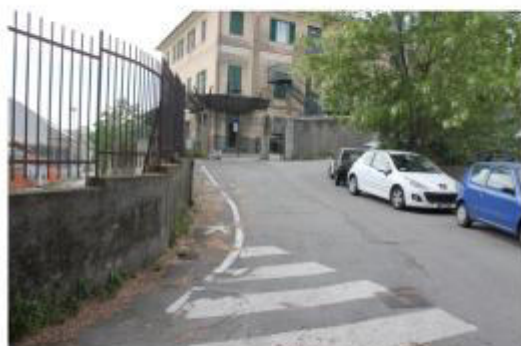
G37

Vista generale 'Via dei Molinussi'

Stato di manutenzione: P

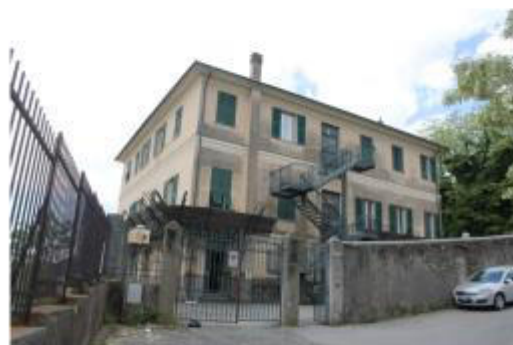
G38

Cancello, muro di cinta ed edificio scolastico

Stato di manutenzione: P

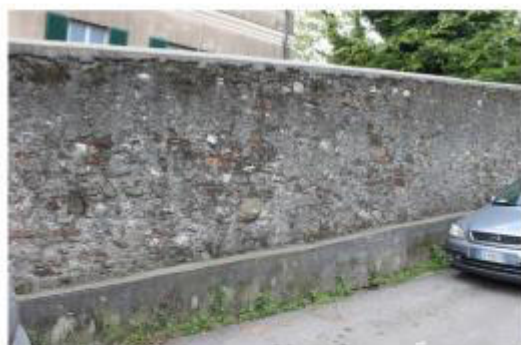
SX38

Muro di cinta

Stato di manutenzione: D

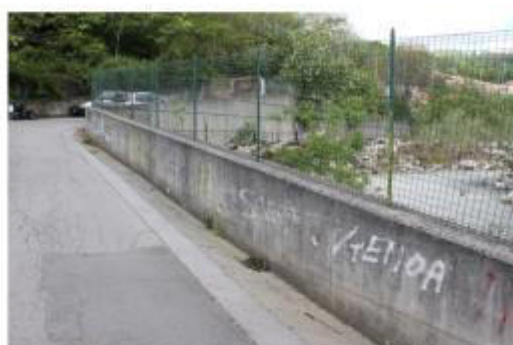
DX38

Muro di cinta e margine stradale

Stato di manutenzione: D / P

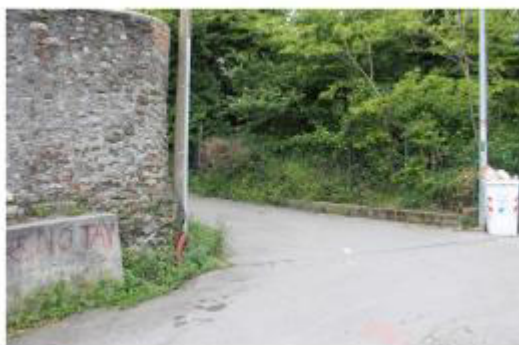
SX39

Intersezione stradale

Stato di manutenzione: P

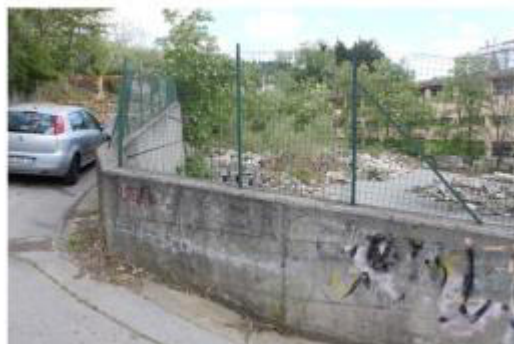
DX39

Muro di cinta e margine stradale

Stato di manutenzione: D / P

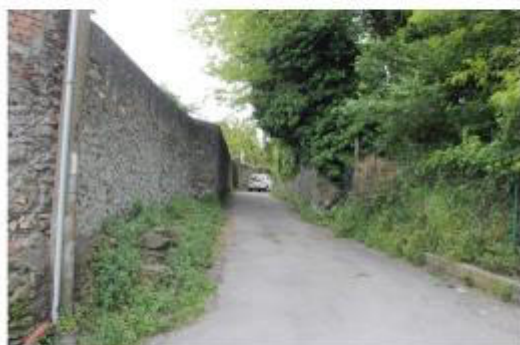
SX40

Intersezione stradale

Stato di manutenzione: P

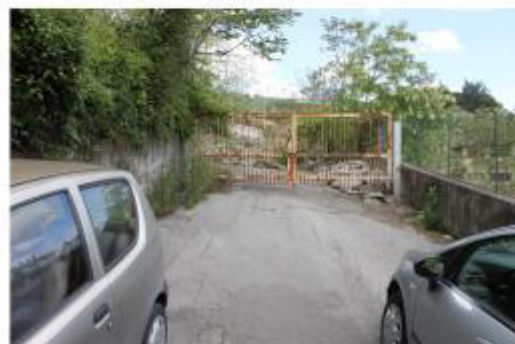
DX40

Intersezione stradale

Stato di manutenzione: P

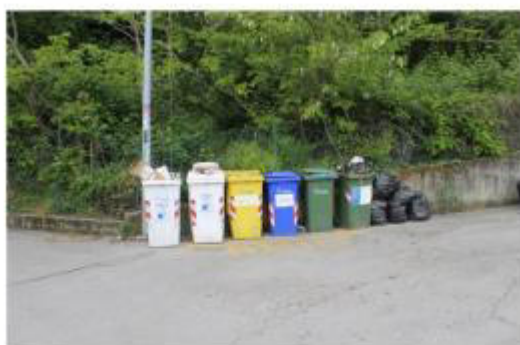
G40

Intersezione stradale

Stato di manutenzione: P

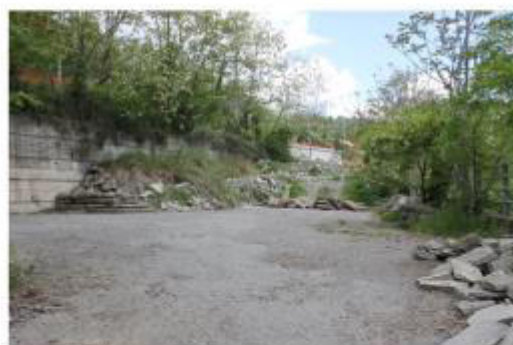
DX40 (particolare) (fine quinto tratto)

Intersezione stradale

Stato di manutenzione: P

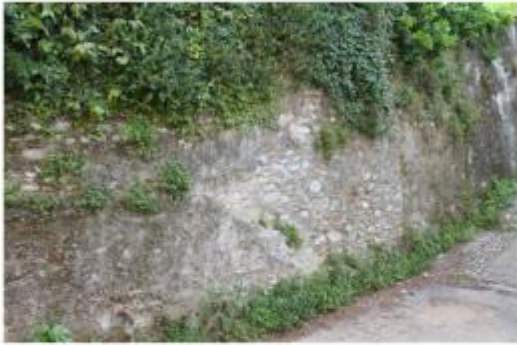
<p>Muro di sostegno Stato di manutenzione: P Localizzazione di massima: Y: 4926366.49 m N X: 491965.13 m E</p>	<p style="text-align: center;">G01</p>

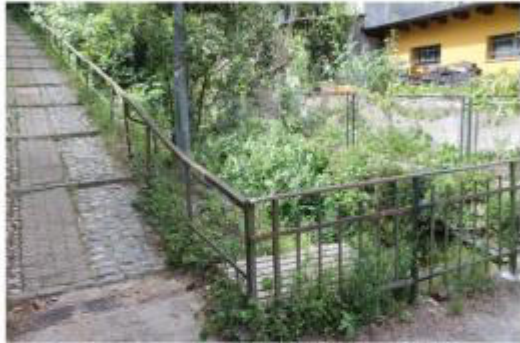
<p>Parapetto in ferro Stato di manutenzione: P Localizzazione di massima: Y: 4926366.49 m N X: 491965.13 m E</p>
<p style="text-align: center;">G02</p>

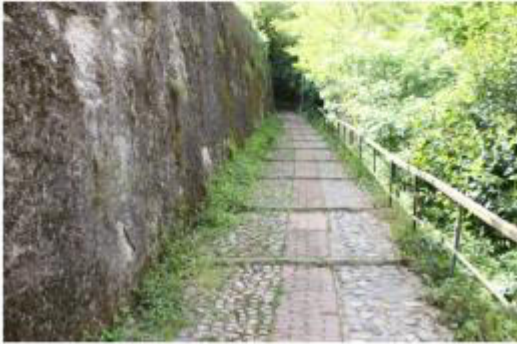
<p>Vista generale strada Stato di manutenzione: P Localizzazione di massima: Y: 4926366.49 m N X: 491965.13 m E</p>	<p style="text-align: center;">DX02</p>

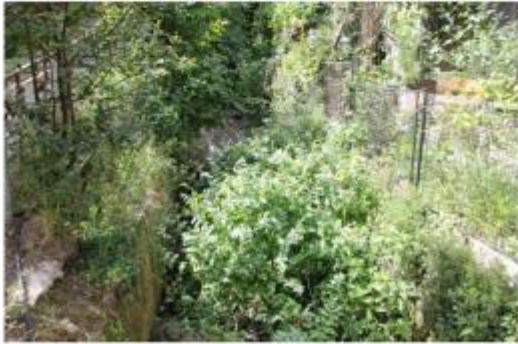
<p>Opera idraulica Stato di manutenzione: P Localizzazione di massima: Y: 4926366.49 m N X: 491965.13 m E</p>

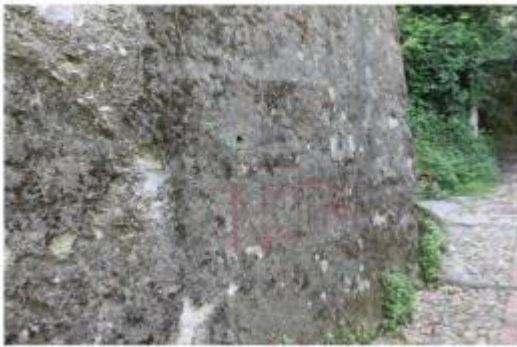
SX03

Muro di sostegno

Stato di manutenzione: P

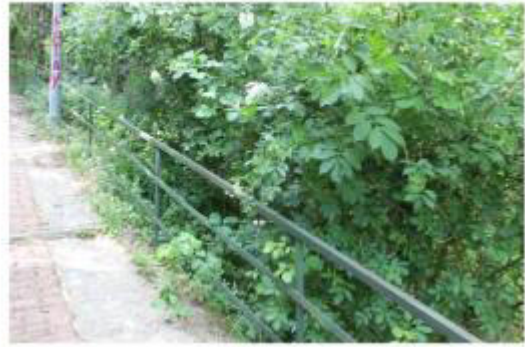
DX03

Parapetto in ferro

Stato di manutenzione: P

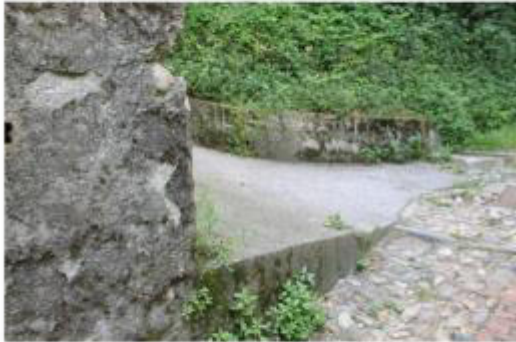
SX04

Intersezione stradale

Stato di manutenzione: D

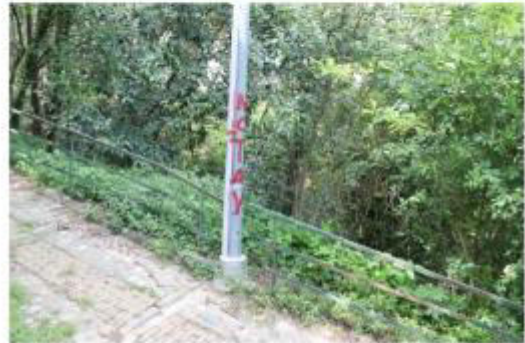
DX04

Parapetto in ferro

Stato di manutenzione: PE

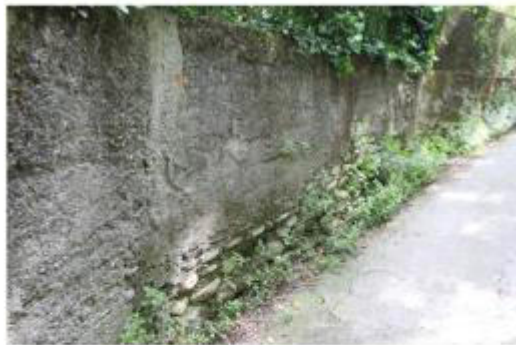
SX05

Muro di sostegno e margine stradale

Stato di manutenzione: P

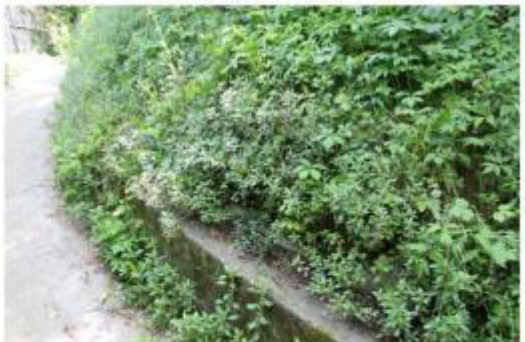
DX05

Scarpata

Stato di manutenzione: P

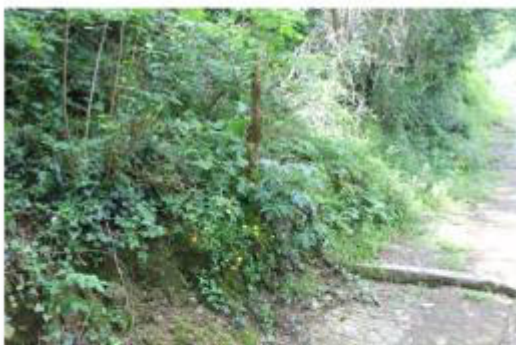
SX08

Scarpata e margine stradale
Stato di manutenzione: PE
Localizzazione di massima:
Y: 4926398.72 m N X: 491818.85 m E

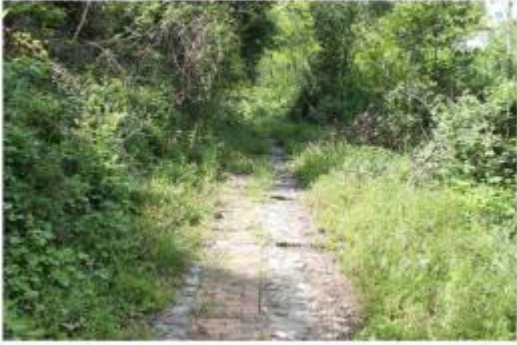
<p style="text-align: center;">G10</p>

<p>Vista generale strada Stato di manutenzione: PE Localizzazione di massima: Y: 4926390.78 m N X: 491796.21 m E</p>	<p style="text-align: center;">G11</p>   <p>Vista generale strada Stato di manutenzione: PE Localizzazione di massima: Y: 4926390.78 m N X: 491796.21 m E</p>
<p style="text-align: center;">G12</p>

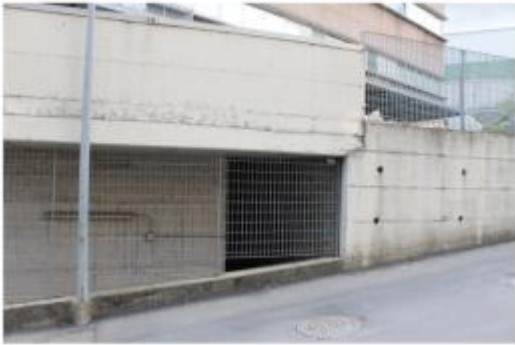
SX14

marginale stradale

Stato di manutenzione: B

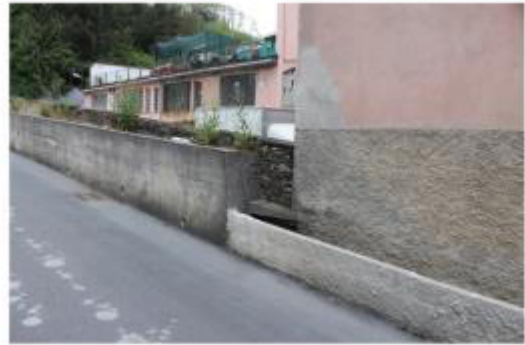
DX14

Margine stradale e muretto

Stato di manutenzione: D

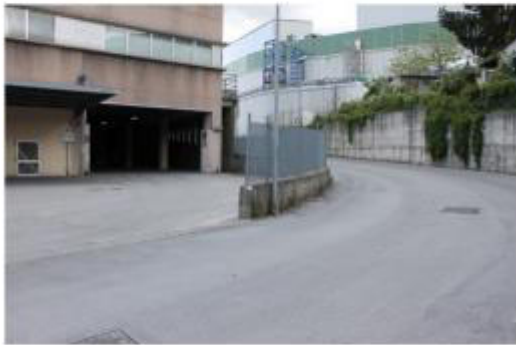
SX15

Muro di cinta e margine stradale

Stato di manutenzione: D

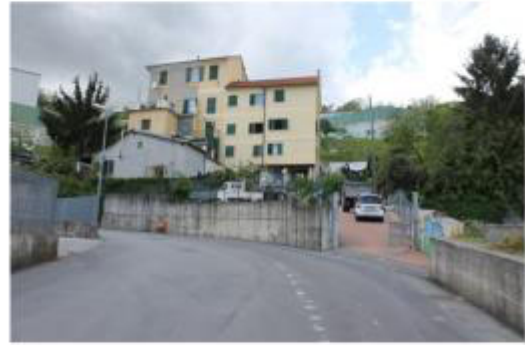
DX15

Edificio residenziale e muro di sostegno

Stato di manutenzione: B / D

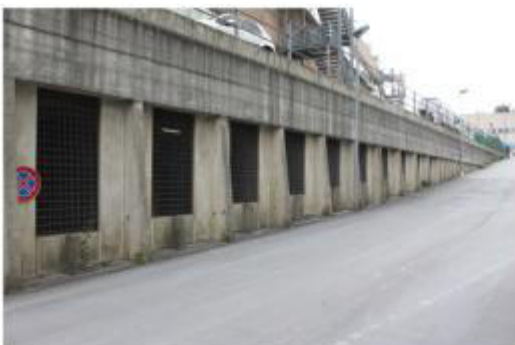
SX16

Margine stradale

Stato di manutenzione: D

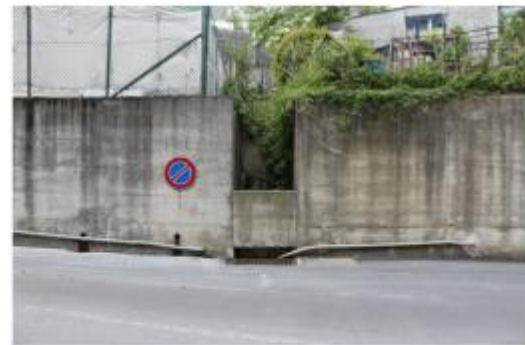
DX16

Opera idraulica

Stato di manutenzione: D

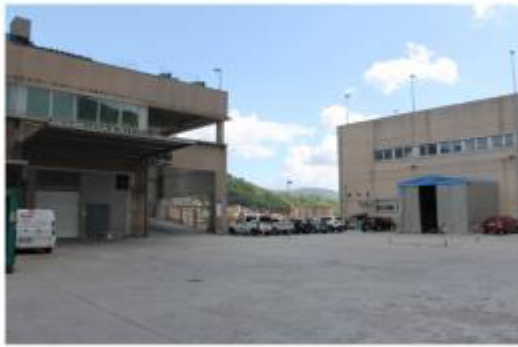
SX17

Area parcheggio
Stato di manutenzione: D
Localizzazione di massima:
Y: 4926230.18 m N X: 491873.43 m E

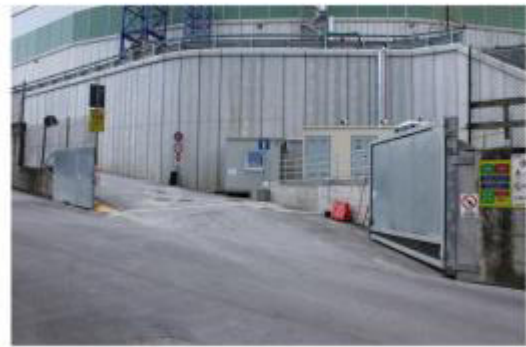
DX17

Muro di contenimento (ingresso area di cantiere)
Stato di manutenzione: D
Localizzazione di massima:
Y: 4926230.18 m N X: 491873.43 m E

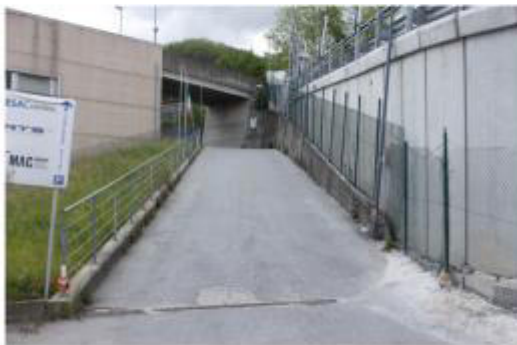
G18

Vista generale strada
Stato di manutenzione: D
Localizzazione di massima:
Y: 4926218.58 m N X: 491863.98 m E

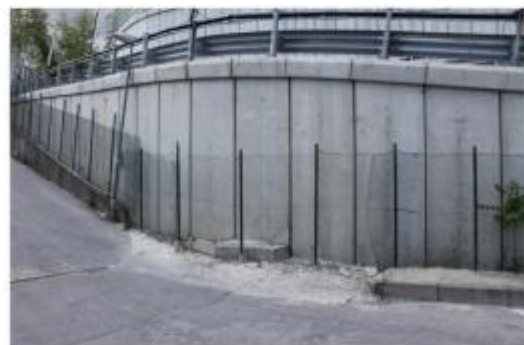
DX18

Ingresso cantiere
Stato di manutenzione: nr
Localizzazione di massima:
Y: 4926218.58 m N X: 491863.98 m E
