TRATTA A.V./A.C. TERZO VALICO DEI GIOVI
PROGETTO ESECUTIVO

Rapporto semestrale I semestre 2016

Monitoraggio Ambientale

Stato fisico dei luoghi – Lotto 2

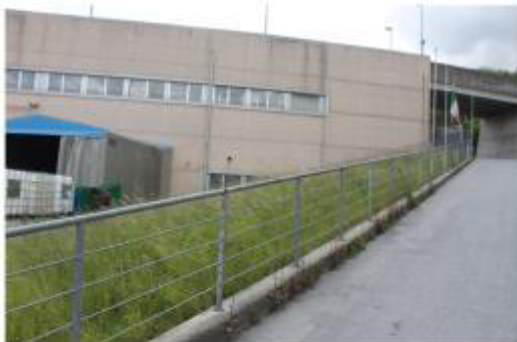
SX19

Parapetto in ferro
Stato di manutenzione: B
Localizzazione di massima:
Y: 4926207.52 m N X: 491842.46 m E

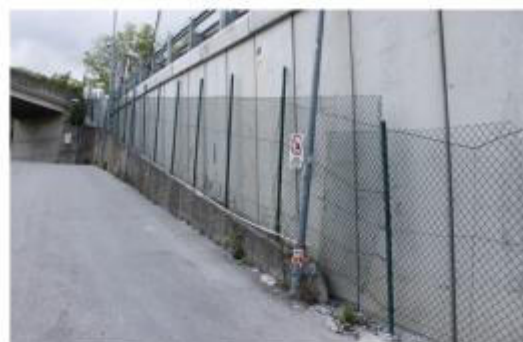
DX19

Muro di contenimento
Stato di manutenzione: D
Localizzazione di massima:
Y: 4926207.52 m N X: 491842.46 m E

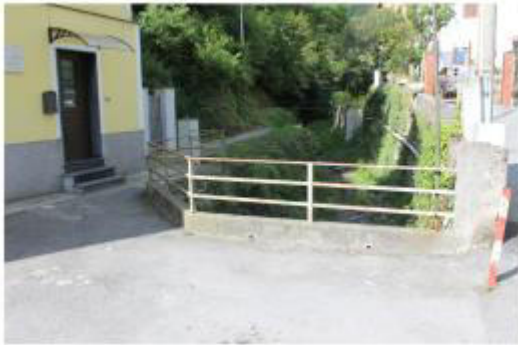
<p>Ingresso sentiero Stato di manutenzione: P Localizzazione di massima: Lat. 44°27'27.47"N Long. 8°53'9.11"E</p>	<p style="text-align: center;">G02</p>

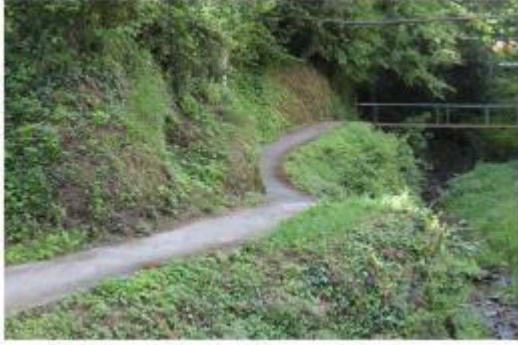
<p>Sentiero in cemento Stato di manutenzione: PE Localizzazione di massima: Lat. 44°27'27.47"N Long. 8°53'9.11"E</p>
<p style="text-align: center;">G03</p>

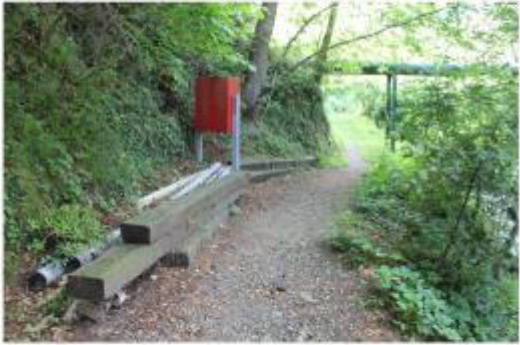
<p>Area di deposito materiali Stato di manutenzione: PE Localizzazione di massima: Lat. 44°27'27.08"N Long. 8°53'8.09"E</p>	<p style="text-align: center;">G04</p>

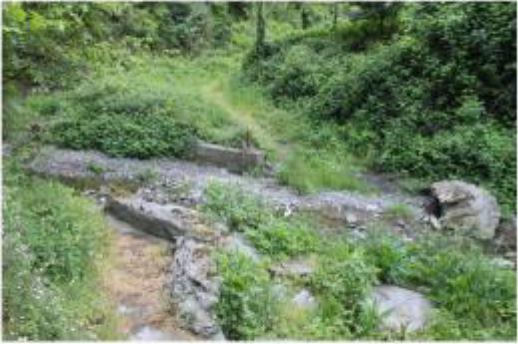
<p>Sentiero in terra e ruscello Stato di manutenzione: PE Localizzazione di massima: Lat. 44°27'26.92"N Long. 8°53'7.39"E</p>

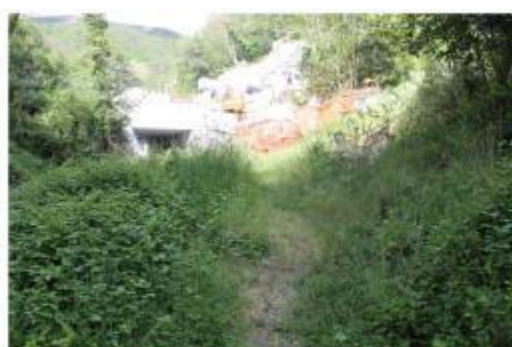
G06

Sentiero in terra e ruscello
Stato di manutenzione: PE
Localizzazione di massima:
Lat. 44°27'25.73"N

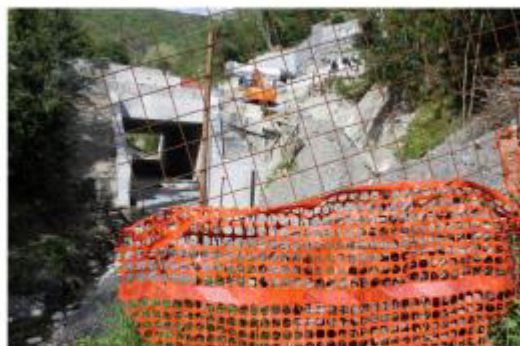
G07

Sentiero in cemento
Stato di manutenzione: PE
Localizzazione di massima:
Lat. 44°27'25.50"N

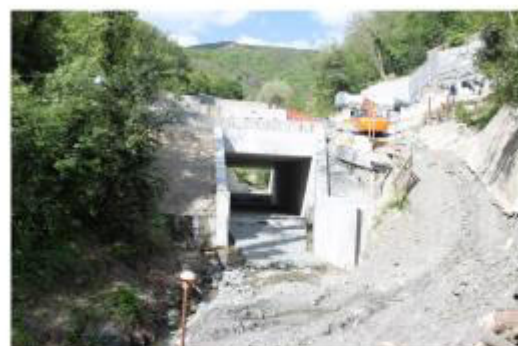
G08

Sentiero in cemento
Stato di manutenzione: PE
Localizzazione di massima:
Lat. 44°27'25.69"N

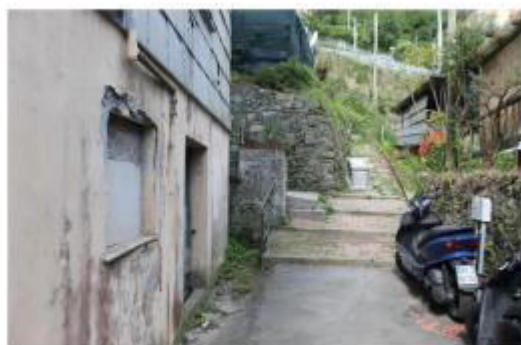
G09

Intersezione stradale pedonale
Stato di manutenzione: PE
Localizzazione di massima:
Lat. 44°27'25.30"N

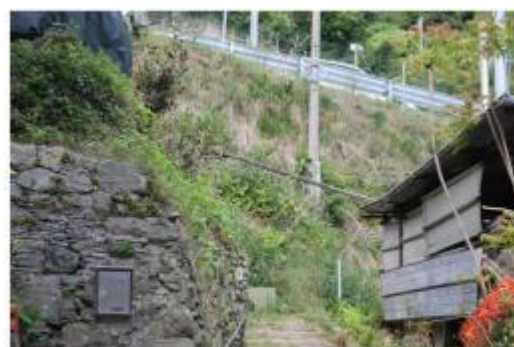
G10

Sentiero in terra
Stato di manutenzione: PE
Localizzazione di massima:
Lat. 44°27'26.85"N

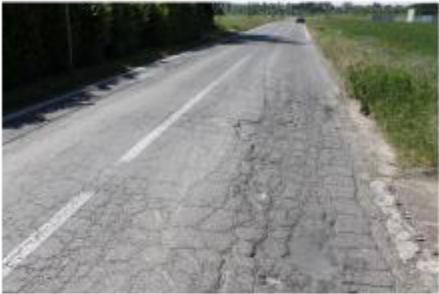
<p>Vista generale SP152 Stato di manutenzione: D Localizzazione di massima: Y: 4958338.16 m N X: 484985.12 m E</p>	<p style="text-align: center;">DX01</p>

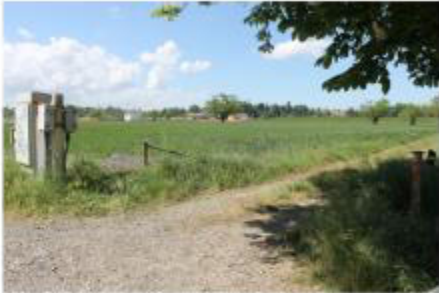
<p>Intersezione strada sterrata Stato di manutenzione: P Localizzazione di massima: Y: 4958338.16 m N X: 484985.12 m E</p>
<p style="text-align: center;">SX02</p>

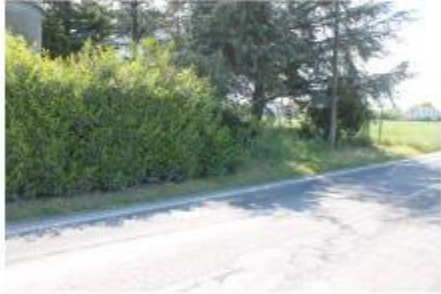
<p>Aiuole a margine stradale Stato di manutenzione: P Localizzazione di massima: Y: 4958304.56 m N X: 484977.44 m E</p>	<p style="text-align: center;">DX02</p>

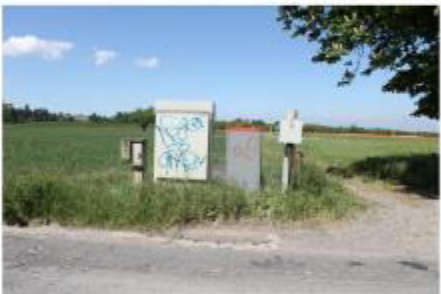
<p>Centraline impianti Stato di manutenzione: D Localizzazione di massima: Y: 4958304.56 m N X: 484977.44 m E</p>

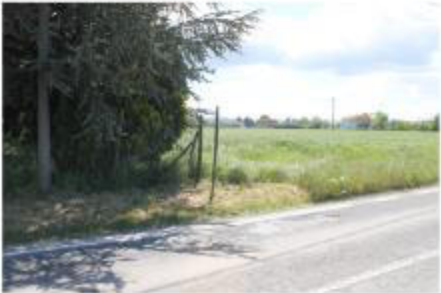
<p style="text-align: center;">SX03</p>

<p>Recinzione privata Stato di manutenzione: P Localizzazione di massima: Y: 4958285.46 m N X: 484975.15 m E</p>	<p style="text-align: center;">G03</p>

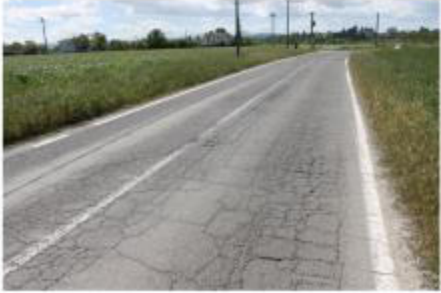
<p>Vista generale SP152 Stato di manutenzione: D Localizzazione di massima: Y: 4958285.46 m N X: 484975.15 m E</p>

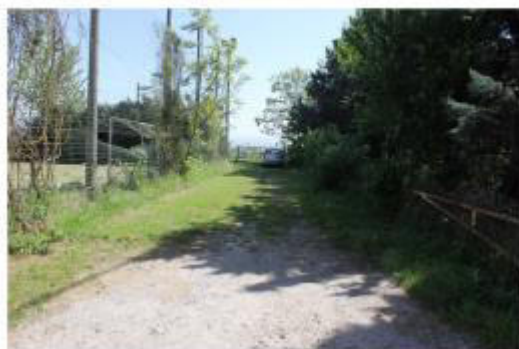
DX04

Intersezione stradale

Stato di manutenzione: P

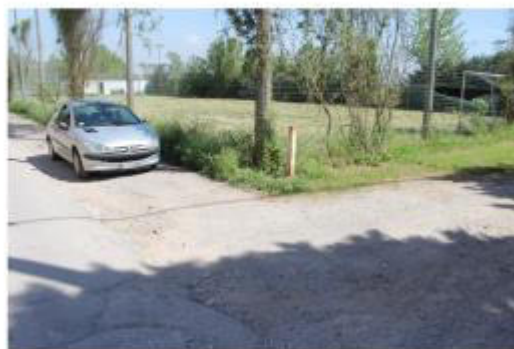
G04

Strada di servizio

Stato di manutenzione: PE

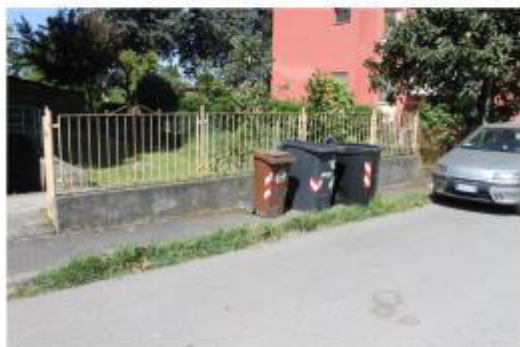
SX05

Marciaiede e recinzione

Stato di manutenzione: P

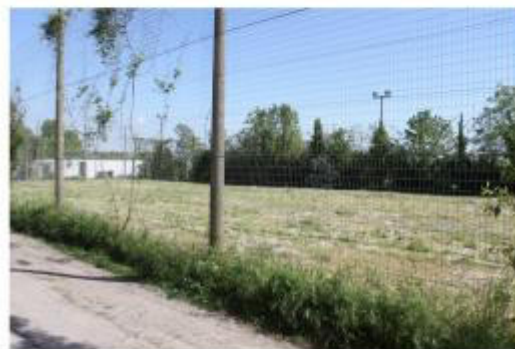
DX05

Campo sportivo

Stato di manutenzione: D

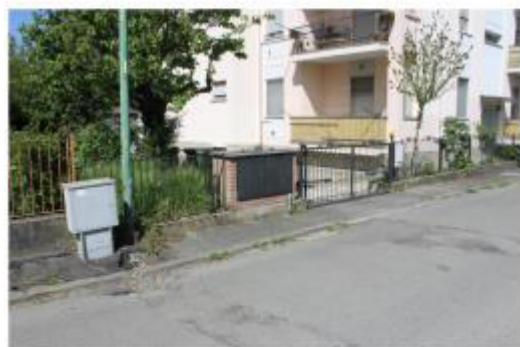
SX06

Marciaiede, recinzione e manto stradale

Stato di manutenzione: D / P / PE

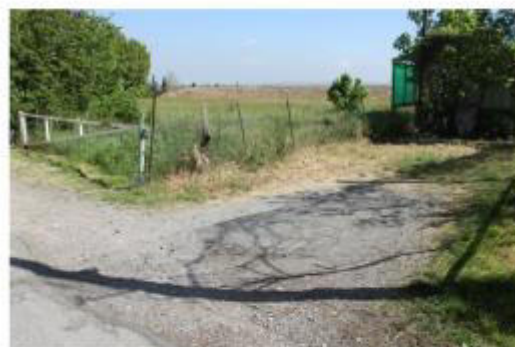
DX06

Intersezione stradale

Stato di manutenzione: C

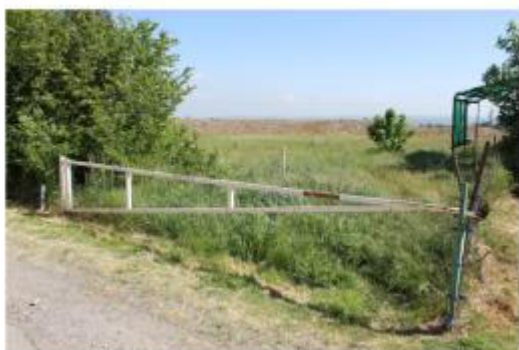
DX07

Recinzione

Stato di manutenzione: P

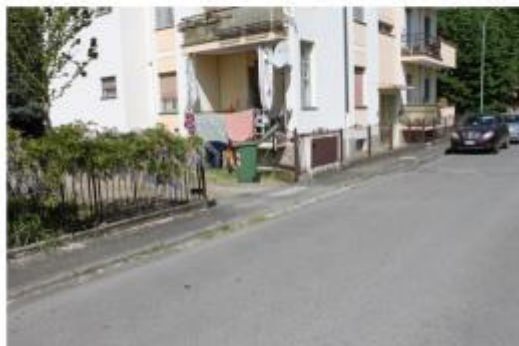
SX09

Marciaiede e recinzione

Stato di manutenzione: P

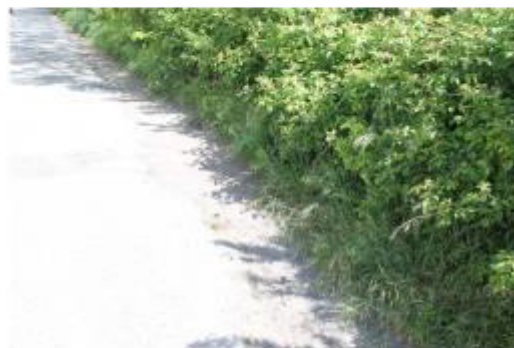
DX09

Margine stradale

Stato di manutenzione: C

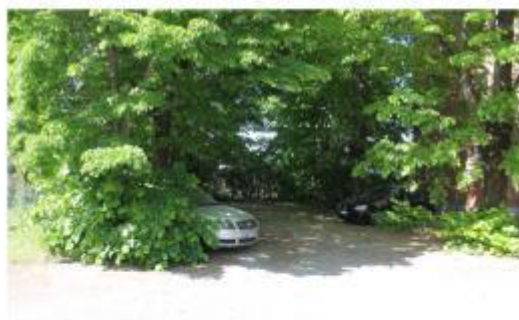
SX10

Area parcheggio

Stato di manutenzione: PE

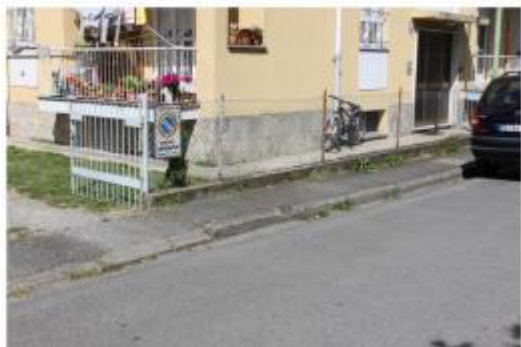
SX11

Marciapiede e recinzione

Stato di manutenzione: D

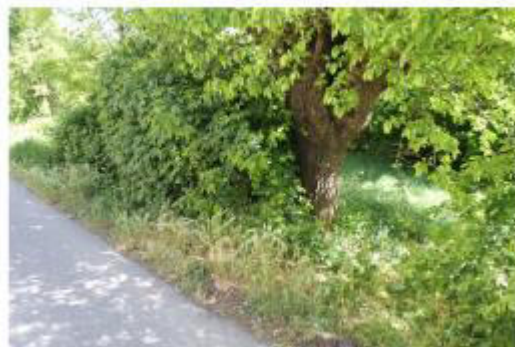
DX11

Margine stradale

Stato di manutenzione: P

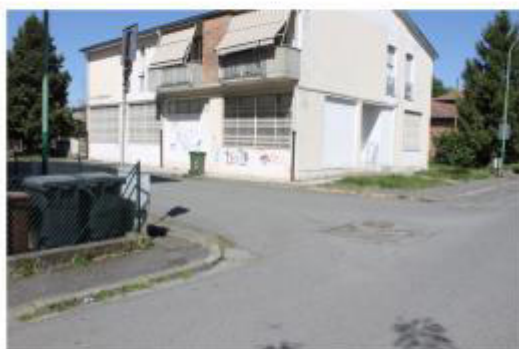
SX12

Intersezione stradale

Stato di manutenzione: D

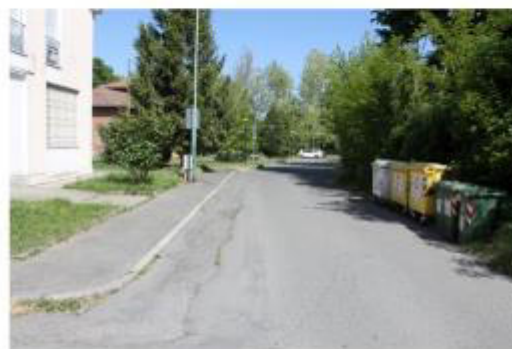
DX12

Vista generale strada 'Via Serenella'

Stato di manutenzione: D

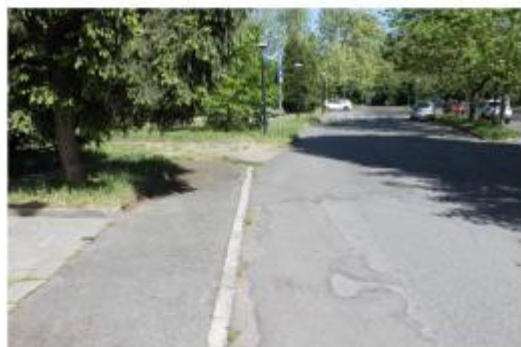
G13

Intersezione stradale e marciapiede

Stato di manutenzione: P

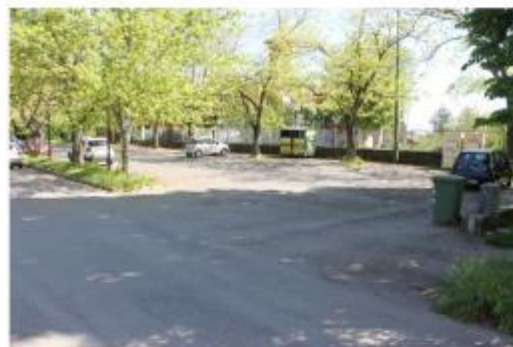
DX13

Intersezione stradale e area parcheggio

Stato di manutenzione: D

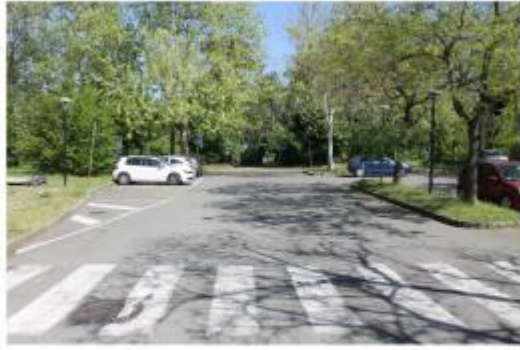
G14

Vista generale strada 'Via Serenella'

Stato di manutenzione: D

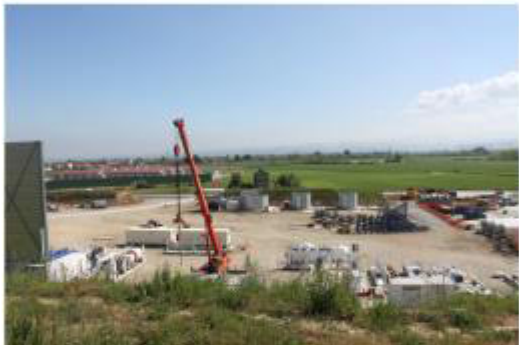
<p>Area agricola Stato di manutenzione: nr Localizzazione di massima: Y: 4956224.83 m N X: 485443.83 m E</p>	<p style="text-align: center;">G01</p>

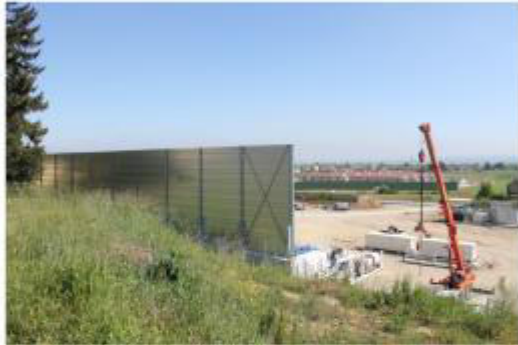
<p>Edificio produttivo e recinzione Stato di manutenzione: D Localizzazione di massima: Y: 4956224.83 m N X: 485443.83 m E</p>
<p style="text-align: center;">G02</p>

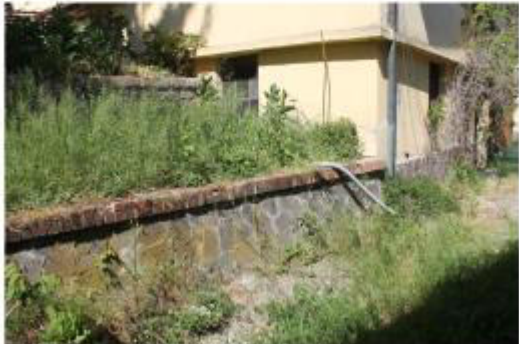
<p>Muro di sostegno / Edificio residenziale Stato di manutenzione: PE Localizzazione di massima: Y: 4956164.54 m N X: 485295.59 m E</p>	<p style="text-align: center;">G03</p>

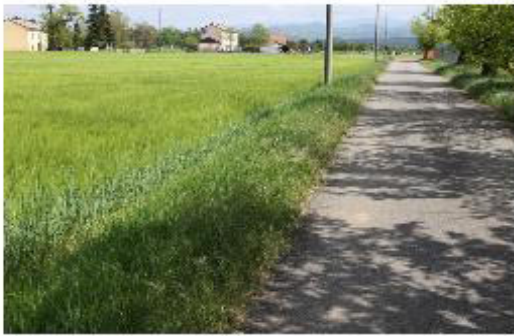
SX01

Margine stradale

Stato di manutenzione: D

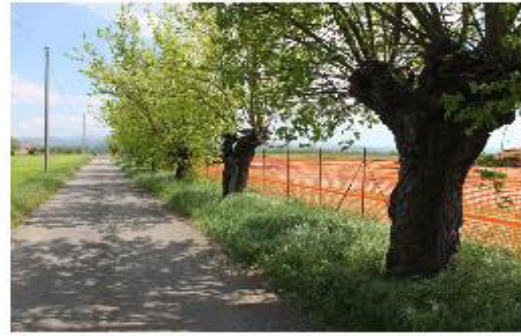
DX01

Filare arbustivo

Stato di manutenzione: D

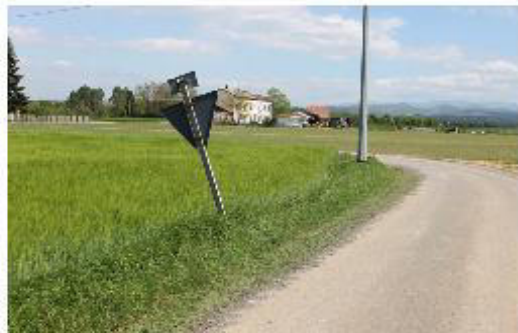
SX02

Margine stradale e palo elettrico

Stato di manutenzione: B / D

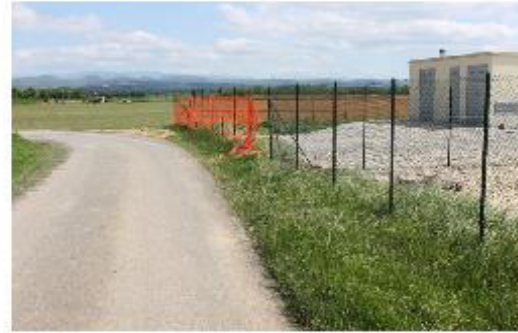
DX02

Margine stradale

Stato di manutenzione: B

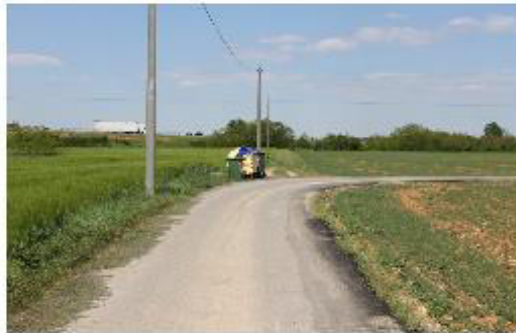
G03

Margine stradale

Stato di manutenzione: B

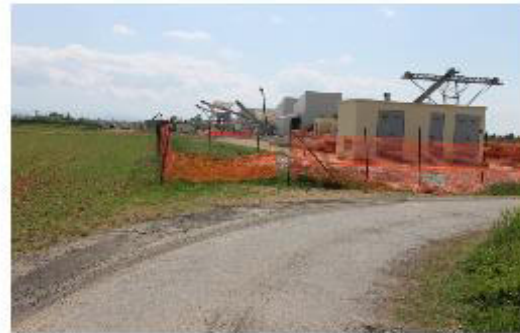
G04 (dietro)

Strada di servizio

Stato di manutenzione: P

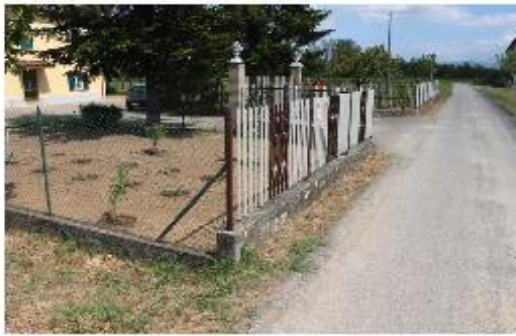
SX05

Recinzione in CLS e ferro
Stato di manutenzione: D
Localizzazione di massima:
Y: 4963666,00 m N

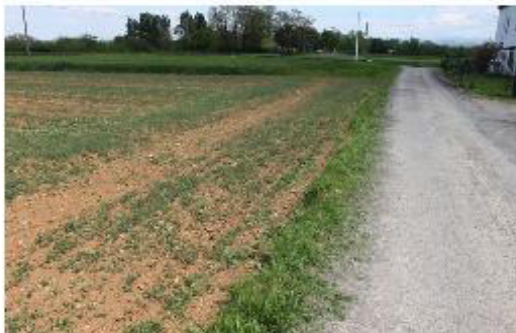
SX06

Margine stradale
Stato di manutenzione: B
Localizzazione di massima:
Y: 4963647,00 m N

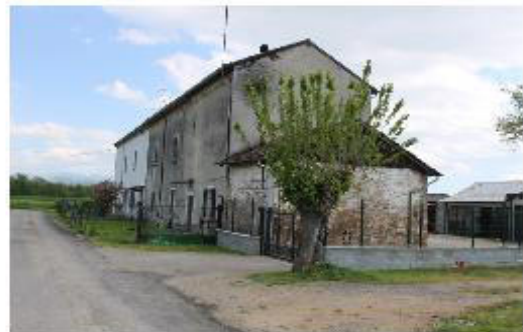
DX06

Edificio residenziale e produttivo
Stato di manutenzione: D
Localizzazione di massima:
Y: 4963647,00 m N

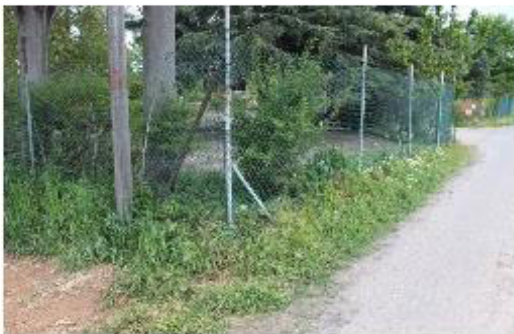
SX07

Recinzione in CLS e rete
Stato di manutenzione: B
Localizzazione di massima:
Y: 4963638,00 m N

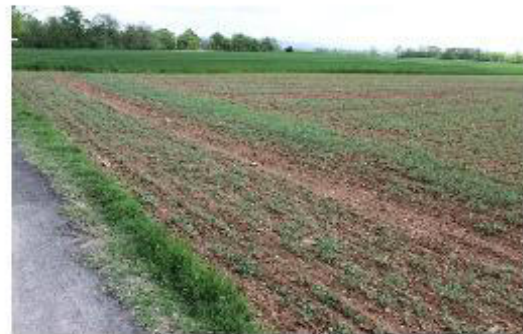
DX07

Margine stradale
Stato di manutenzione: B
Localizzazione di massima:
Y: 4963638,00 m N

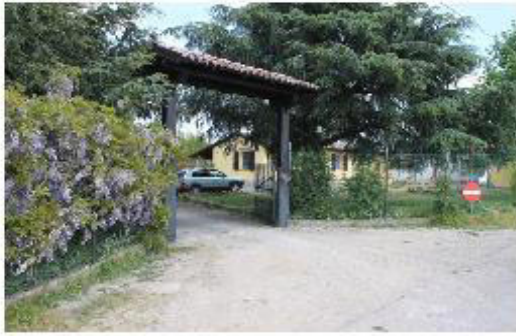
SX08

Ingresso circolo privato
Stato di manutenzione: D
Localizzazione di massima:
Y: 4963628,00 m N

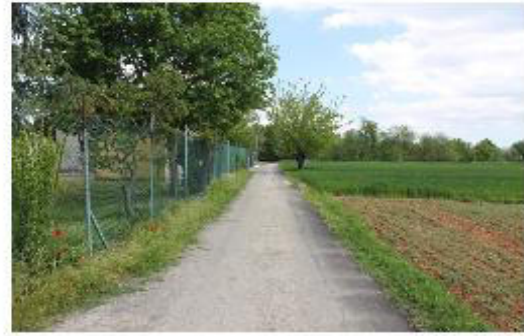
DX08

Vista generale strada
Stato di manutenzione: B
Localizzazione di massima:
Y: 4963628,00 m N

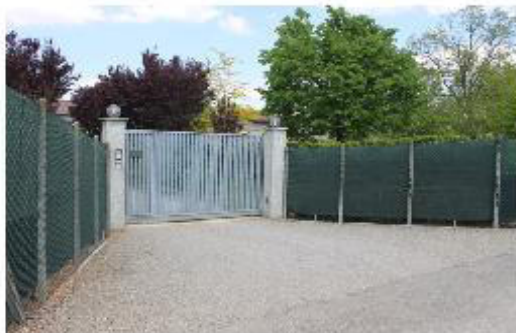
SX09

Ingresso residenziale privato
Stato di manutenzione: B
Localizzazione di massima:
Y: 4963600,00 m N

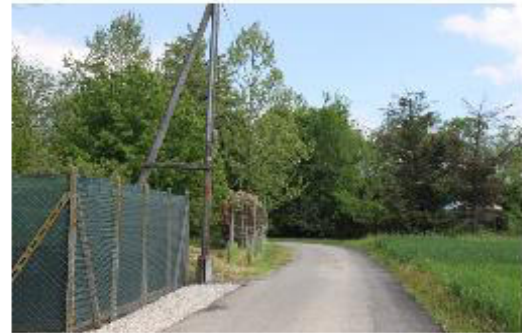
DX09

Vista generale strada
Stato di manutenzione: B
Localizzazione di massima:
Y: 4963600,00 m N

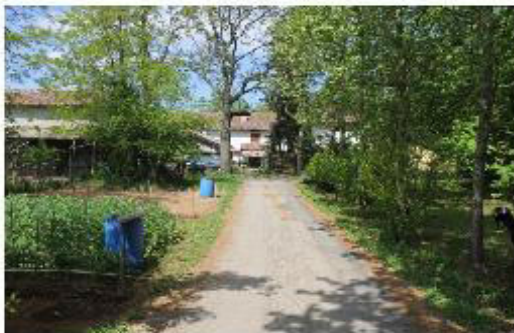
SX10

Edifici residenziali
Stato di manutenzione: D
Localizzazione di massima:
Y: 4963601,00 m N

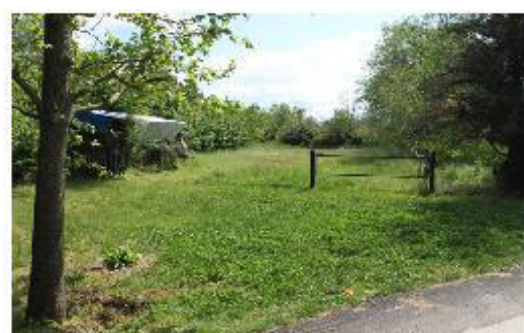
DX10

Aree pertinenziali
Stato di manutenzione: D
Localizzazione di massima:
Y: 4963601,00 m N

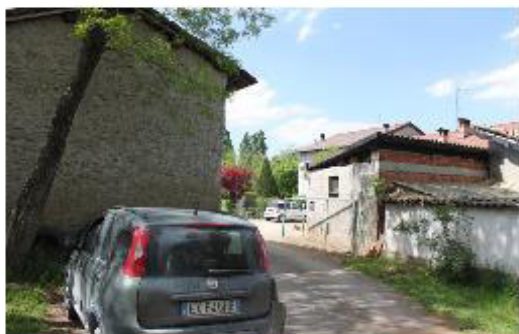
G11

Fdificio residenziale
Stato di manutenzione: D
Localizzazione di massima:
Y: 4963620.05 m N

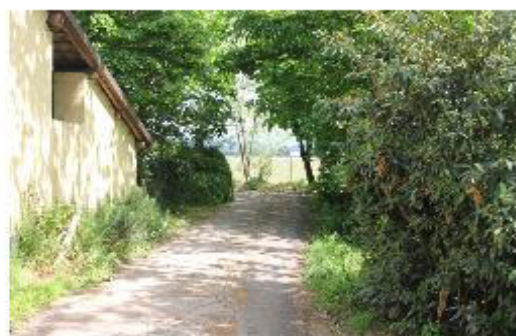
G12

Vista generale strada
Stato di manutenzione: B
Localizzazione di massima:
Y: 4963620.05 m N

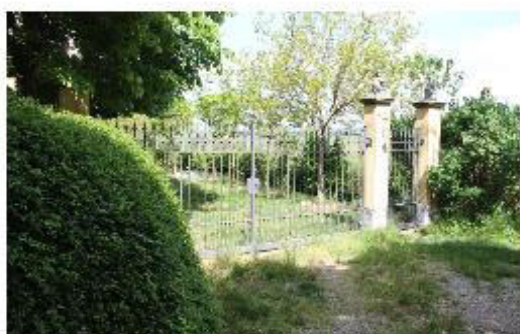
SX13

Ingresso residenziale privato
Stato di manutenzione: B
Localizzazione di massima:
Y: 4963613.00 m N

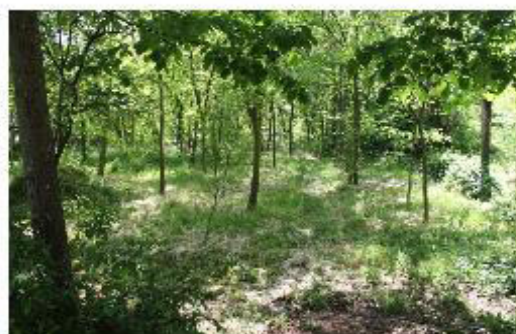
DX13

Aree pertinentziali
Stato di manutenzione: P
Localizzazione di massima:
Y: 4963613.00 m N

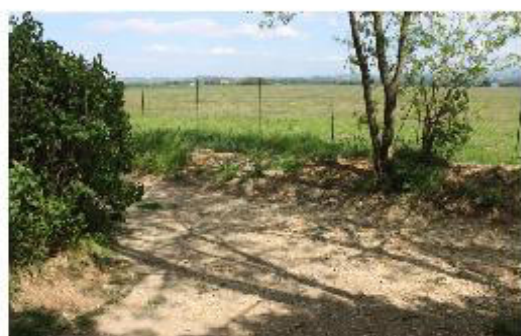
G14

Vista generale strada
Stato di manutenzione: P
Localizzazione di massima:
Y: 4963612.55 m N

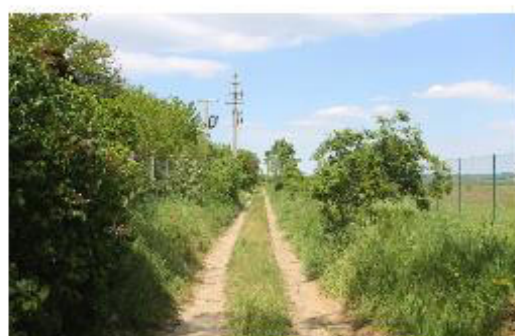
G15

Vista generale strada
Stato di manutenzione: P
Localizzazione di massima:
Y: 4963611.56 m N

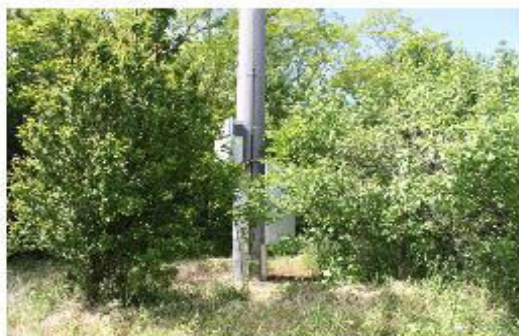
SX16

Pali elettrici

Stato di manutenzione: D

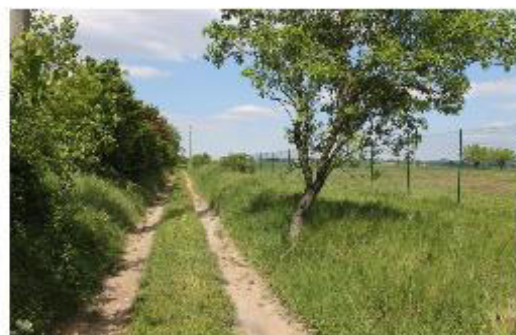
DX16

Vista generale strada

Stato di manutenzione: P

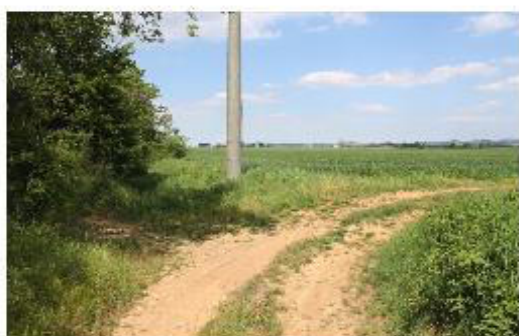
G17

Vista generale strada e palo elettrico

Stato di manutenzione: P / D

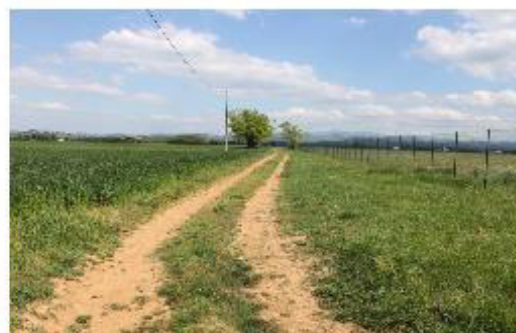
G18

Vista generale strada

Stato di manutenzione: C

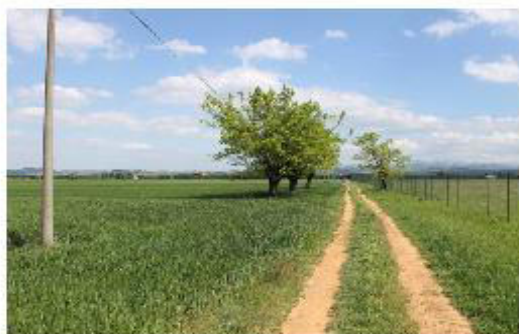
G19

Vista generale strada

Stato di manutenzione: C

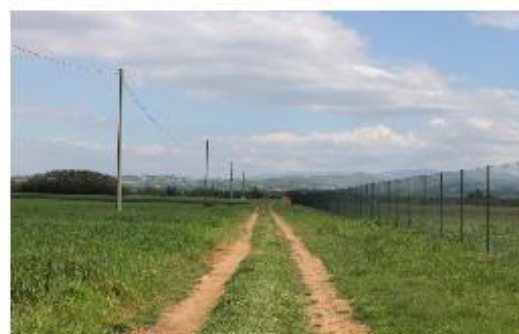
G20

Vista generale strada

Stato di manutenzione: C

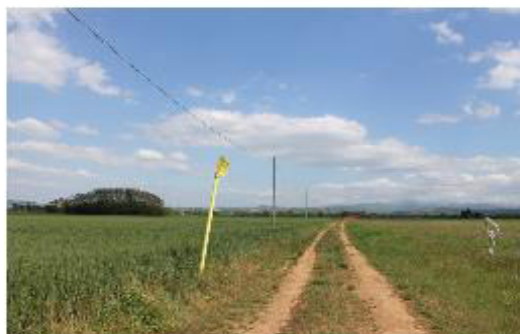
G21

Oleodotto

Stato di manutenzione: nr

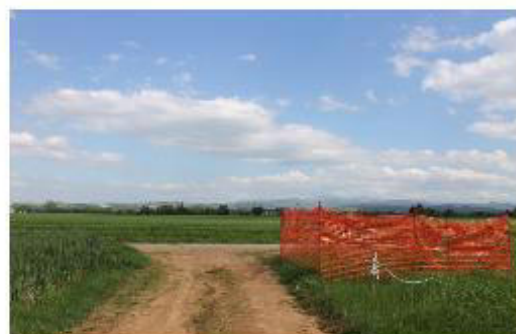
G22

Intersezione stradale

Stato di manutenzione: PF

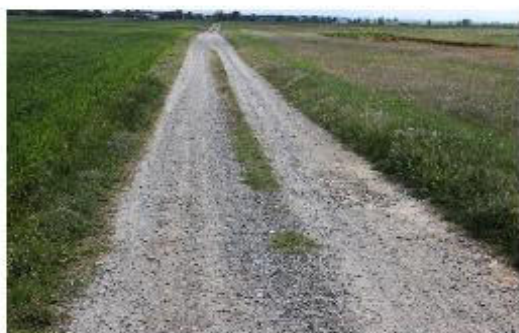
G23

Vista generale strada

Stato di manutenzione: PF

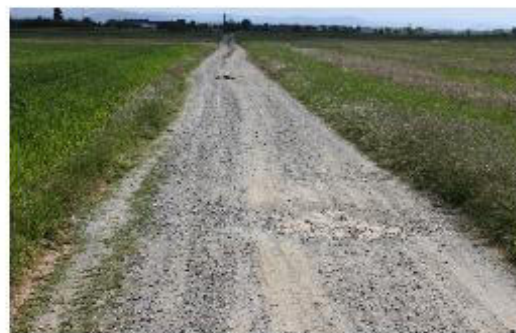
G24

Vista generale strada

Stato di manutenzione: PF

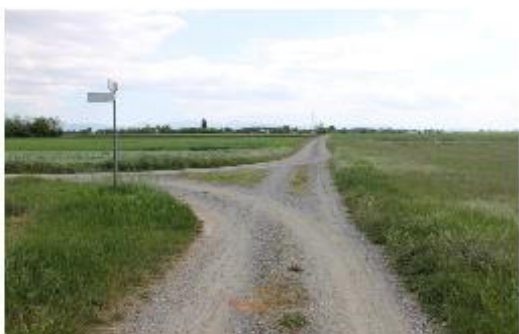
G25

Intersezione stradale

Stato di manutenzione: D

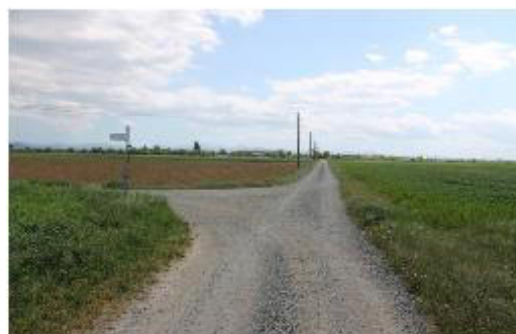
G26

Intersezione stradale

Stato di manutenzione: D

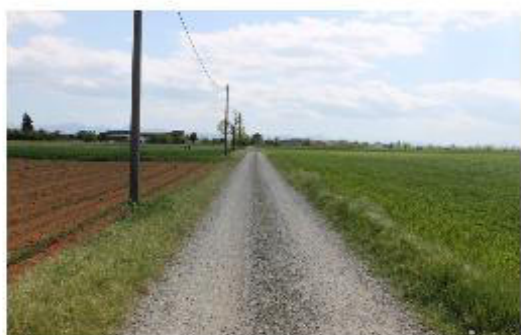
G27

Vista generale strada
Stato di manutenzione: PF
Localizzazione di massima:
Y: 4963147.91 m N

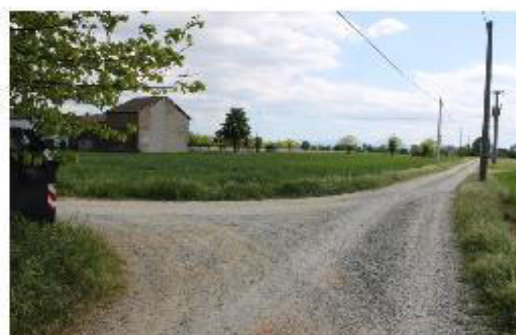
G28

Intersezione stradale
Stato di manutenzione: D
Localizzazione di massima:
Y: 4962892.74 m N

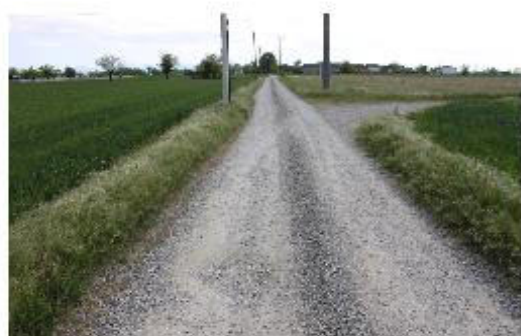
G29

Vista generale strada
Stato di manutenzione: PF
Localizzazione di massima:
Y: 4962861.05 m N

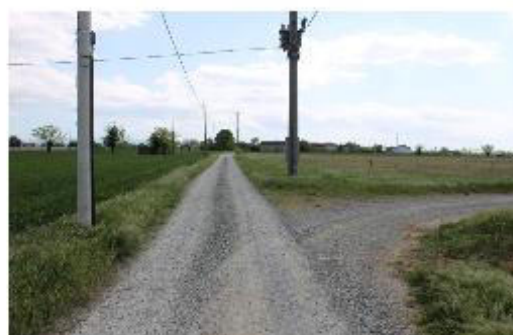
G30

Intersezione stradale
Stato di manutenzione: P
Localizzazione di massima:
Y: 4962837.26 m N

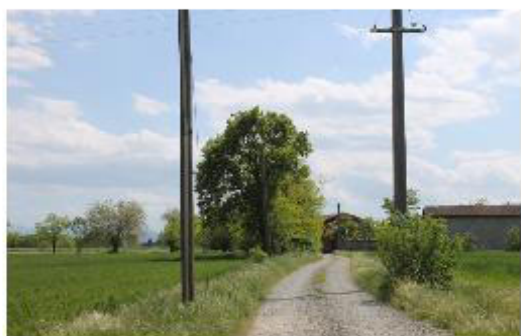
G31

Vista generale strada
Stato di manutenzione: P
Localizzazione di massima:
Y: 4962687.19 m N

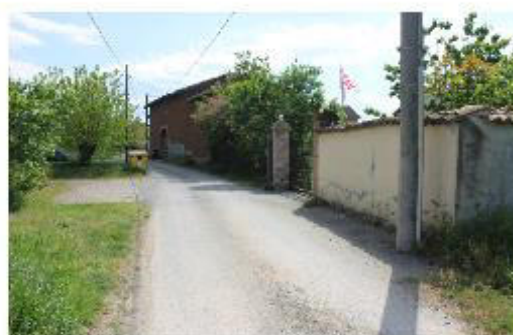
G32

Vista generale strada (Ingresso centro abitato)
Stato di manutenzione: P
Localizzazione di massima:
Y: 4962604.39 m N

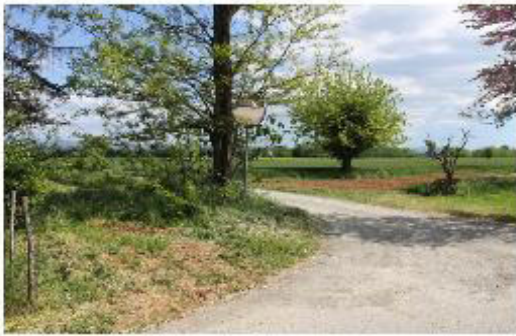
SX33

Recinzione in rete e margine stradale

Stato di manutenzione: D

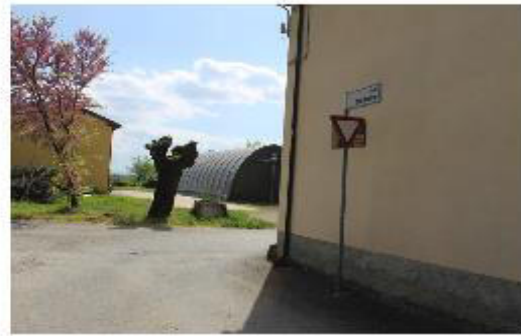
DX33

Edificio residenziale

Stato di manutenzione: B

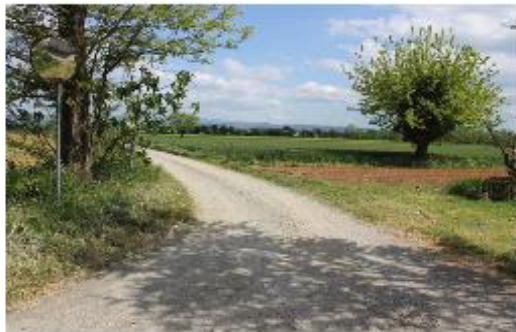
SX34

Intersezione stradale

Stato di manutenzione: P

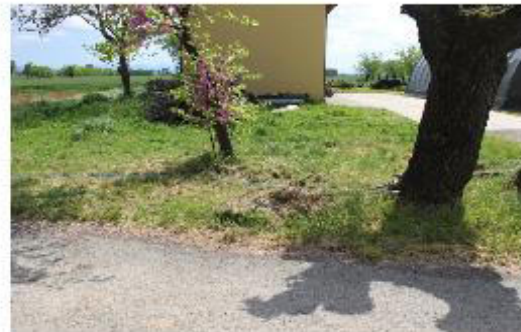
DX34

Intersezione stradale

Stato di manutenzione: P

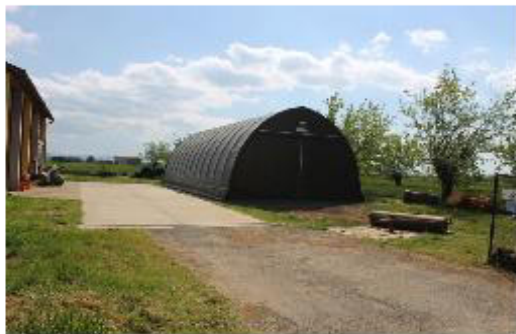
SX35

Margine stradale e deposito

Stato di manutenzione: D / C

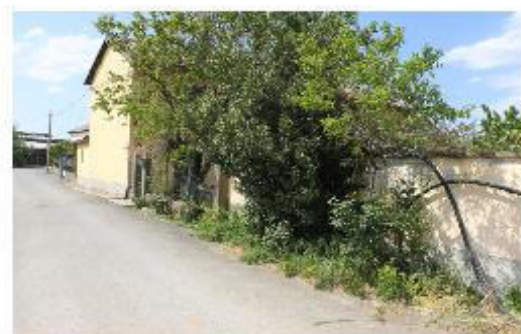
DX35

Muro di recinzione privato

Stato di manutenzione: D

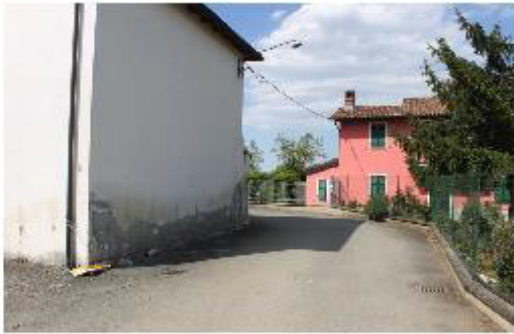
G36

Fdifici residenziali
Stato di manutenzione: B
Localizzazione di massima:
Y: 4962534.80 m N

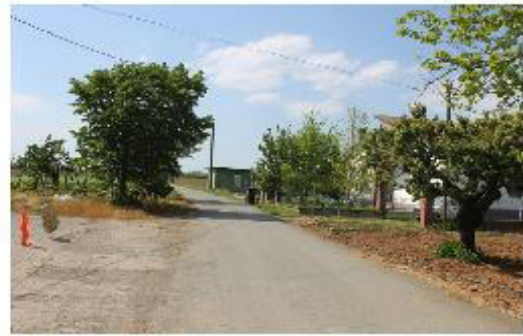
G37

Vista generale strada e area parcheggio
Stato di manutenzione: D
Localizzazione di massima:

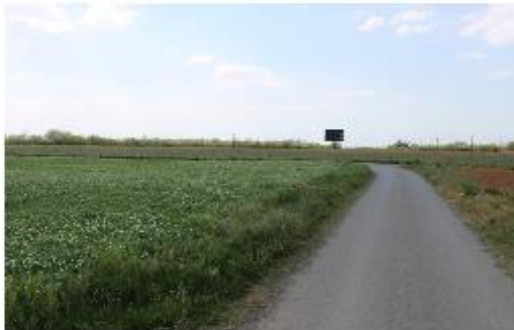
G38

Margine stradale
Stato di manutenzione: D
Localizzazione di massima:
Y: 4962586.12 m N

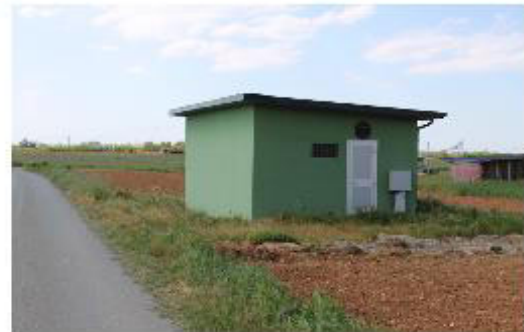
DX38

Cabina elettrica
Stato di manutenzione: O
Localizzazione di massima:
Y: 4962586.12 m N

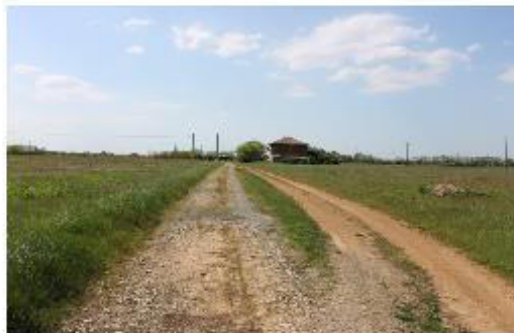
G39

Vista generale strada
Stato di manutenzione: PF
Localizzazione di massima:
Y: 4962663.59 m N

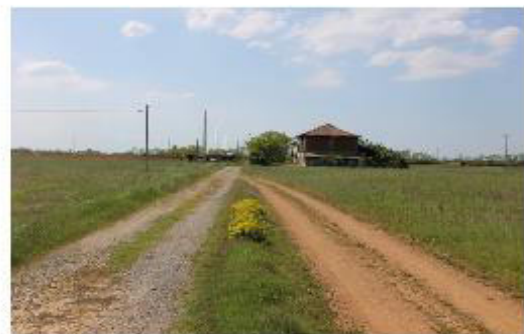
G40

Vista generale strada
Stato di manutenzione: PF
Localizzazione di massima:
Y: 4962703.91 m N

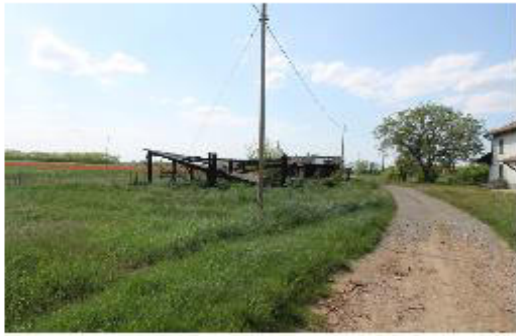
SX41

Margine stradale e baracche

Stato di manutenzione: PF

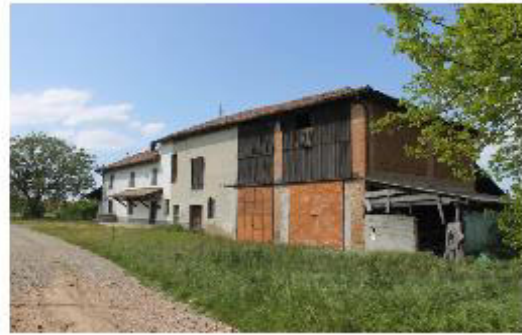
DX41

Margine stradale ed edificio abbandonato

Stato di manutenzione: PF / D

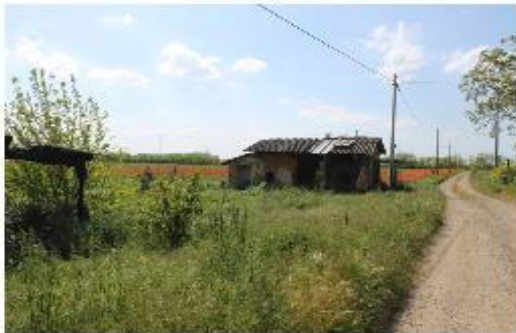
SX42

Margine stradale e baracche

Stato di manutenzione: PF

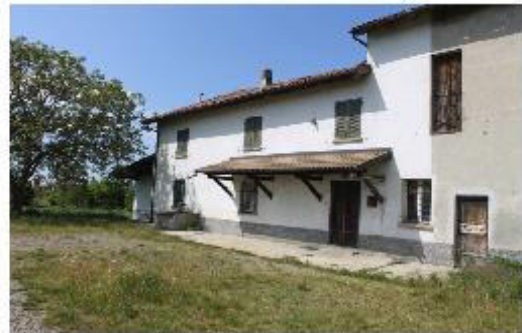
DX42

Edificio abbandonato

Stato di manutenzione: D

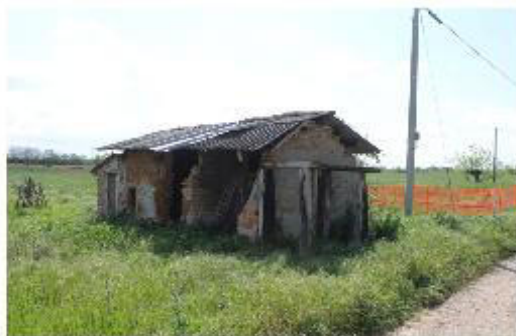
SX43

Baracca

Stato di manutenzione: PF

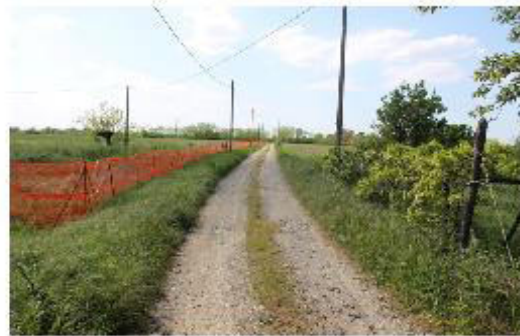
G43

Vista generale strada e pali di recinzione

Stato di manutenzione: PF

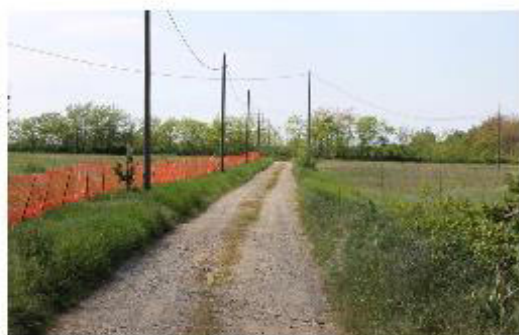
G44

Vista generale strada

Stato di manutenzione: PF

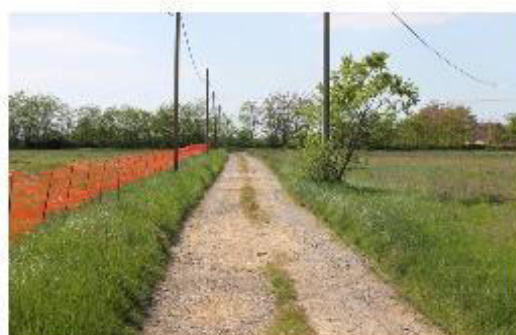
G45

Vista generale strada

Stato di manutenzione: PF

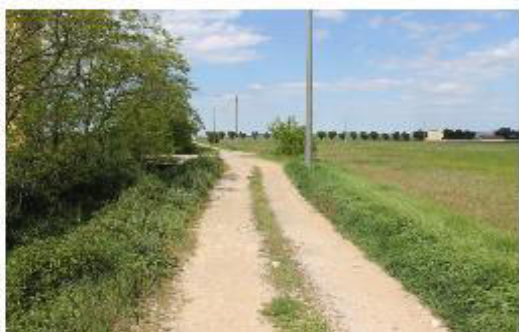
G46

Vista generale strada

Stato di manutenzione: PF

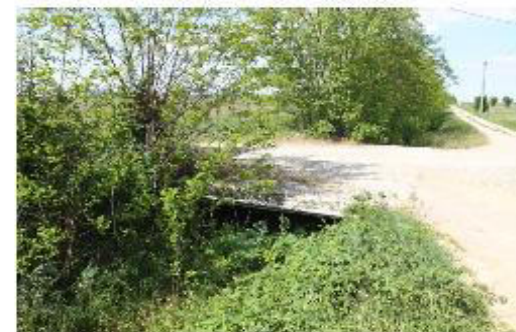
G47

Ponte di attraversamento

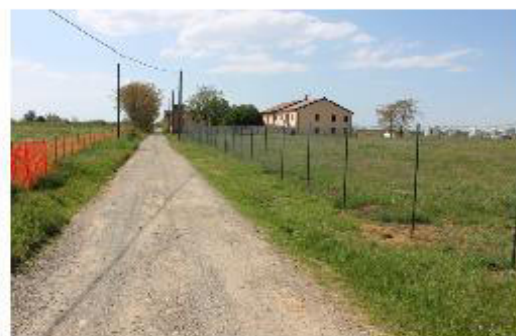
DX48

Margine stradale e recinzione di cantiere

Stato di manutenzione: D

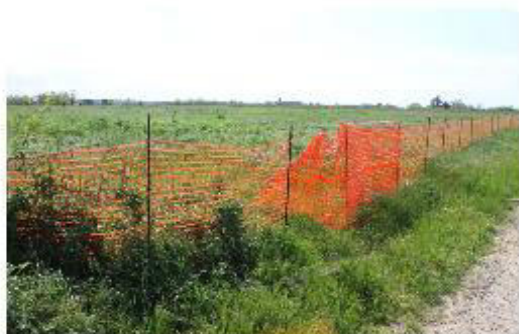
SX49

Margine stradale

Stato di manutenzione: D

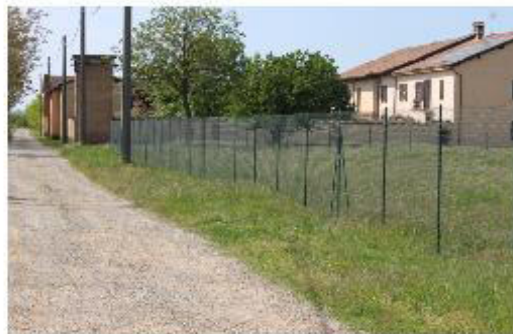
DX49

Margine stradale, palo elettrico e recinzione di cantiere

Stato di manutenzione: D

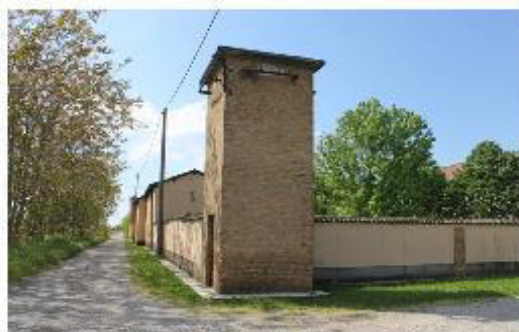
SX50

Cascina 'La Romanellotta'

Stato di manutenzione: B

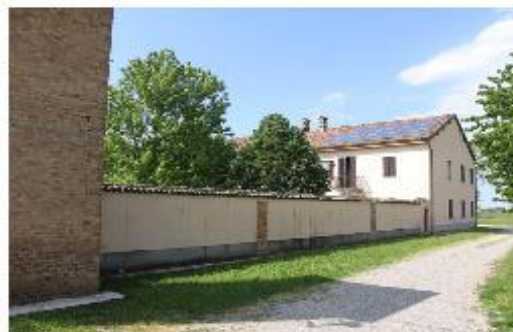
DX50

Cascina 'La Romanellotta'

Stato di manutenzione: B

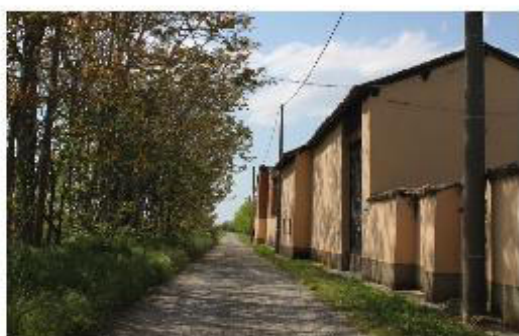
G51

Vista generale strada

Stato di manutenzione: D

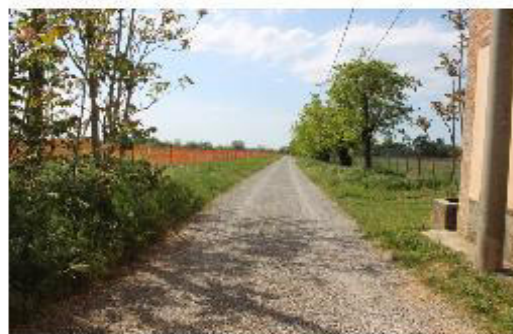
G52

Vista generale strada

Stato di manutenzione: D

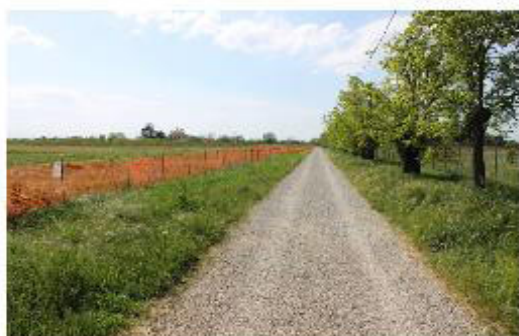
G53

Vista generale strada
Stato di manutenzione: D
Localizzazione di massima:
Y: 4962928.09 m N

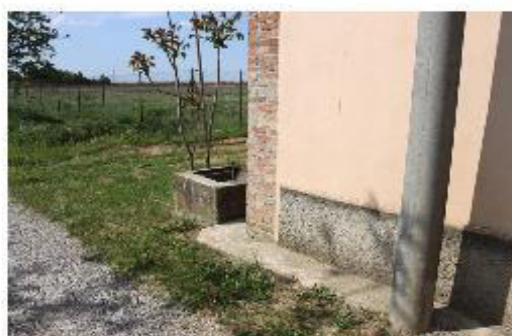
DX53

Manufatto in CLS
Stato di manutenzione: D
Localizzazione di massima:
Y: 4962928.09 m N

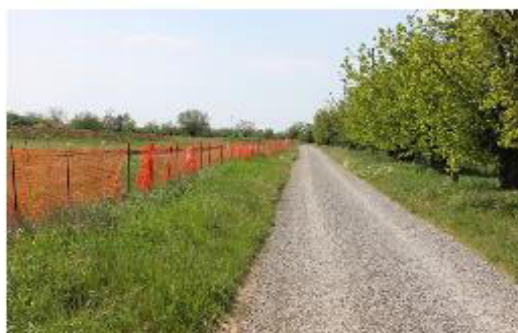
SX54

Vista generale strada
Stato di manutenzione: D
Localizzazione di massima:
Y: 4962942.50 m N

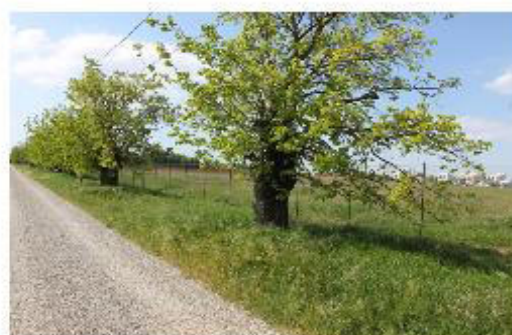
DX54

Filare arboreo
Stato di manutenzione: P
Localizzazione di massima:
Y: 4962942.50 m N

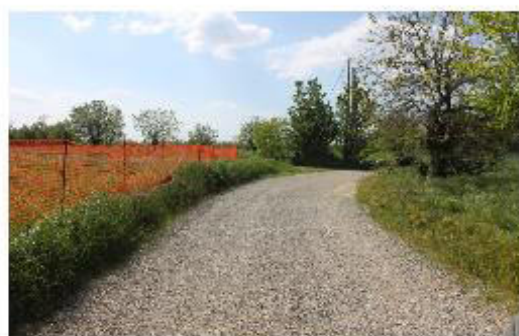
G55

Vista generale strada
Stato di manutenzione: PF
Localizzazione di massima:
Y: 4962976.59 m N

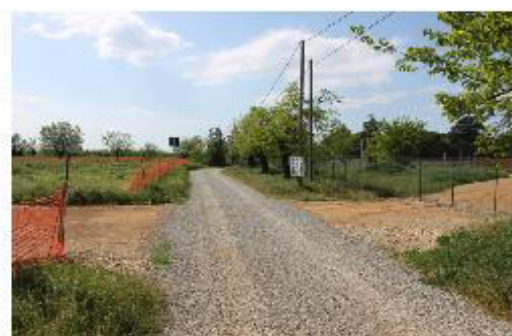
G56

Vista generale strada
Stato di manutenzione: PF
Localizzazione di massima:
Y: 4963008.10 m N

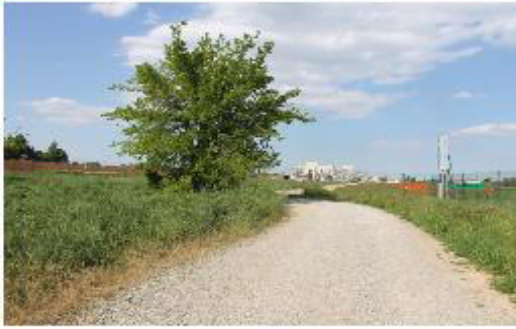
G57

Vista generale strada
Stato di manutenzione: PE
Localizzazione di massima:
Y: 4963018.92 m N

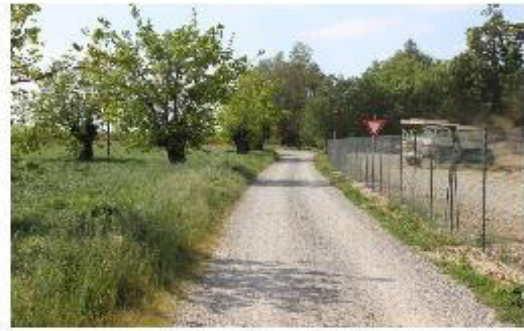
G58

Margine stradale
Stato di manutenzione: P
Localizzazione di massima:
Y: 4963048.08 m N

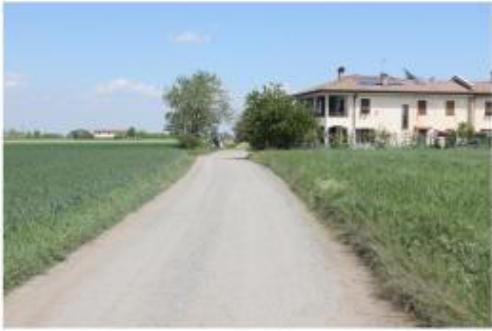
<p>Edificio residenziale Stato di manutenzione: D Localizzazione di massima: Y: 4960134.13 m N X: 484068.78 m E</p>

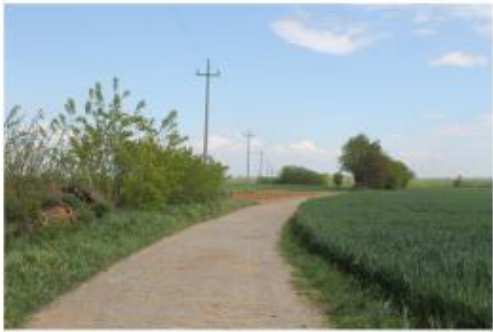
<p>G08 (verso opposto)</p>

<p>Vista generale strada sterrata Stato di manutenzione: P Localizzazione di massima: Y: 4960174.03 m N X: 484103.98 m E</p>	<p>DX08 (verso opposto)</p>
