TRATTA A.V./A.C. TERZO VALICO DEI GIOVI
PROGETTO ESECUTIVO

Rapporto semestrale I semestre 2016

Monitoraggio Ambientale

Stato fisico dei luoghi – Lotto 2

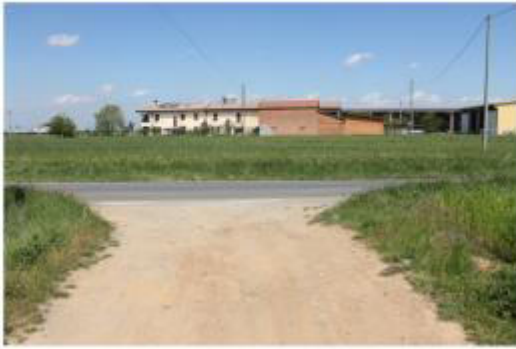
G09

Intersezione stradale con SP151

Stato di manutenzione: P

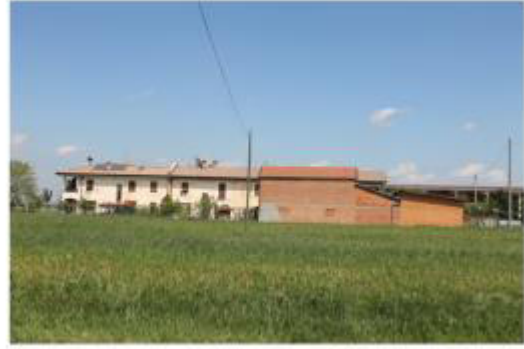
G10

Edifici residenziali e produttivi

Stato di manutenzione: D

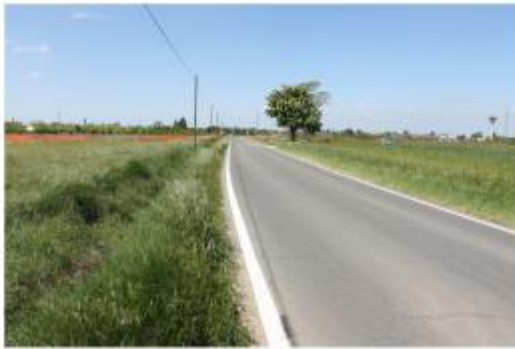
SX11

Vista generale SP151

Stato di manutenzione: B

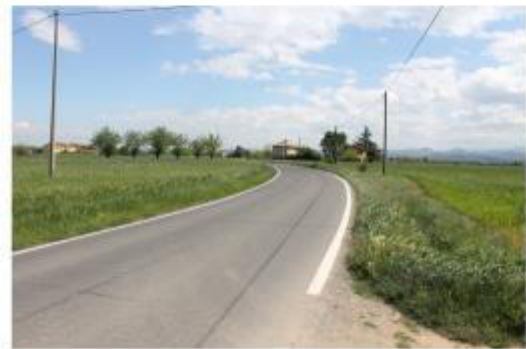
DX11

Vista generale SP151

Stato di manutenzione: B

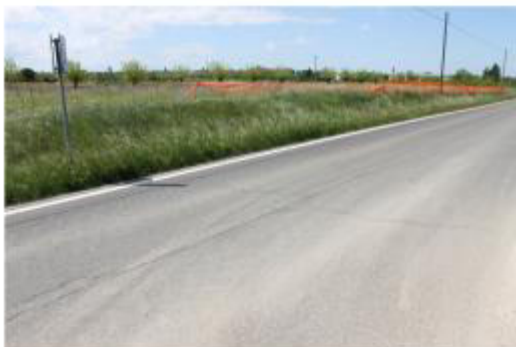
SX12

Margine stradale

Stato di manutenzione: B

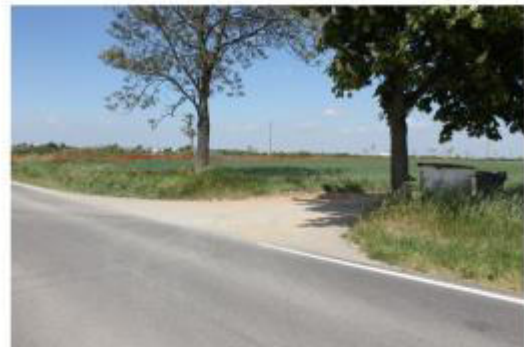
G12

Vista generale SP151

Stato di manutenzione: B

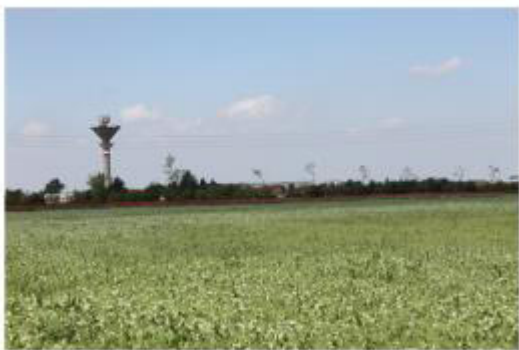
SX16

Vista generale strada SP152

Stato di manutenzione: P

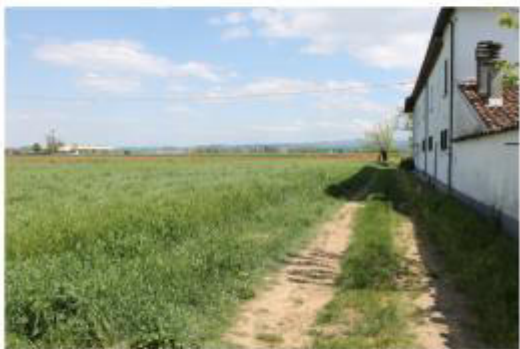
SX17

Vista generale strada

Stato di manutenzione: D

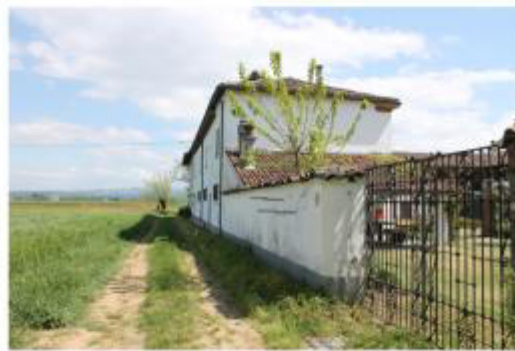
DX17

Edificio residenziale

Stato di manutenzione: B

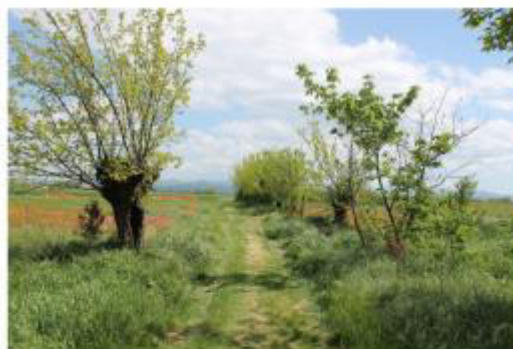
G18

Vista generale strada sterrata

Stato di manutenzione: P

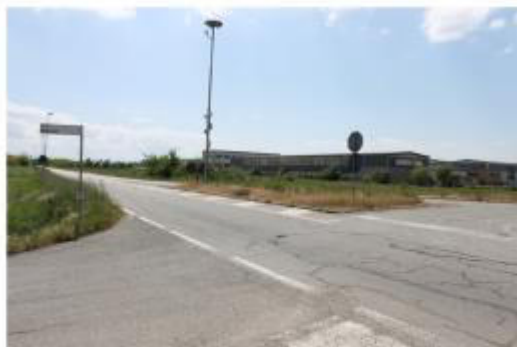
G21

Intersezione stradale SS211 e Strada Comunale Bissone

Stato di manutenzione: PE

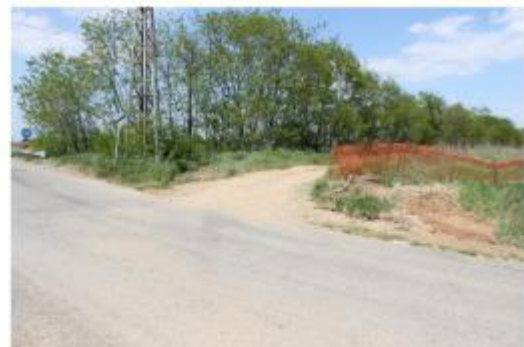
G21 (verso opposto)

Intersezione stradale

Stato di manutenzione: P

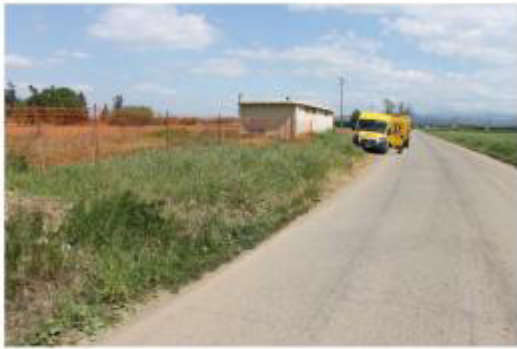
SX22

Margine stradale

Stato di manutenzione: P

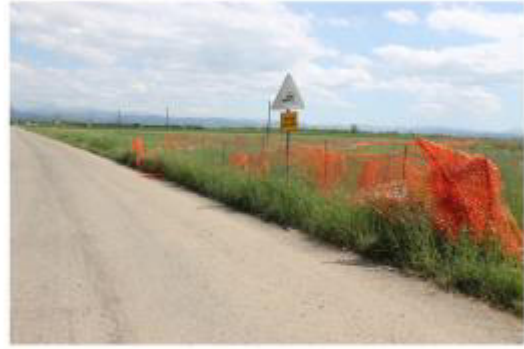
DX22

Margine stradale

Stato di manutenzione: P

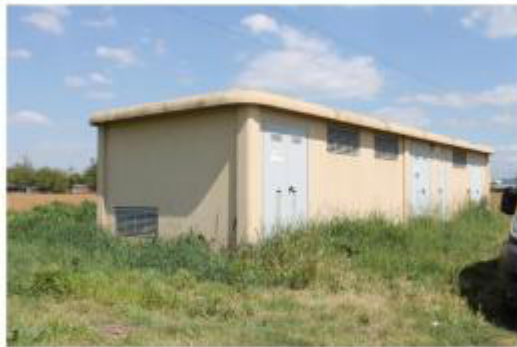
SX23

Cabina impianti

Stato di manutenzione: O

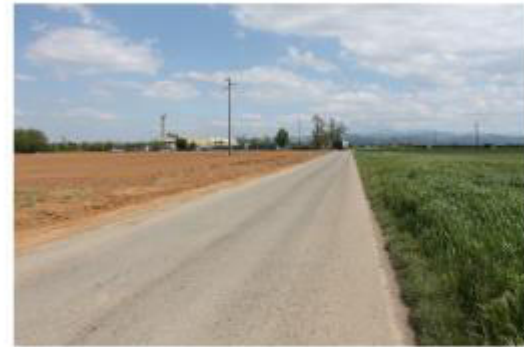
G23

Vista generale Strada Comunale Bissone

Stato di manutenzione: D

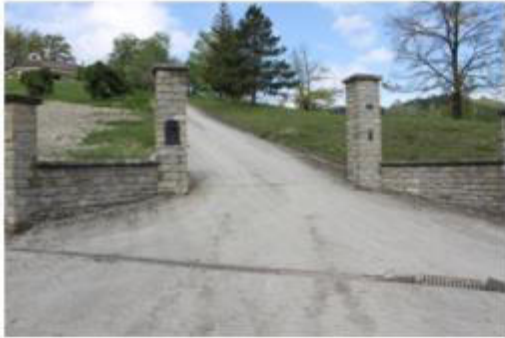
<p>Muretto residenza privata Stato di manutenzione: B Localizzazione di massima: Y: 4949417,00 m N X: 488988,00 m E</p>	<p>DX01</p>

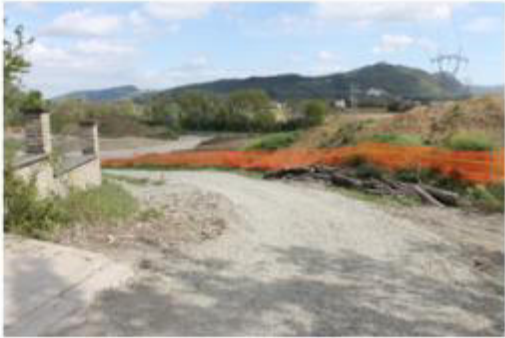
<p>Vista generale strada Stato di manutenzione: P Localizzazione di massima: Y: 4949417,00 m N X: 488988,00 m E</p>
<p>SX02</p>

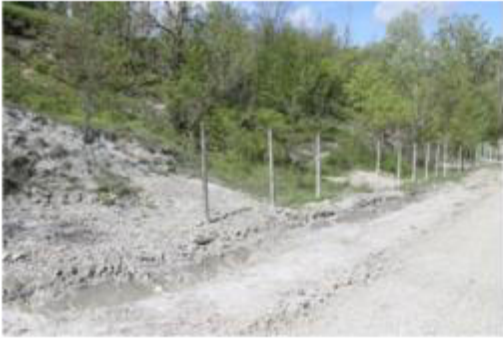
<p>Recinzione proprietà privata e margine stradale Stato di manutenzione: C Localizzazione di massima: Y: 494939,00 m N X: 488975,00 m E</p>	<p>DX02</p>

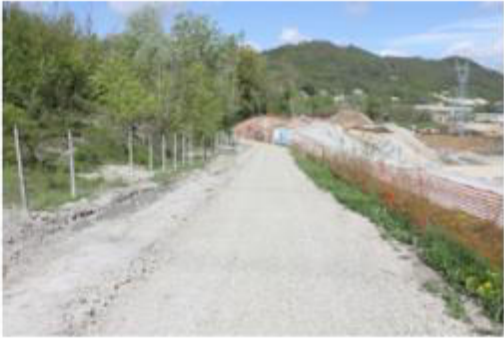
<p>Margine stradale Stato di manutenzione: C Localizzazione di massima: Y: 494939,00 m N X: 488975,00 m E</p>

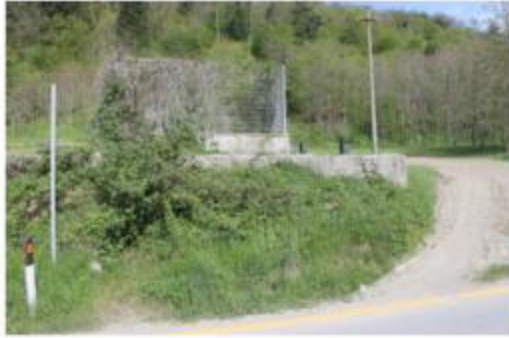
<p>Margine stradale e scarpata Stato di manutenzione: P Localizzazione di massima: Y: 4939279.14 mN X:488373.05 mE</p>	<p>G02</p>

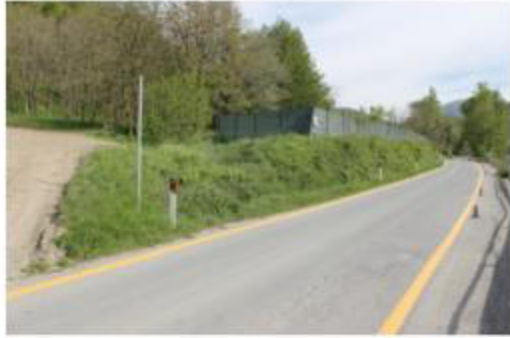
<p>Scarpata e recinzione di cantiere Stato di manutenzione: D Localizzazione di massima: Y: 4939186.63 mN X: 488398.66 mE</p>
<p>SX03</p>

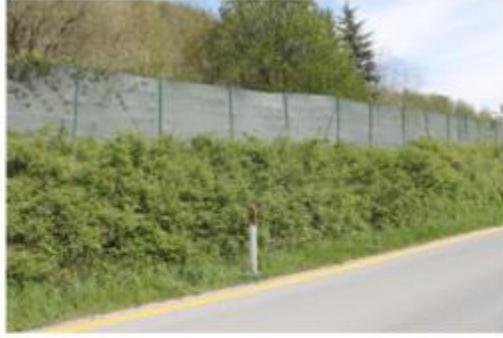
<p>Scarpata e recinzione di cantiere Stato di manutenzione: D Localizzazione di massima: Y: 4939164.16 mN X: 488407.38 mE</p>	<p>DX03</p>

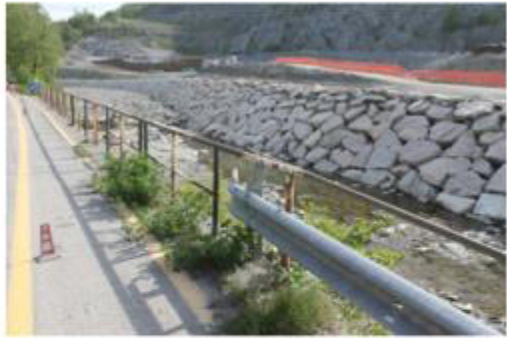
<p>Margine stradale. Guard rail e parapetto in ferro Stato di manutenzione: P/D/C Localizzazione di massima: Y: 4939164.16 mN X: 488407.38 mE</p>

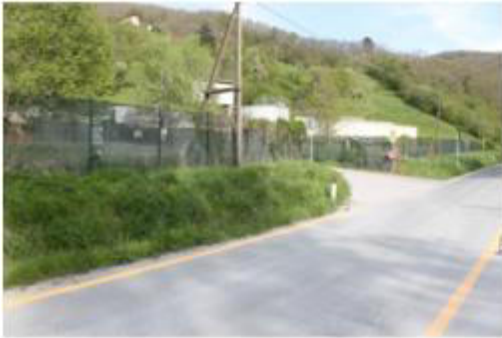
<p>Ingresso area cantiere COP1 Stato di manutenzione: P Localizzazione di massima: Y: 4938983.33 mN X: 488480.72 mE</p>	<p style="text-align: center;">G08</p>

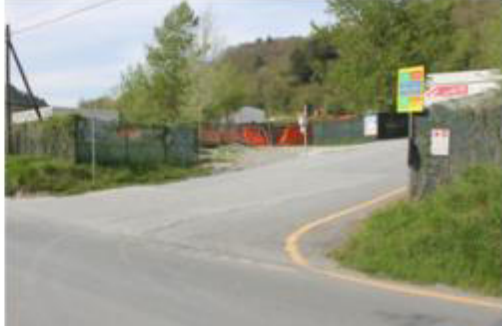
<p>Ingresso area cantiere COP1 Stato di manutenzione: P Localizzazione di massima: Y: 4938904.49 mN X: 488574.24 mE</p>
<p style="text-align: center;">SX09</p>

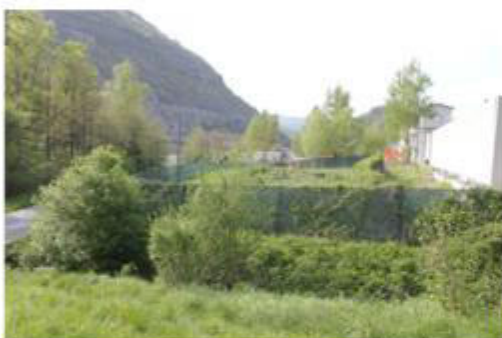
<p>Fronte sud area di cantiere COP1 Stato di manutenzione: D Localizzazione di massima: Y: 4938876.93 mN X: 488610.16 mE</p>	<p style="text-align: center;">DX09</p>

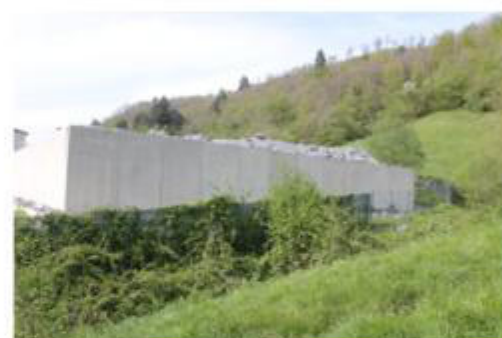
<p>Fronte sud area di cantiere COP1 Stato di manutenzione: P Localizzazione di massima: Y: 4938876.93 mN X: 488610.16 mE</p>
<p style="text-align: center;">G10</p>

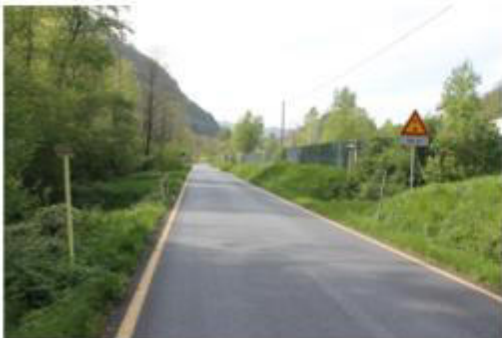
<p>Vista generale SP160 Stato di manutenzione: D Localizzazione di massima: Y: 4938836.63 mN X: 488660.37 mE</p>	<p style="text-align: center;">DX10</p>

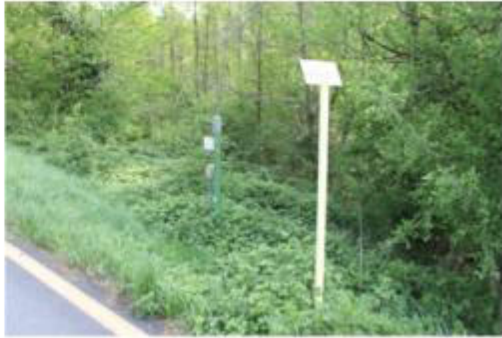
<p>Metanodotto Stato di manutenzione: D Localizzazione di massima: Y: 4938836.63 mN X: 488660.37 mE</p>
