ITINERARIO INTERNAZIONALE E78  
 S.G.C. GROSSETO - FANO  
 ADEGUAMENTO A 4 CORSIE  
 NEL TRATTO GROSSETO - SIENA (S.S. 223 "DI PAGANICO")  
 DAL KM 30+040 AL KM 41+600 - LOTTI 5, 6, 7, 8

## MONITORAGGIO AMBIENTALE

MONITORAGGIO AMBIENTALE CORSO D'OPERA  
RELAZIONE DI CAMPAGNA PERIODO FEBBRAIO - APRILE 2015  
STATO FISICO DEI LUOGHI E PAESAGGIO

CODICE ELABORATO T00IA00MOARE55\_A

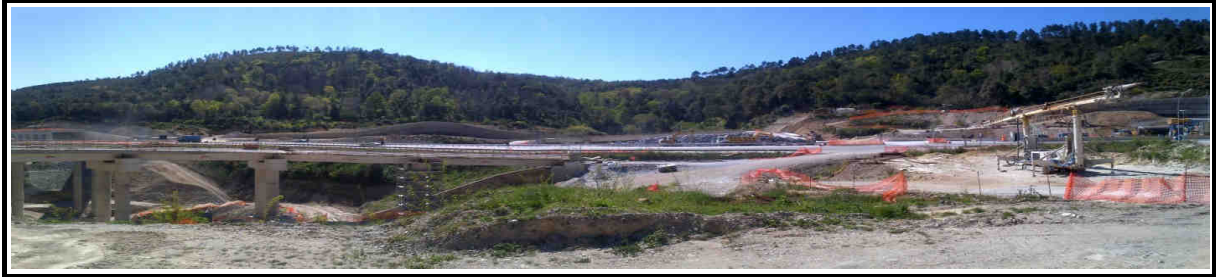
**Foto panoramica - vista 5**

*campo base secondario*

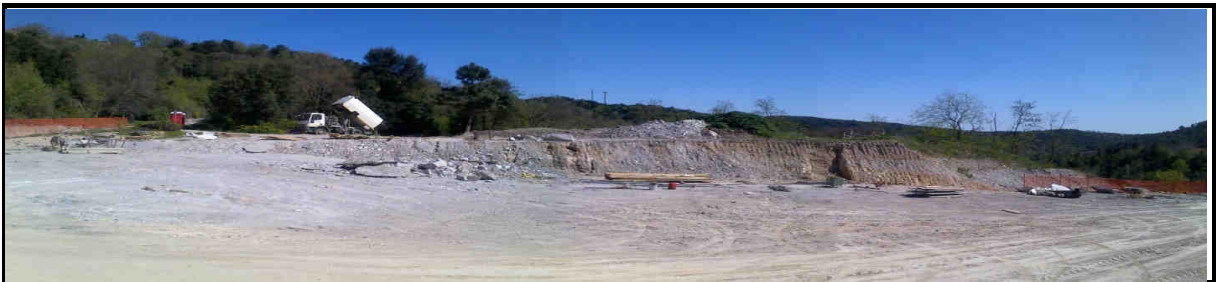
**Foto panoramica - vista 6**

*campo base secondario*

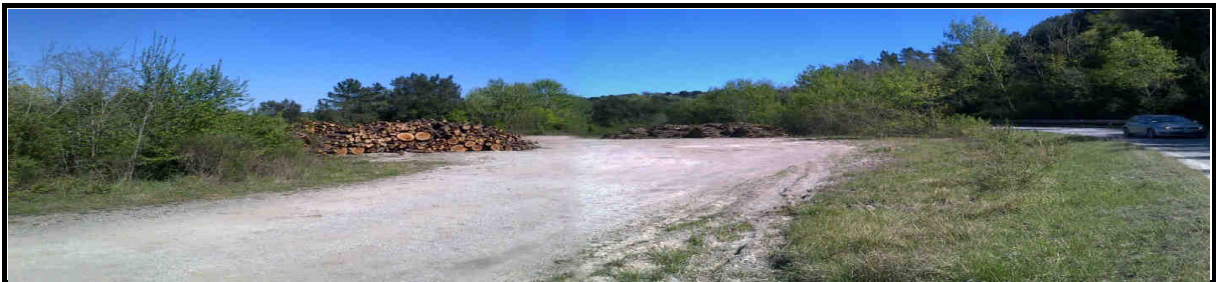
**Foto panoramica - vista 7**

*campo base secondario*

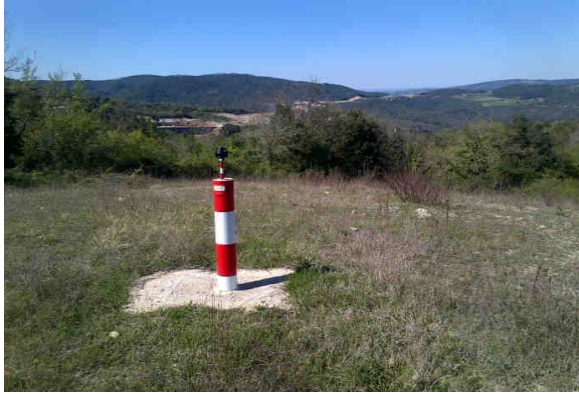
*Ex area di cantiere, area a disposizione: caposaldo M12 (sinistra); piazzale (a destra)*

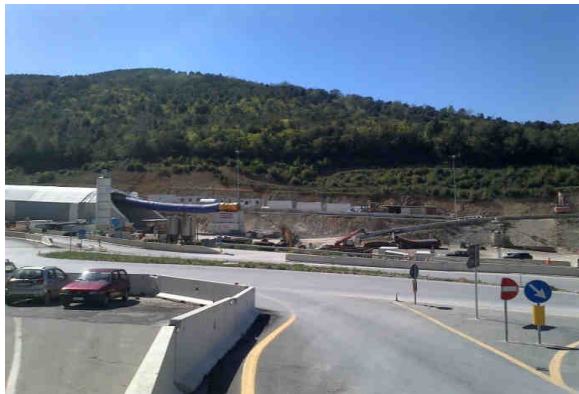
*Campo operativo: vista baracche di cantiere (a sinistra); Attività in piazzale e galleria Greppoli aperta (a destra)*

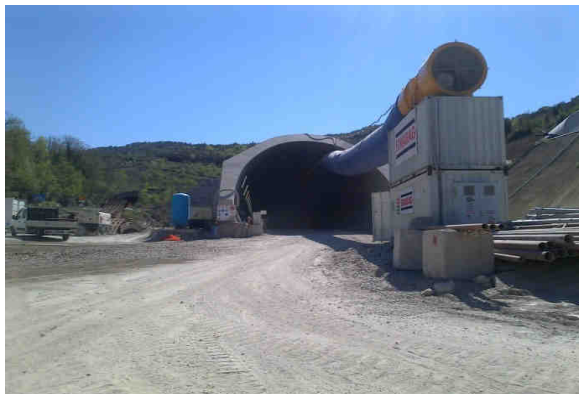
*Campo operativo: Attività su galleria Casal di Pari*

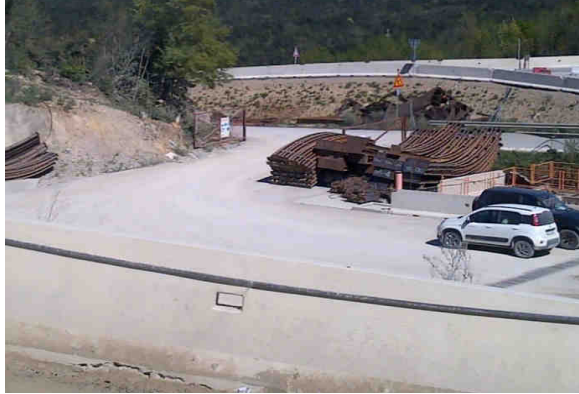
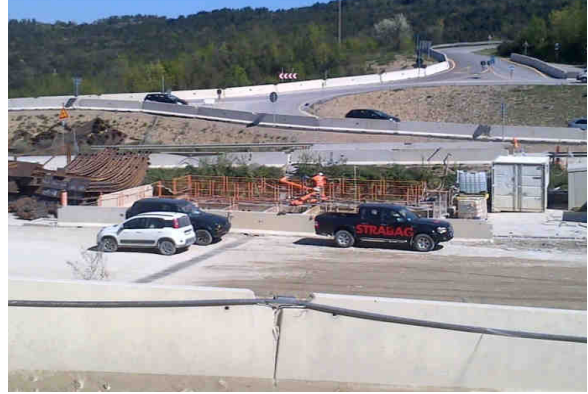
*Campo operativo: deposito centine all'ingresso (a sinistra); impianto recupero acqua e fanghi (a destra)*

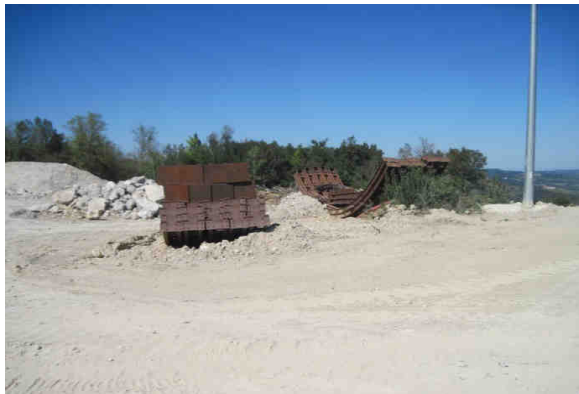
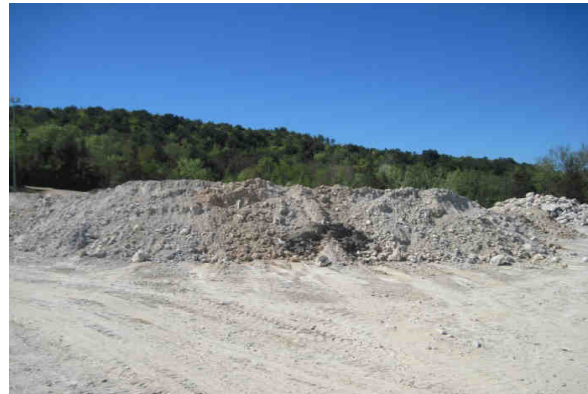
*Campo operativo: deposito centine (a sinistra); deposito inerti (a destra)*

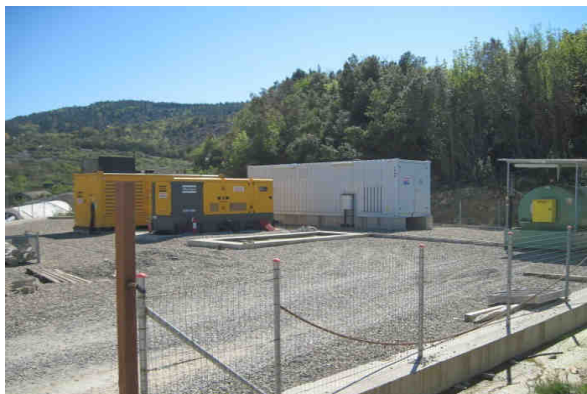
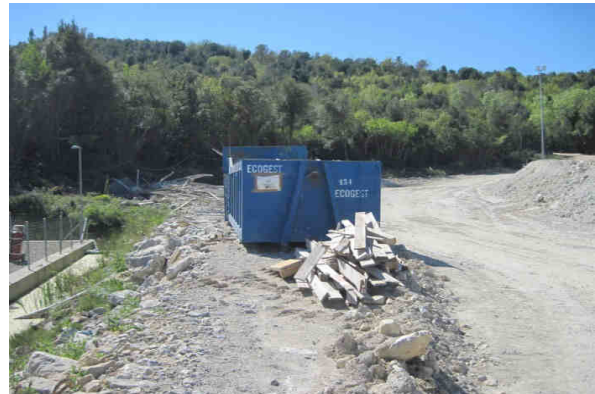
*Campo operativo: generatori e deposito carburante (a sinistra); deposito temporaneo (a destra)*

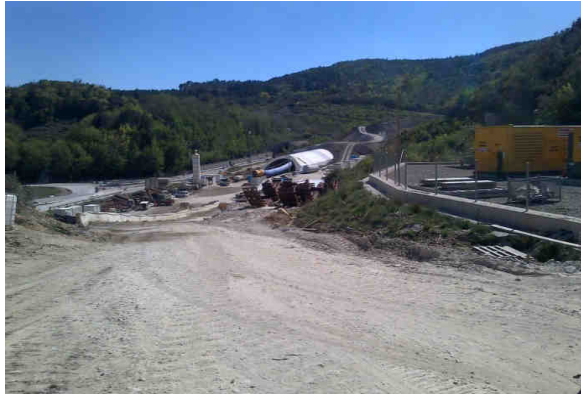
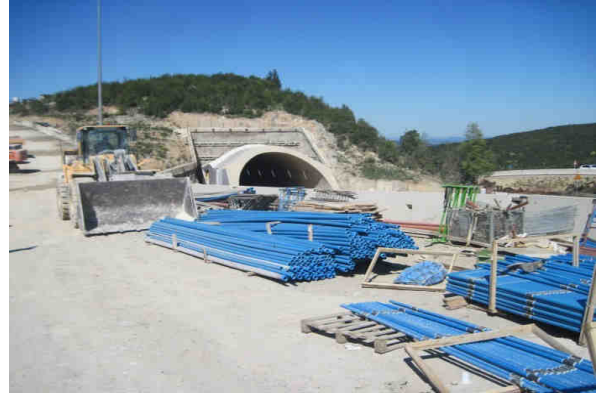
*Campo operativo: piste di cantiere (a sinistra); deposito tubi plastici (a destra)*

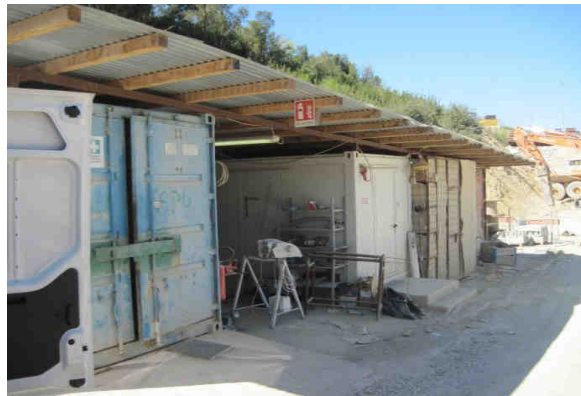
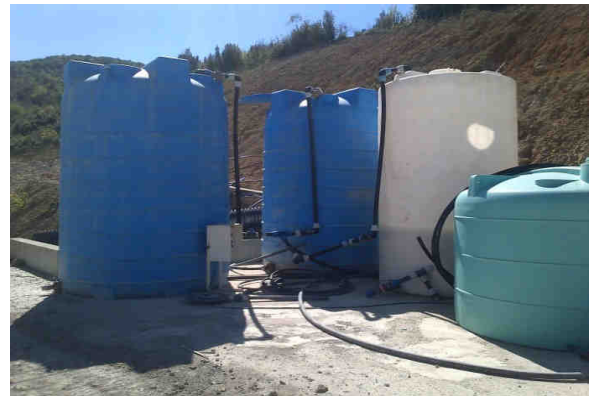
*Campo operativo: container (a sinistra); deposito acqua (a destra)*

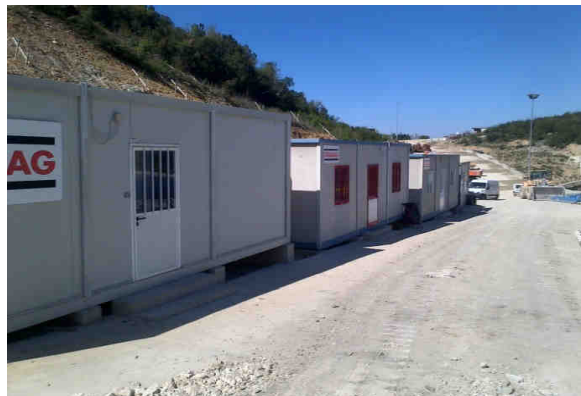
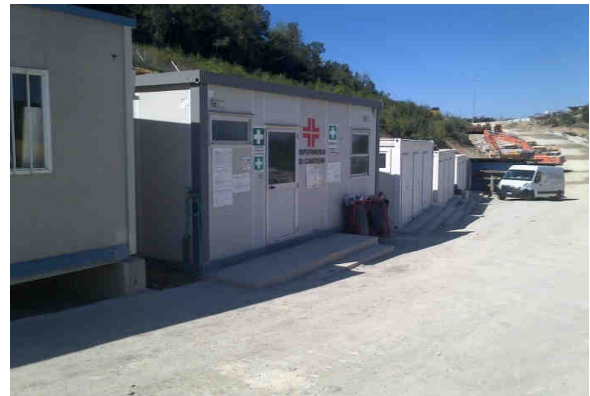
*Campo operativo: baracche di cantiere (a sinistra); infermeria (a destra)*

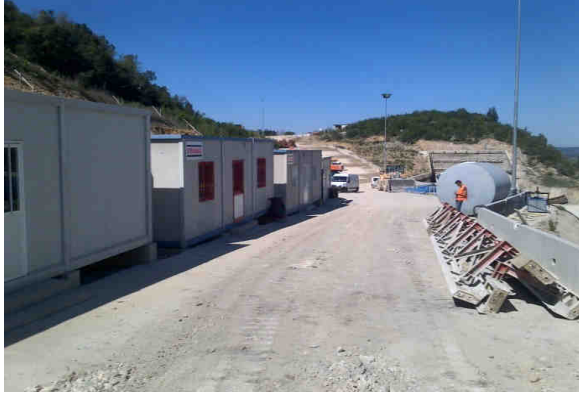
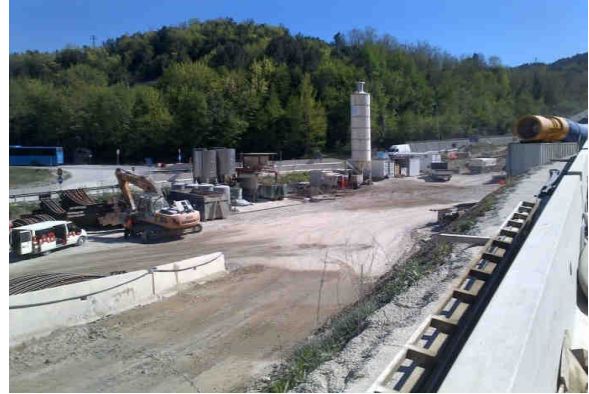
*Campo operativo: baracche di cantiere (a sinistra); impianto piazzale GN Casal di Pari (a destra)*

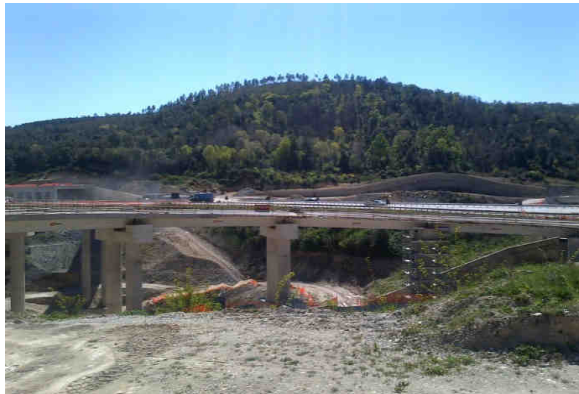
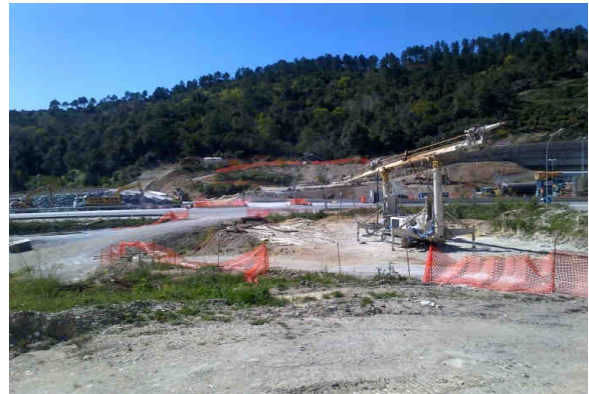
*Campo operativo secondario: vista campo (a sinistra); vista campo (a destra)*

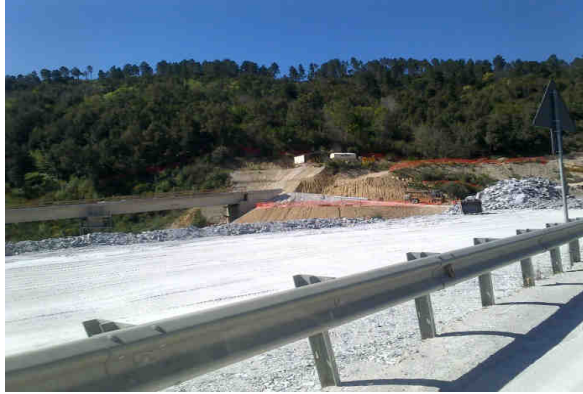
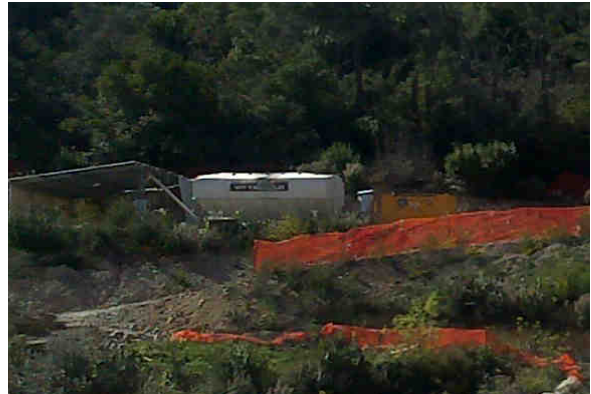
*Campo operativo secondario, lato opposto ss223*

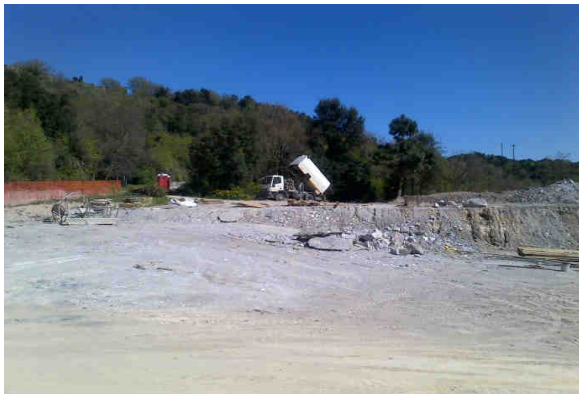
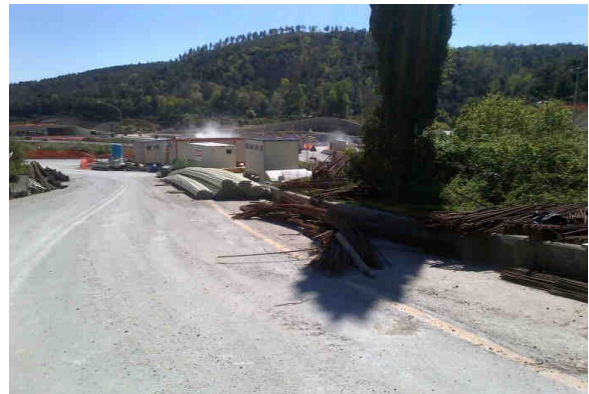
*Campo operativo secondario: vista (a sinistra); baracche di cantiere (a destra)*

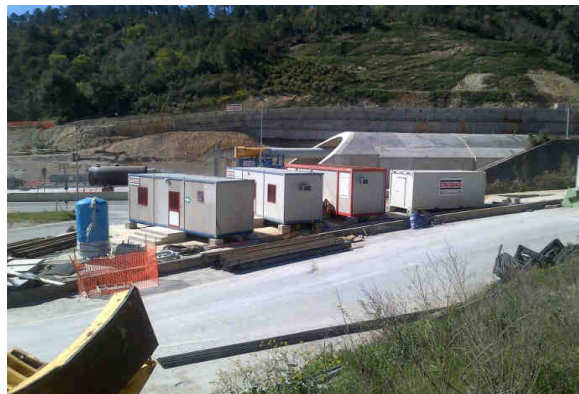
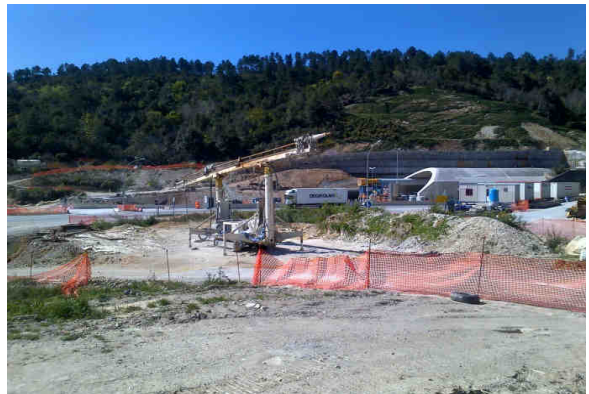
*Campo operativo secondario, lato opposto della ss223: baracche di cantiere (a sinistra); piazzale (a destra)*

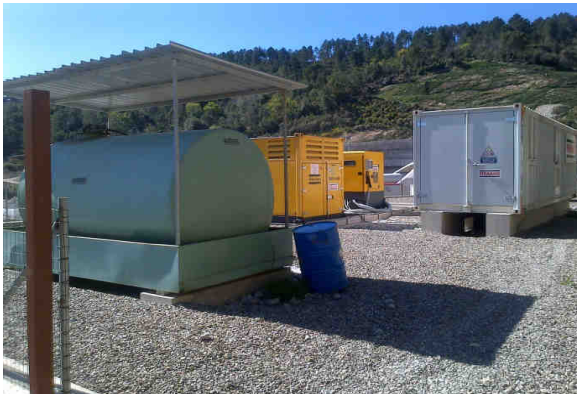
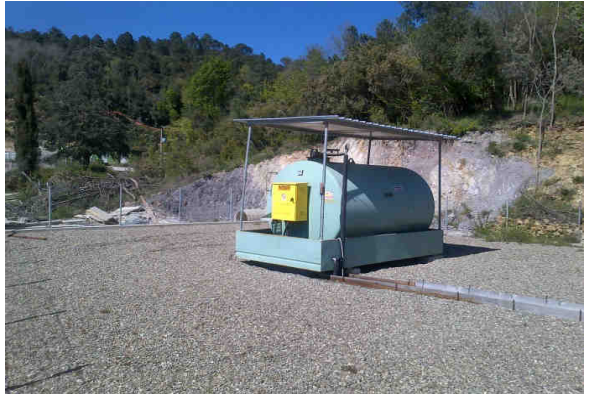
*Campo operativo secondario, lato opposto della ss223: area generatori (a sinistra); serbatoio carburante (a destra)*

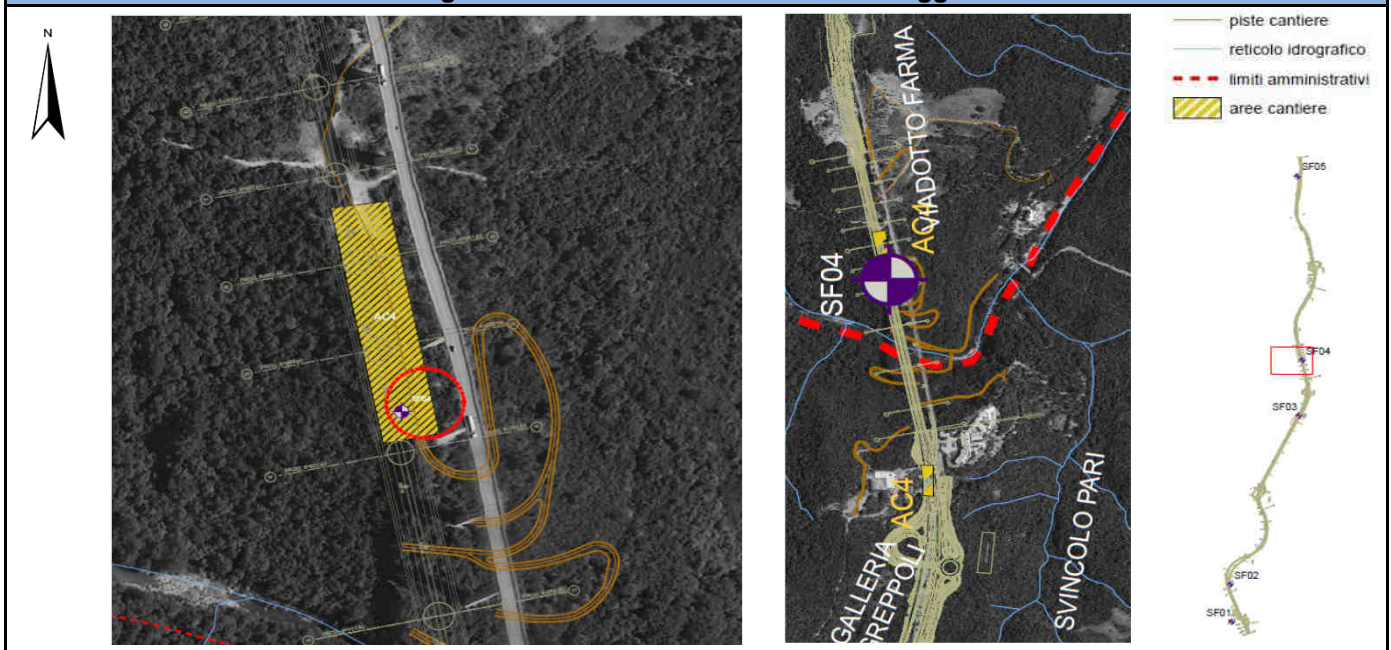
**Stralcio cartografico dell'area dal Piano di Monitoraggio Ambientale**

L'area SF 04 risulta destinata a Campo Operativo.  
In riferimento a quanto previsto sulla tavola del Progetto Esecutivo non sono presenti tutte le baracche di cantiere previste. La recinzione dell'area è realizzata da rete da cantiere plastica arancione. Non sono presenti cancelli che dividono le aree interne, è presente il cancello sulla viabilità principale. Presenti aree di parcheggio e stoccaggio materiali.

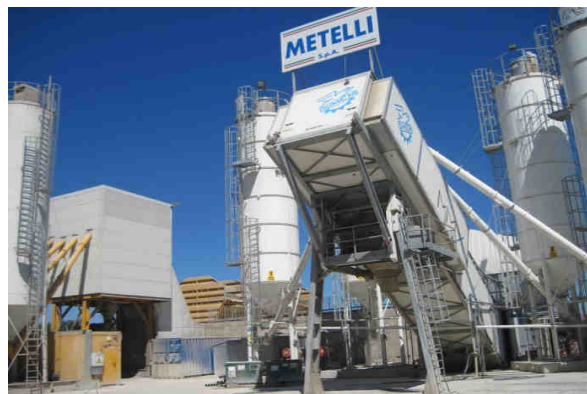
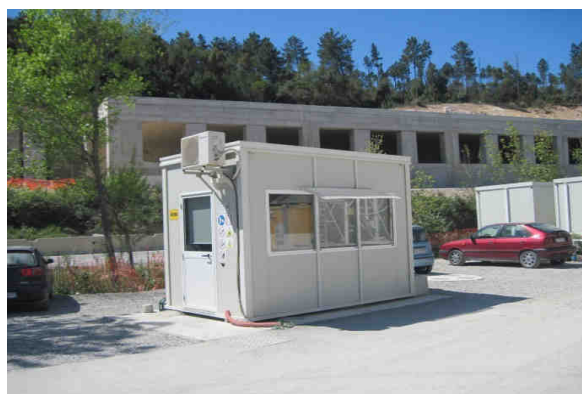
*Area di betonaggio: Impianto (a sinistra); Uffici (a destra)*

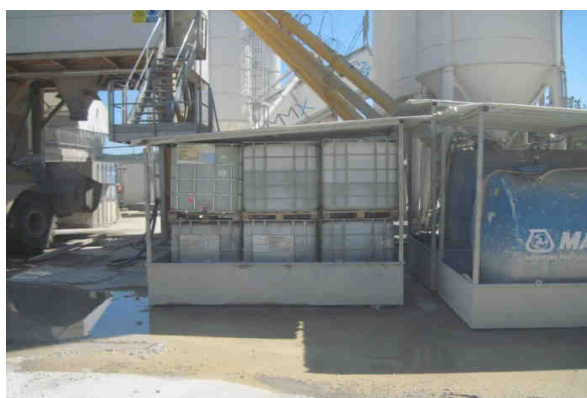
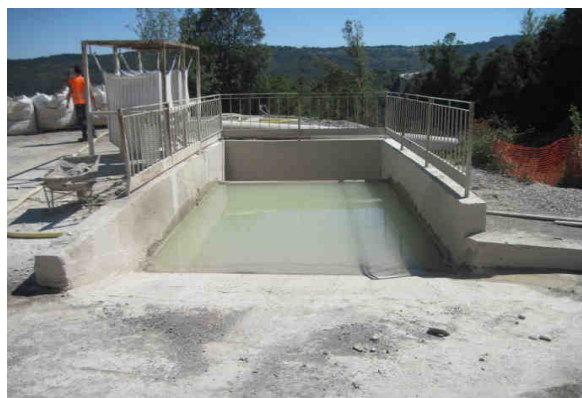
*Area di betonaggio: Stoccaggio solventi (a sinistra); raccolta acque (a destra)*

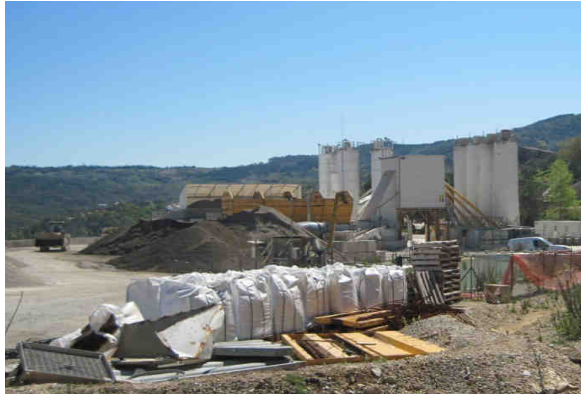
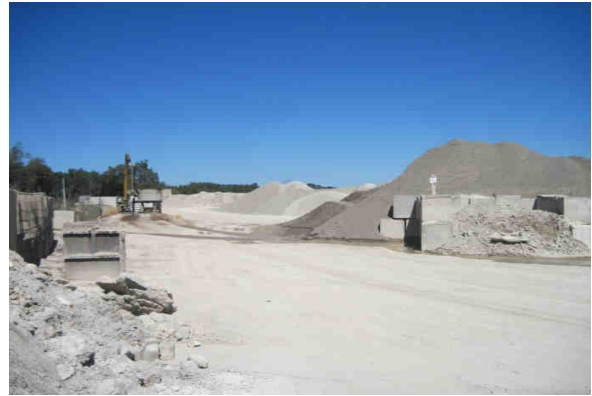
Area Betonaggio: parcheggio e stoccaggio (a sinistra); cumuli inerti (a destra)

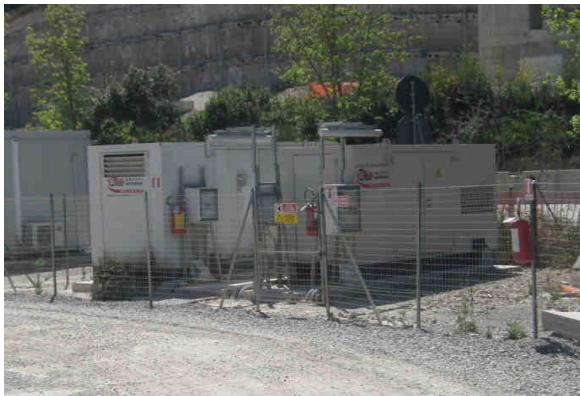
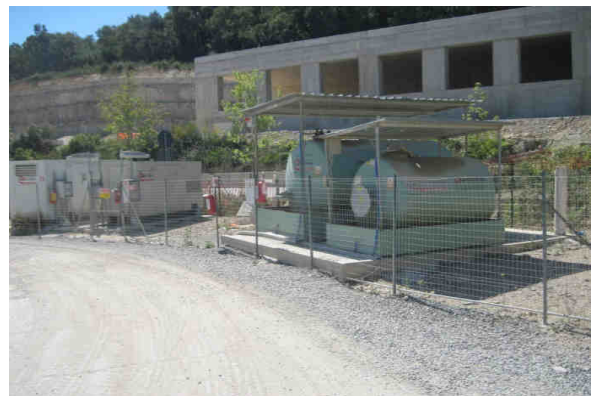
Area betonaggio: Generatori (a sinistra); Deposito carburante (a destra)

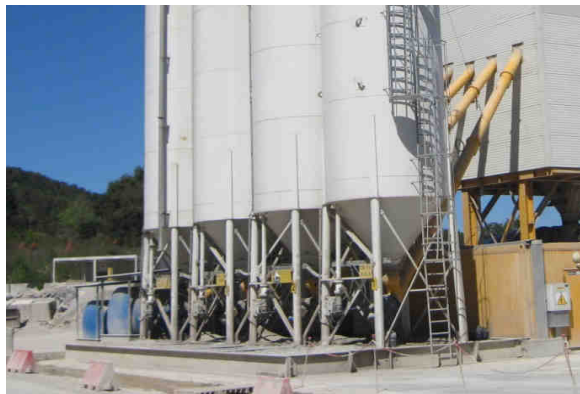
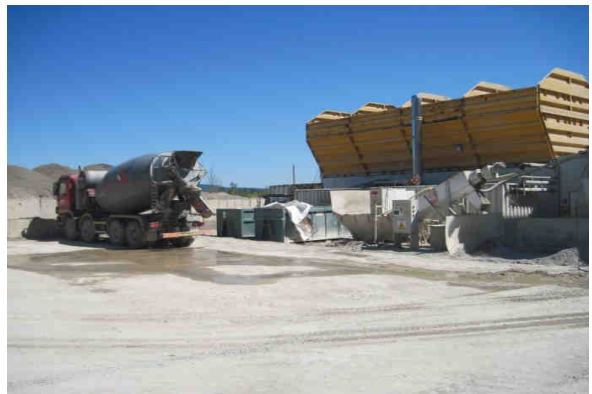
Area betonaggio: Base dei silos (a sinistra); Fase di carico (a destra)

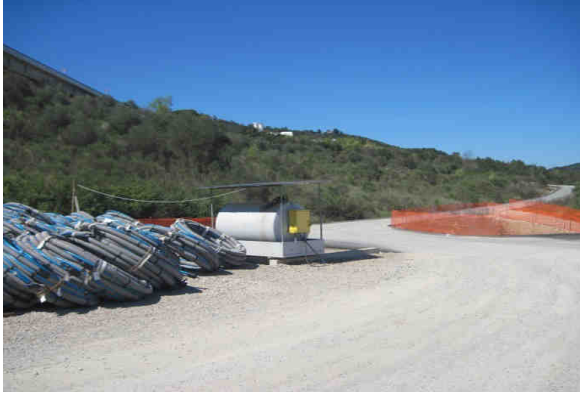
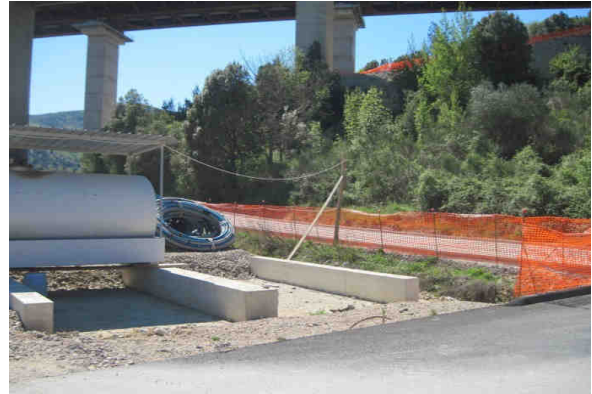
*Area campo operativo: ingresso (a sinistra); recinzione e basi (a destra)*

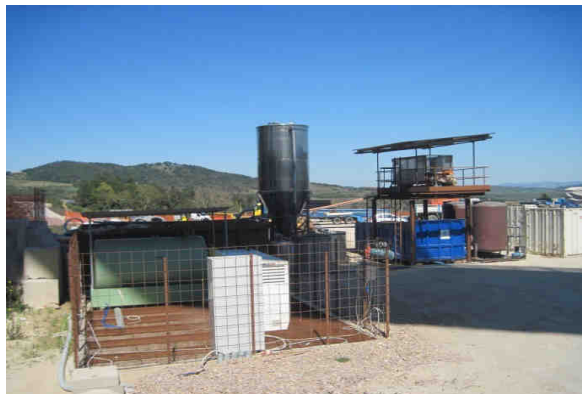
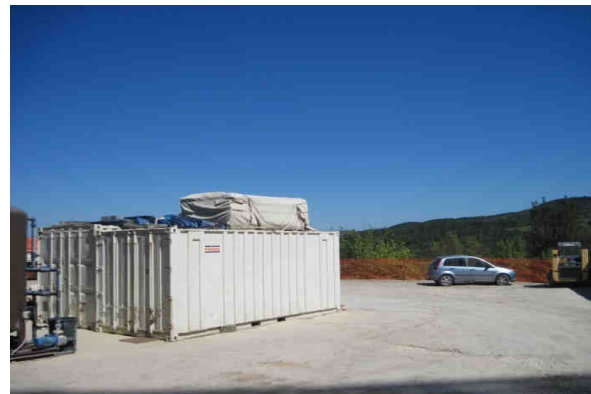
*Area campo operativo: vista impianto trattamento*

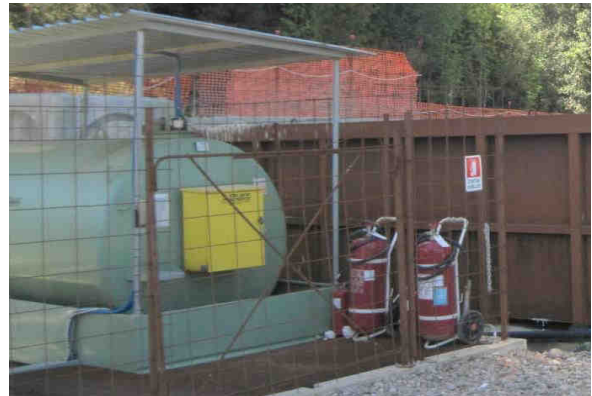
*Area campo operativo: generatori impianto trattamento (a sinistra); serbatoio carburante (a destra)*

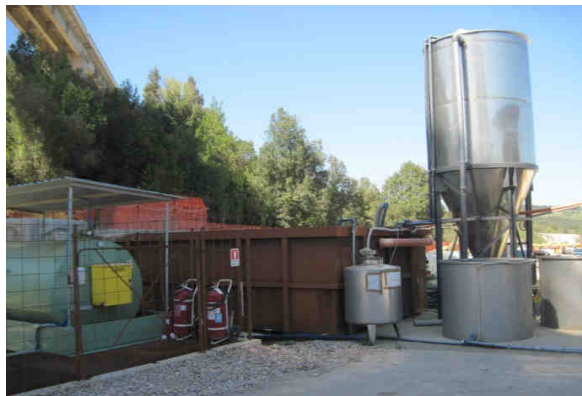
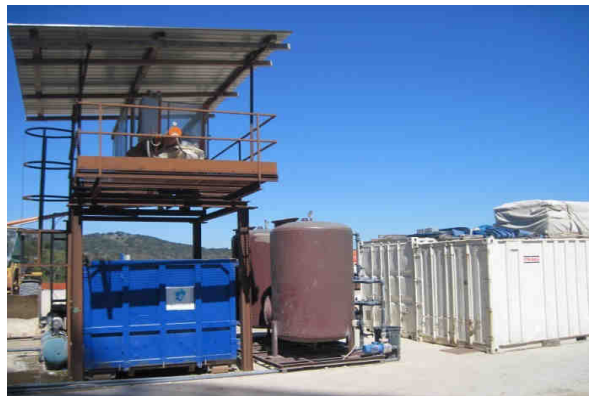
*Area campo operativo: vasche impianto trattamento (a sinistra); filtropressa (a destra)*

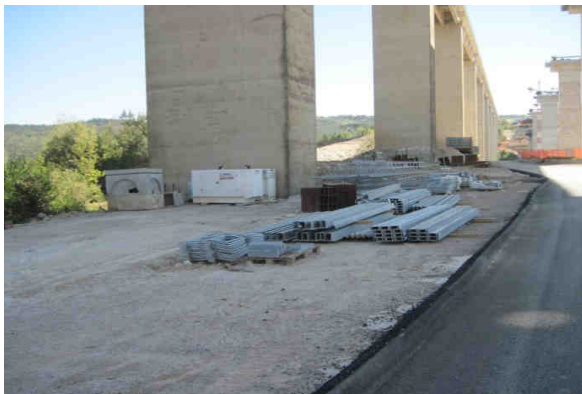
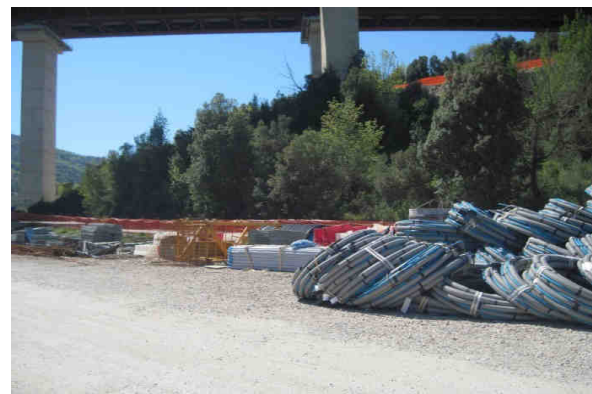
*Depositi materiale da costruzione*

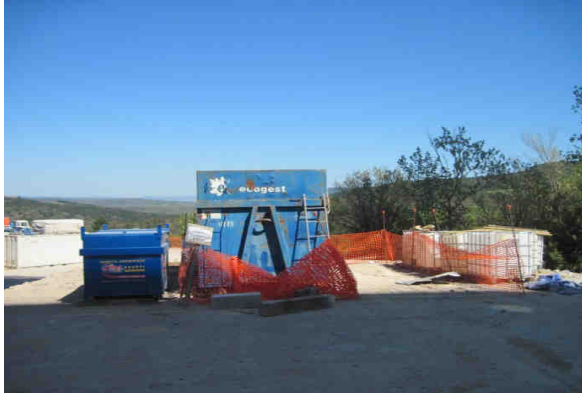
Area di costruzione viadotto: depositi materiali divisi (a sinistra); servizi igienici e deposito (a destra)

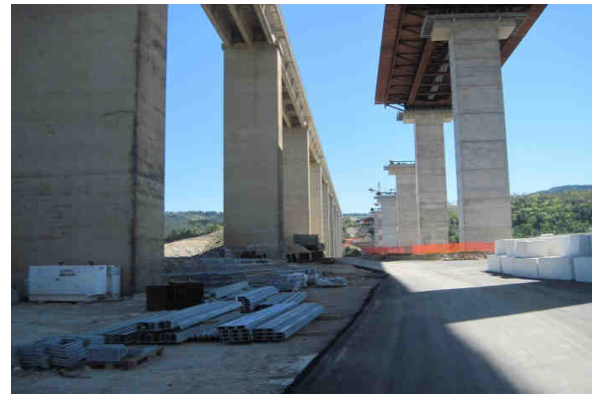
Area di costruzione viadotto: gru operative

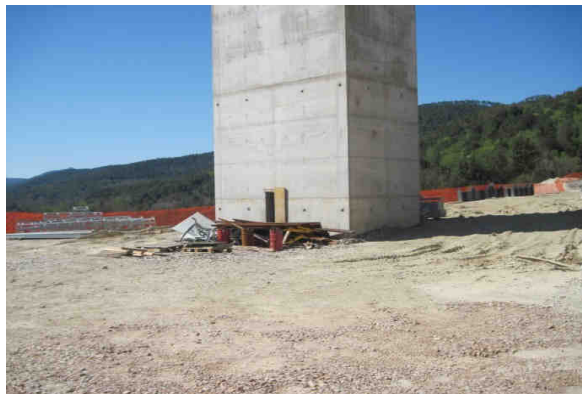
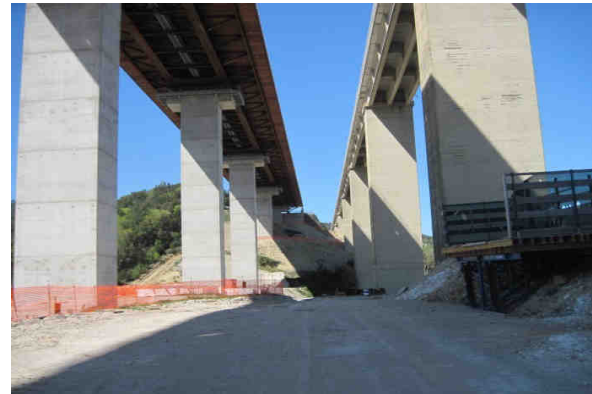
Area di costruzione viadotto: pozzo di fondazione (a sinistra), viabilità e recinzione di cantiere (a destra)
