Allegato al Rapporto di Prova

POLIMERI EUROPA

STABILIMENTO DI PORTO MARGHERA

REPARTO CR 1/3

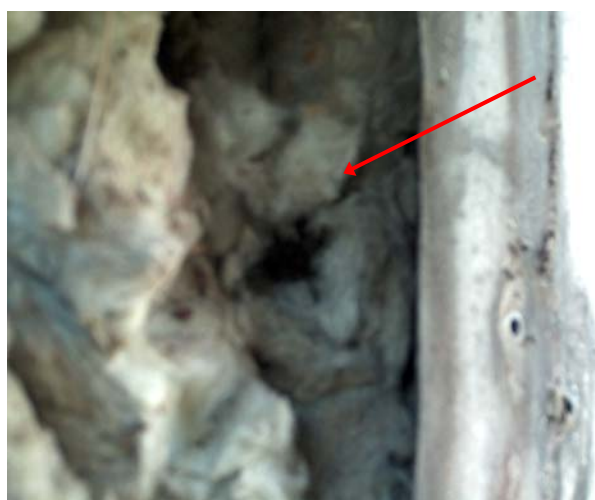
C5: materiale coibente, apparecchiatura DP130

Frases di Rischio: R38-R40

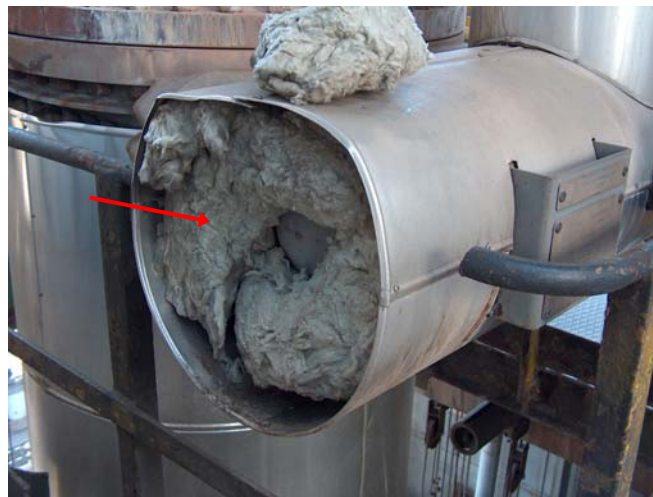
C43: materiale coibente, bottiglie alte E 111/B

Frase di Rischio: R38

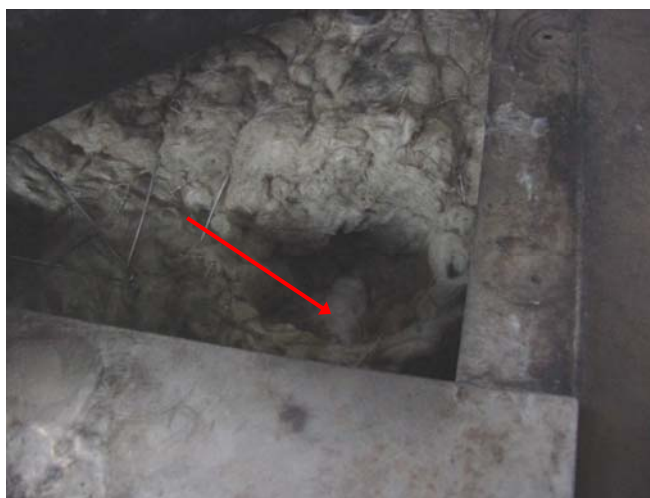
C45: materiale coibente più interno, filtri V.N. forno B114

Frase di Rischio: R38

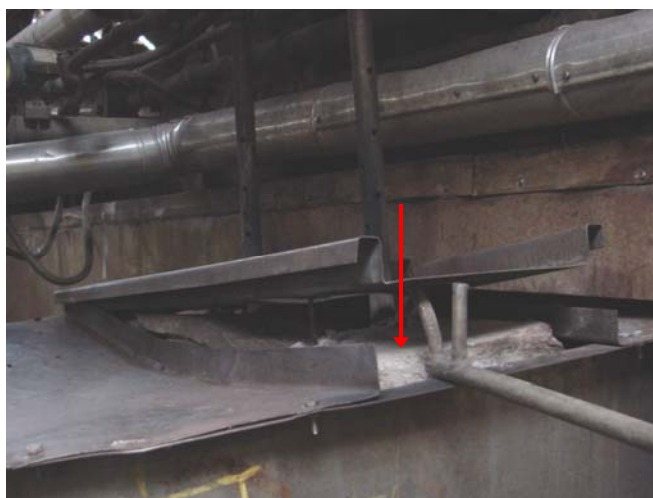
C47: materiale coibente, cassone forno B105

Frase di Rischio: R38

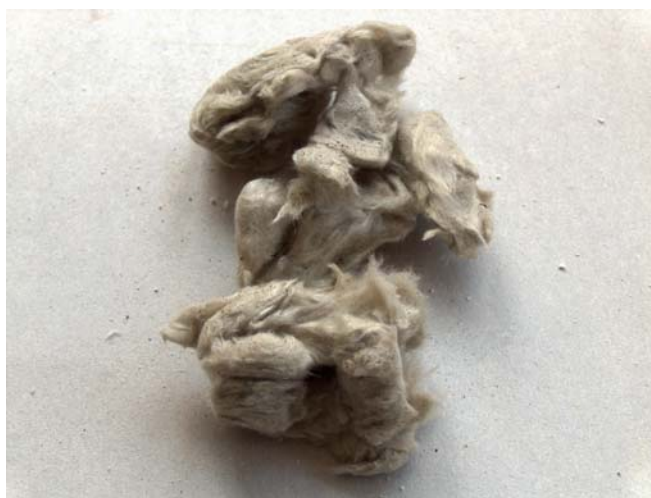
C50: materiale coibente Biomat

Frases di Rischio: R38

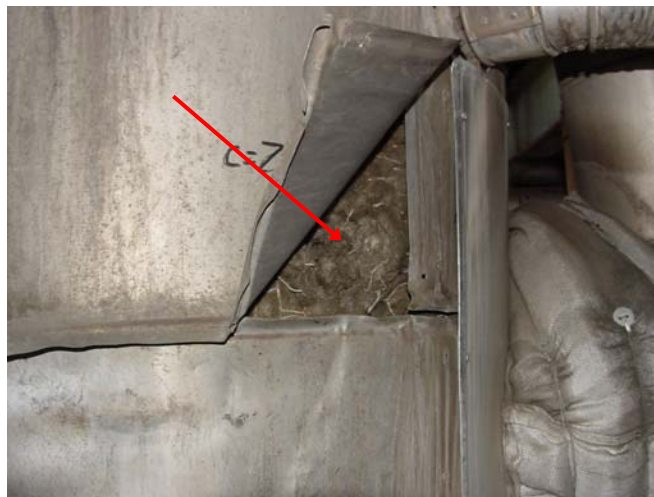
C67: materiale coibente, mixer B108

Frases di Rischio: R38-R40

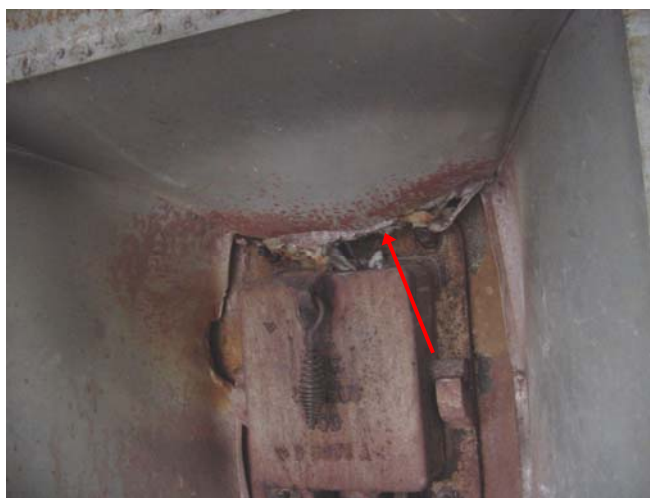
C51: materiale coibente della parete del forno nei pressi della finestrella d'ispezione, lato nord-est forno B101

Frase di Rischio: R38 - R49

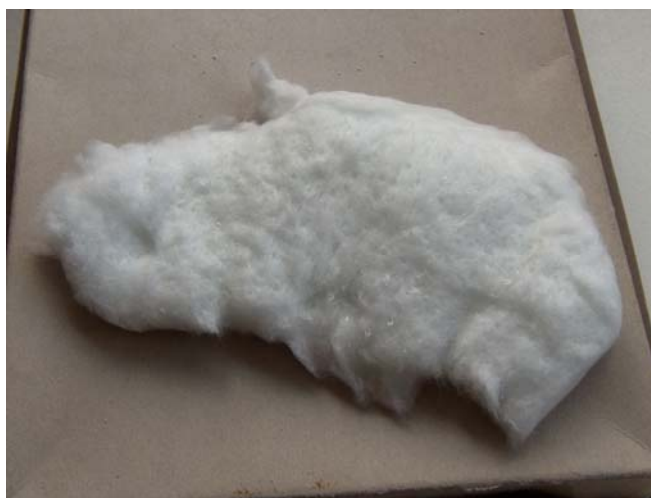
C52: materiale coibente ISOFRAX

Frases di Rischio: R38

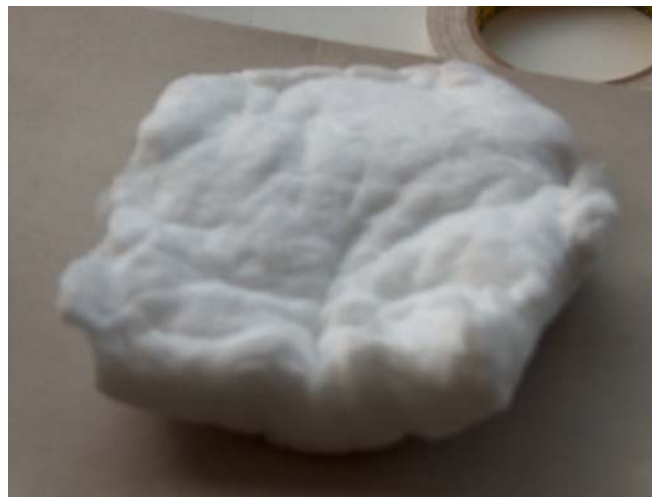
C53: materiale coibente SUPERWOOL 607

Frases di Rischio: R38

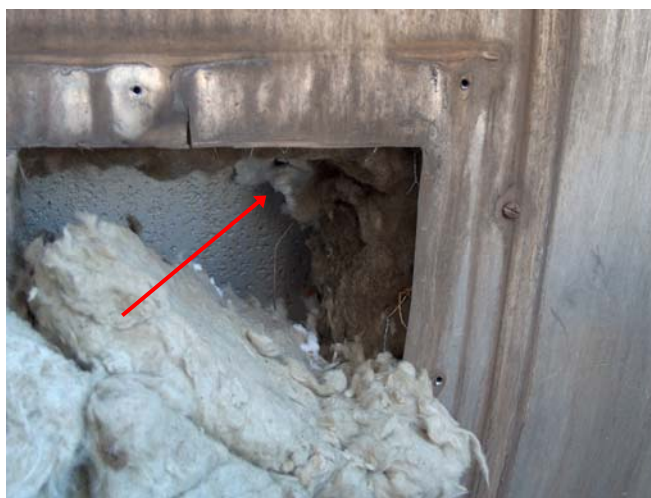
C75: materiale coibente più interno, apparecchiatura DP105

Frase di Rischio: R38 - R49

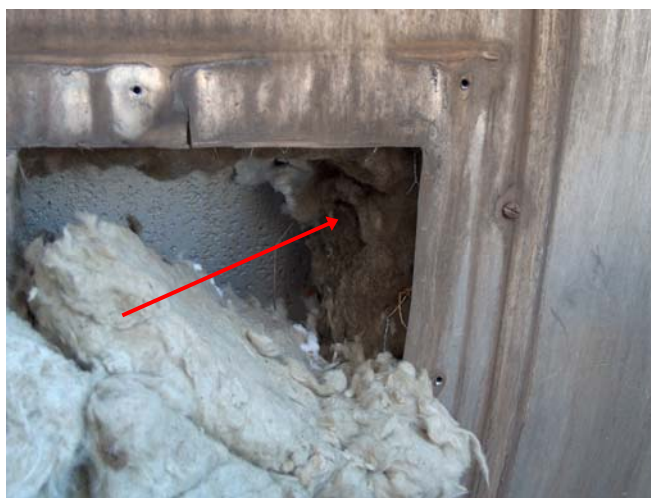
C76: materiale coibente più esterno, apparecchiatura DP105

Frases di Rischio: R38-R40

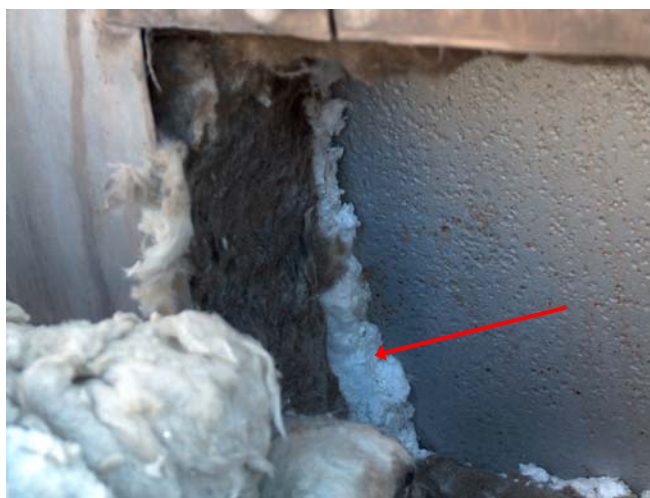
C77: materiale coibente più interno, apparecchiatura DP106

Frases di Rischio: R38

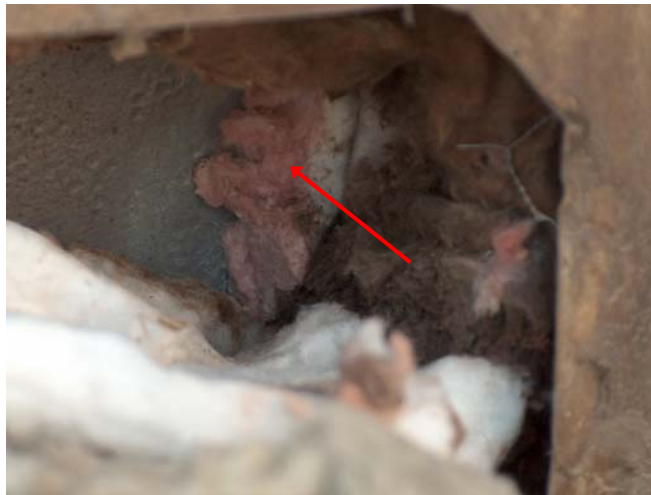
C78: materiale coibente più interno, apparecchiatura DP108

Frase di Rischio: R38 - R49

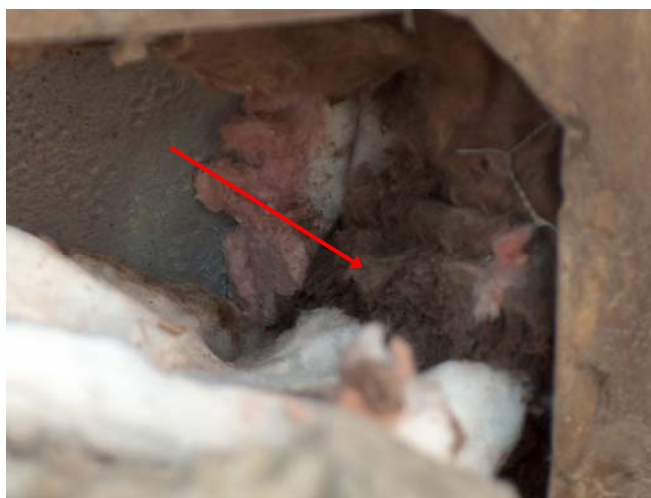
C79: materiale coibente più esterno, apparecchiatura DP108

Frases di Rischio: R38-R40

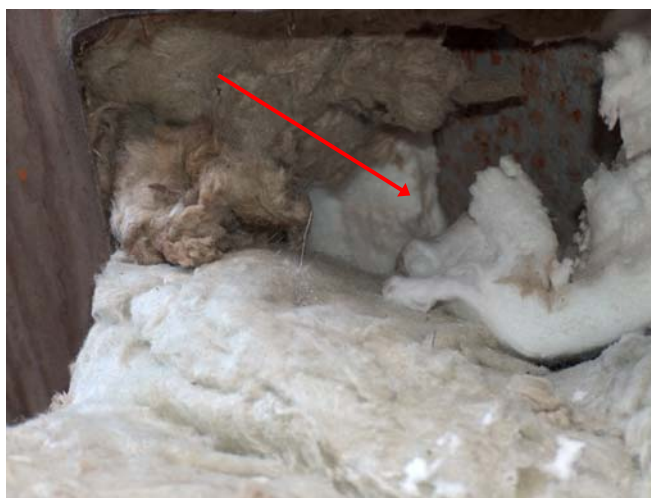
C81: materiale coibente più interno, DP113

Frase di Rischio: R38 - R49

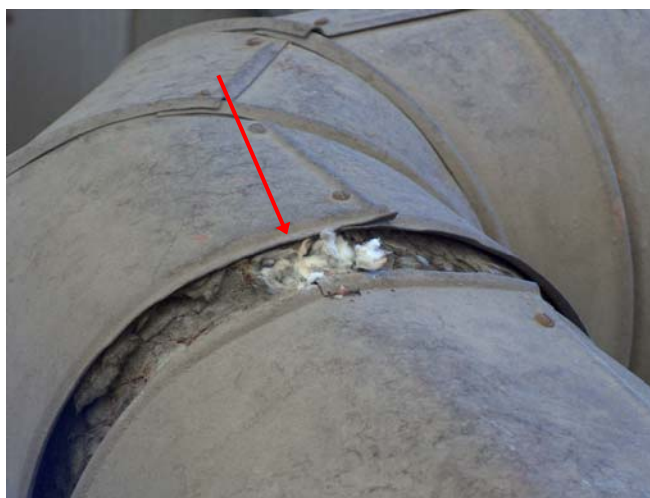
C82: materiale coibente, linea vapore in entrata al corpo cilindrico della caldaia B116

Frases di Rischio: R38-R40

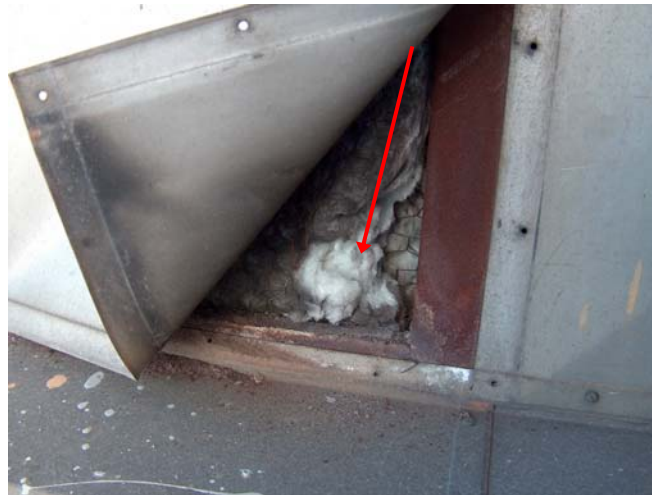
C83: materiale coibente, parete nord caldaia B116

Frases di Rischio: R38-R40

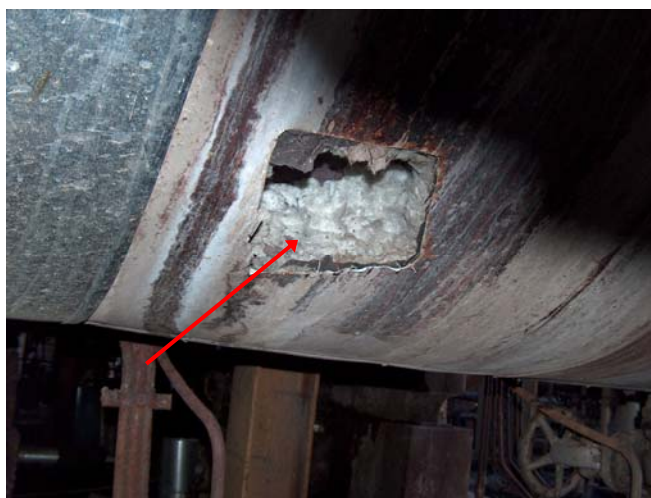
C85: materiale coibente più esterno, apparecchiatura DP115/A

Frases di Rischio: R38-R40

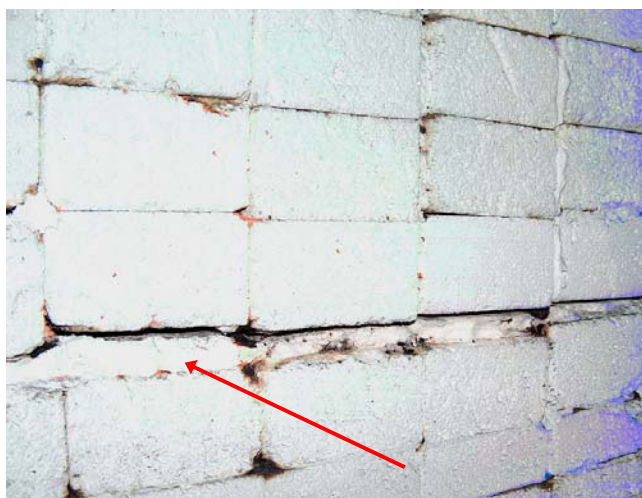
C86: materiale coibente parete interna del forno B102

Frase di Rischio: R38 - R49

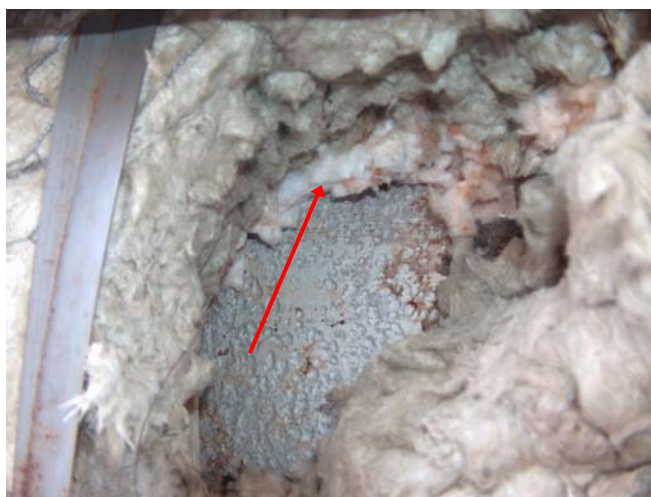
C97: materiale coibente più interno, apparecchiatura DP103

Frases di Rischio: R38

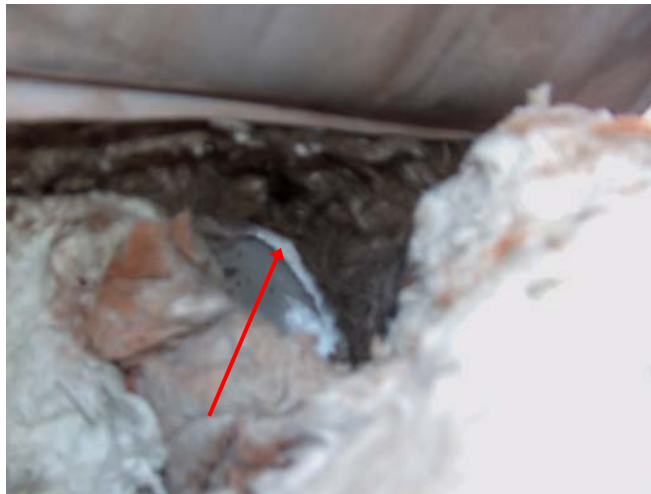
C98: materiale coibente più interno, apparecchiatura DP104

Frase di Rischio: R38 - R49

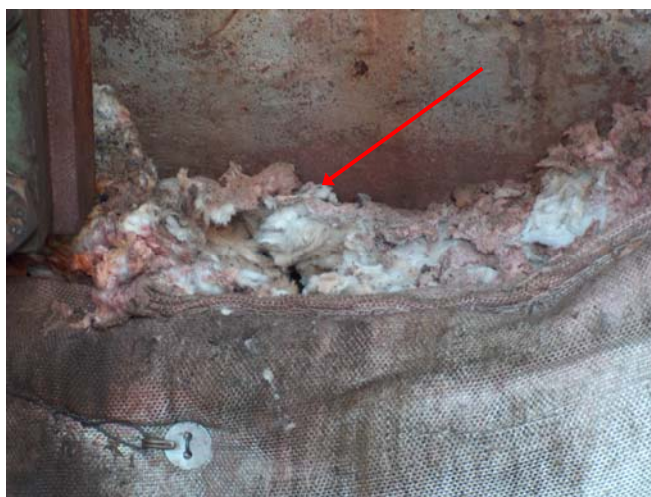
C99: materiale coibente più interno, apparecchiatura FTP285

Frases di Rischio: R38

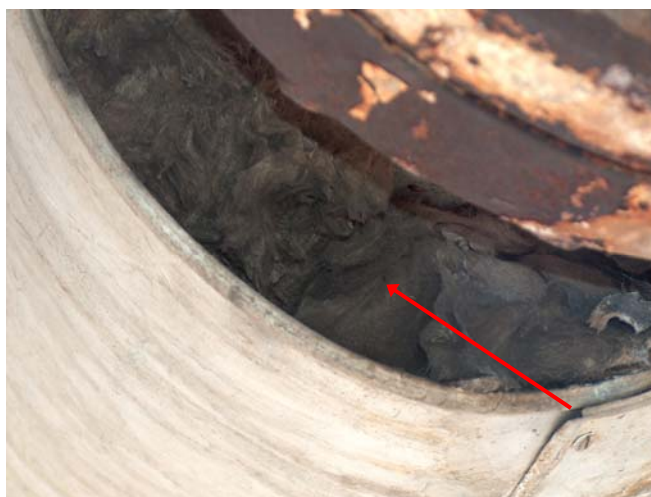
C100: materiale coibente, linea uscita da forno B2101 a R2102

Frases di Rischio: R38-R40

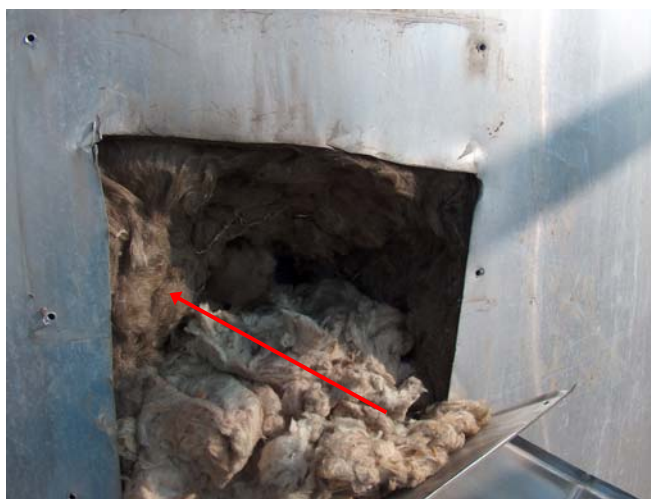
C101: materiale coibente, apparecchiatura R2102

Frase di Rischio: R38-R40

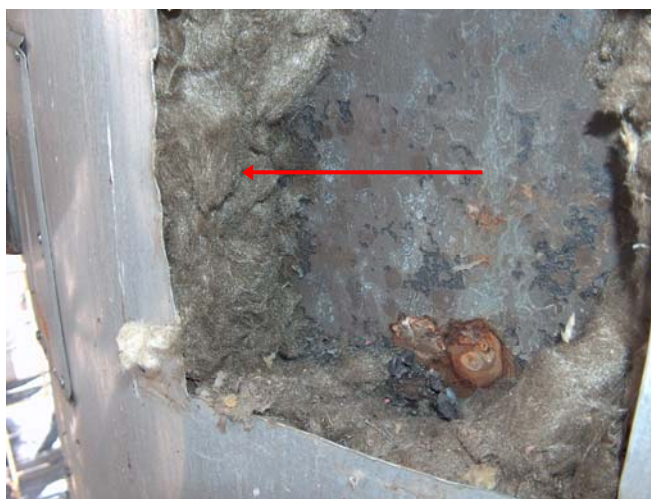
C102: materiale coibente, apparecchiatura R2101

Frases di Rischio: R38-R40

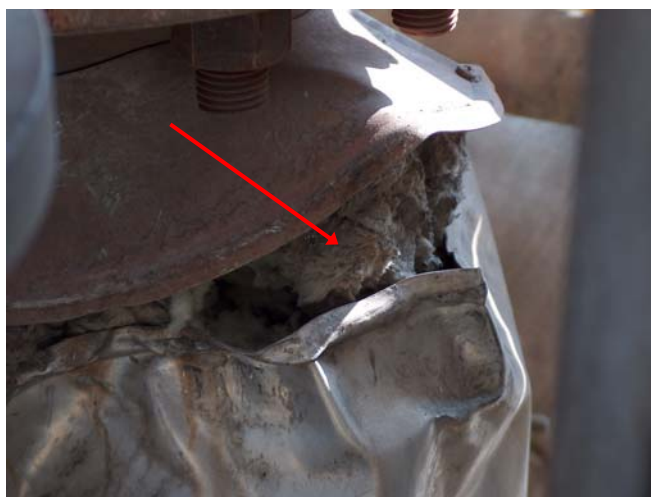
C103: materiale coibente, linea VA

Frases di Rischio: R38-R40

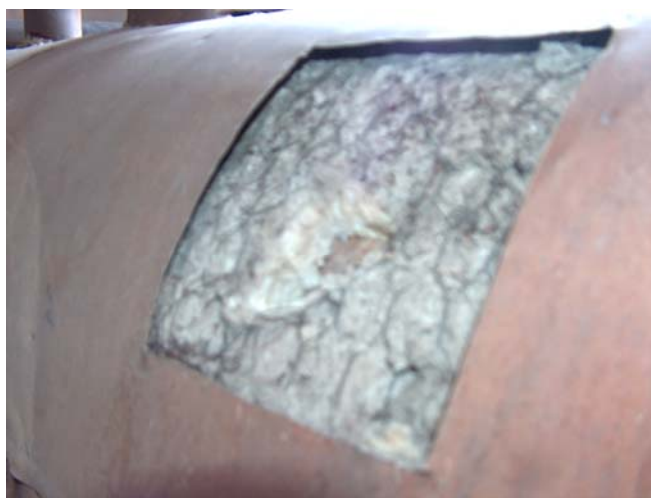
C104: materiale coibente, apparecchiatura DP284

Frase di Rischio: R38-R40

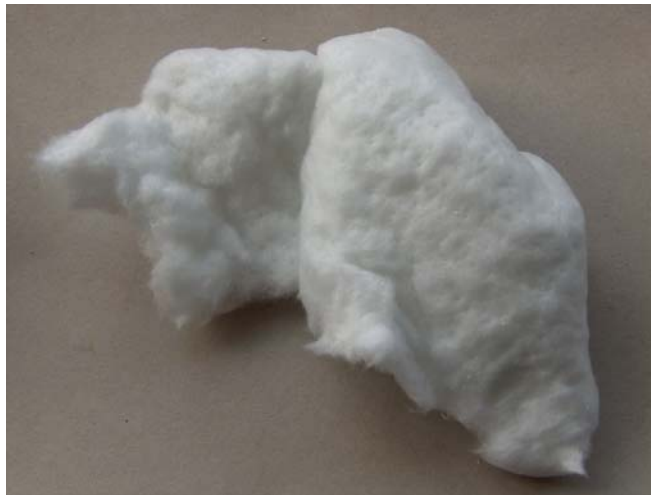
C105: materiale coibente SUPERWOOL 607

Frases di Rischio: R38

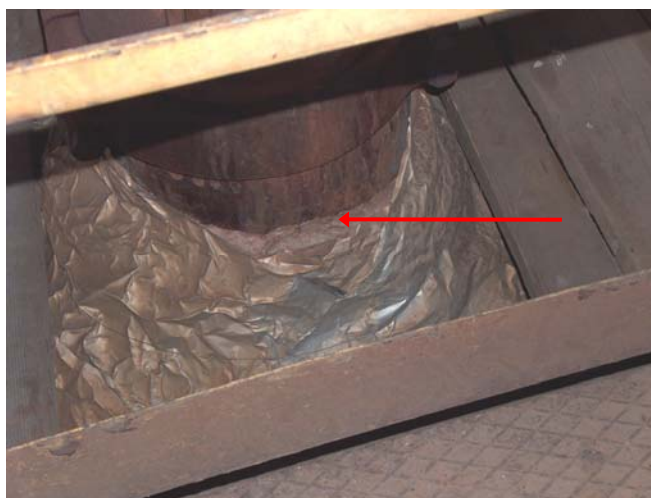
C87: materiale coibente più interno, linea vapore VS
c/o valvole, surriscaldatore B115/B

Frases di Rischio: R38

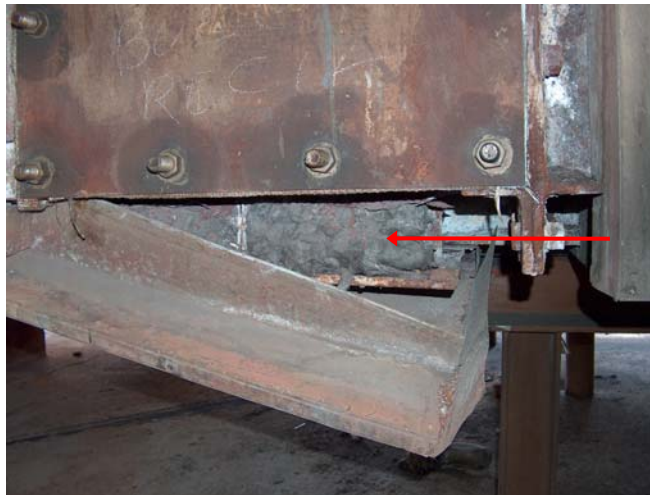
C88: materiale coibente, parete ovest caldaia B116

Frases di Rischio: R38-R40

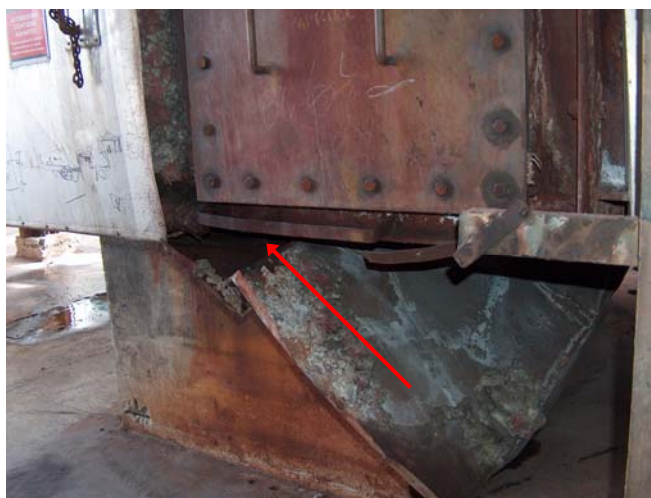
C89: materiale coibente, economizzatore fumi caldaia B116

Frases di Rischio: R38

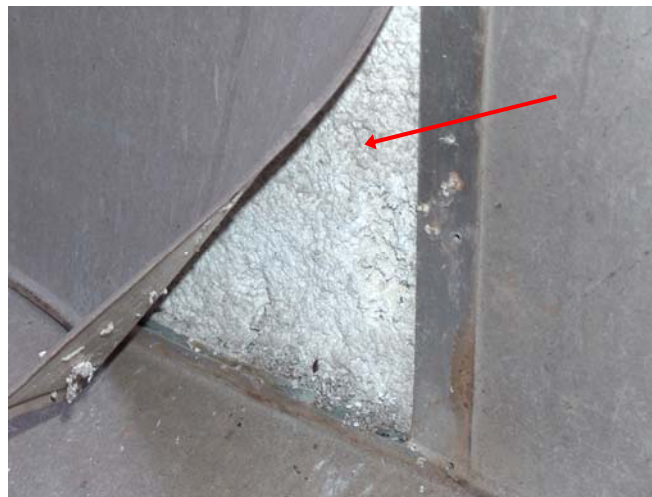
C90: materiale coibente, piano terra colonna C151

Frases di Rischio: R38-R40

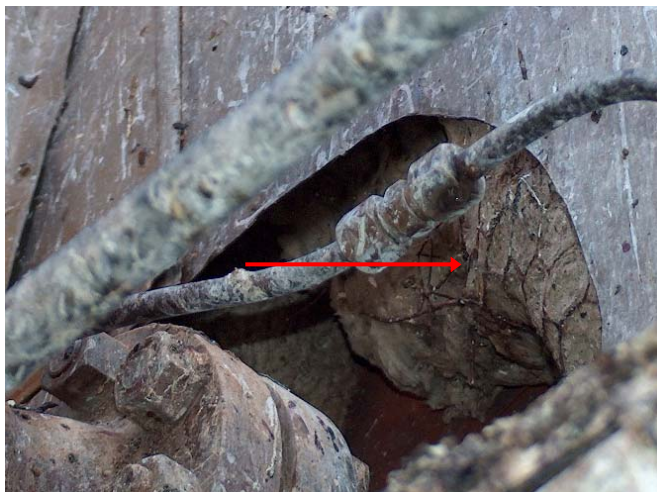
C91: materiale coibente, colonna C151, 2° ballatoio

Frase di Rischio: R38

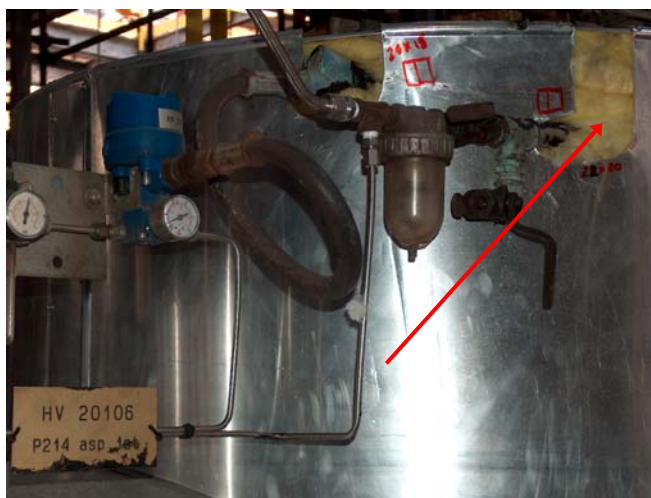
C93: materiale coibente, “Feltro F440” (EUROVER),
linea aspirazione 1° stadio P214

Frases di Rischio: R38-R40

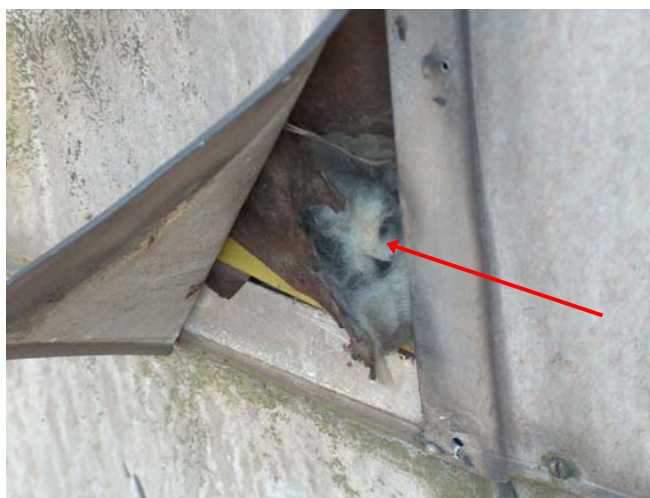
C94: materiale coibente più esterno, apparecchiatura DP236

Frases di Rischio: R38-R40

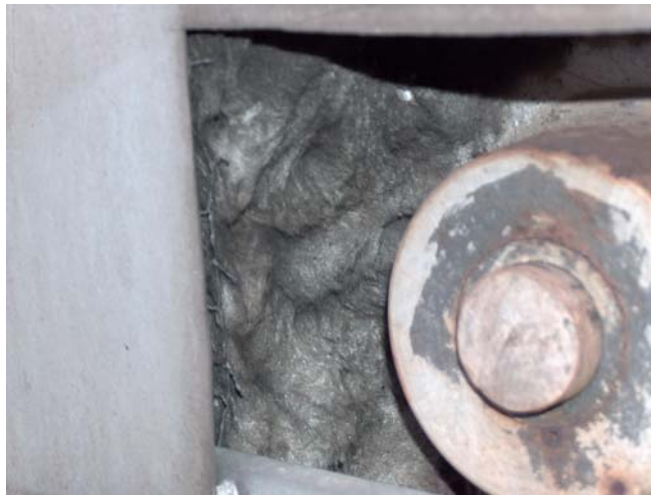
C95: materiale coibente, canale fumi B115/A

Frases di Rischio: R38-R40

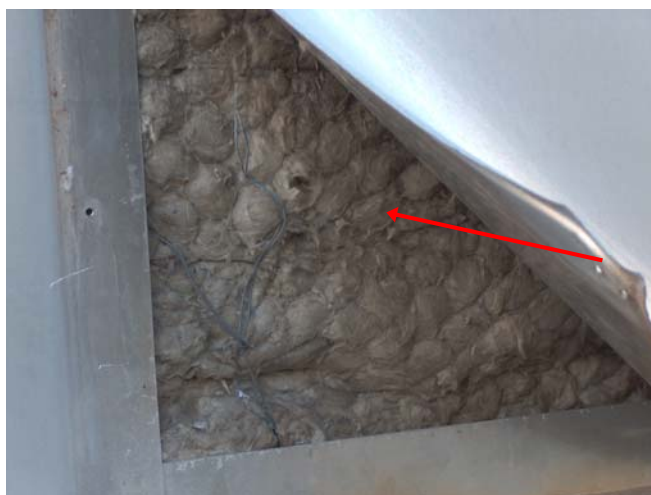
C96: materiale coibente, serbatoio DA363

Frases di Rischio: R38

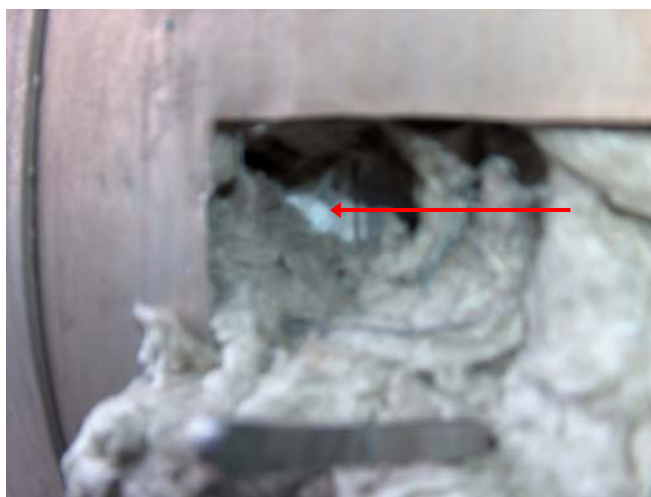
C127: materiale coibente più interno, apparecchiatura DP110

Frases di Rischio: R38

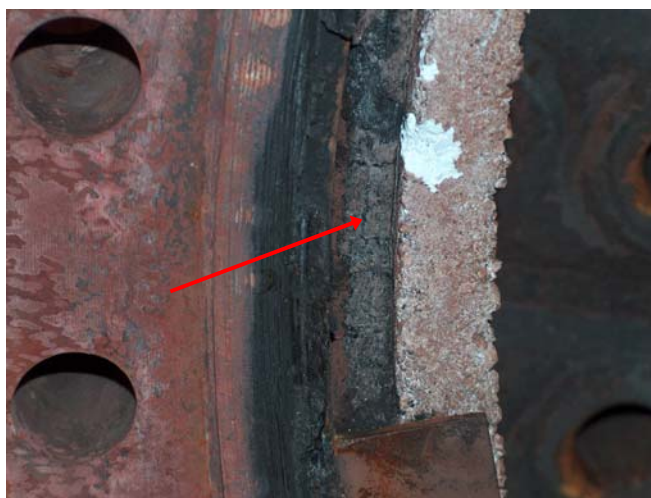
**C136: materiale coibente tra refrattario e metallo
formella del cono caldo E114/A**

Frases di Rischio: R38-R40

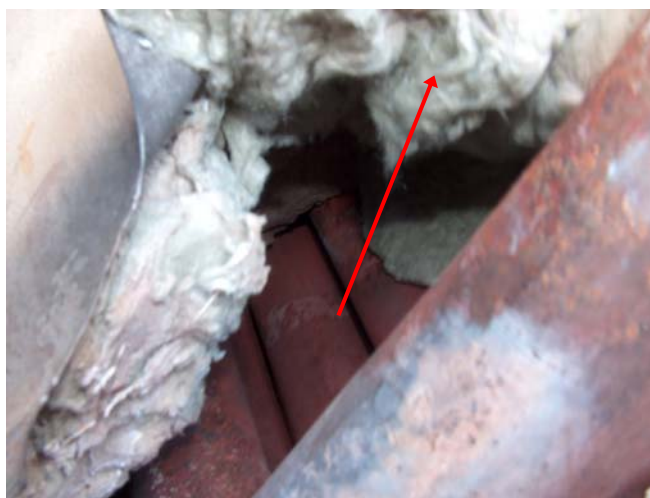
C137: materiale coibente, apparecchiatura E104/B

Frases di Rischio: R38-R40

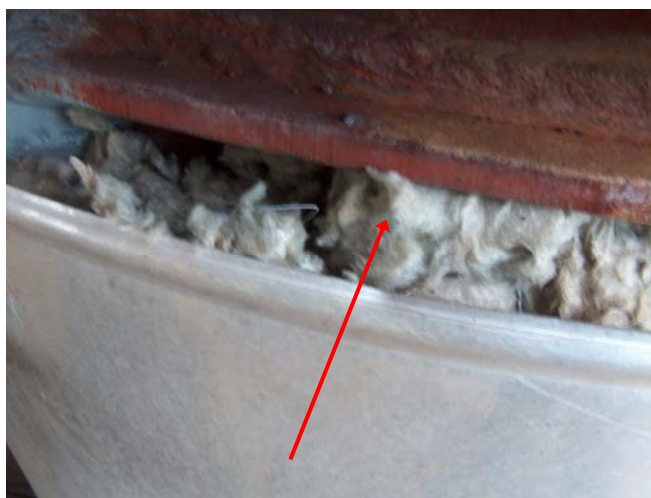
C138: materiale coibente, apparecchiatura E105/B

Frases di Rischio: R38-R40

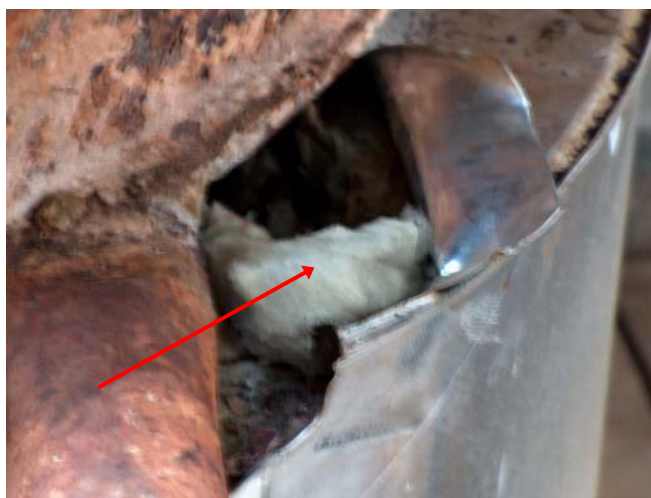
C139: materiale coibente, apparecchiatura E115/B

Frases di Rischio: R38-R40

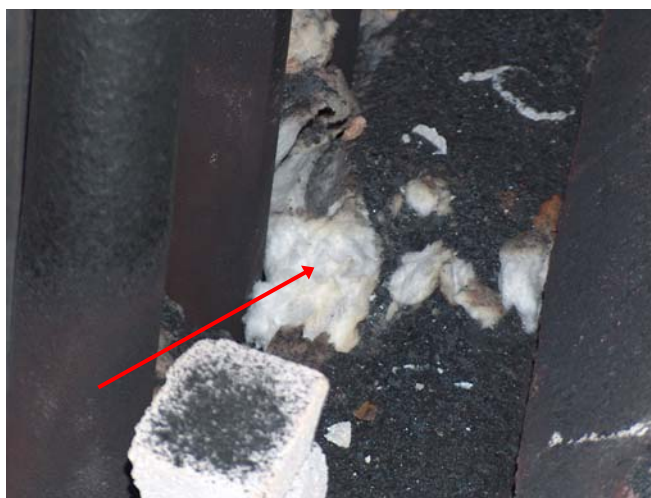
C140: materiale coibente coil forno B103

Frases di Rischio: R38-R40

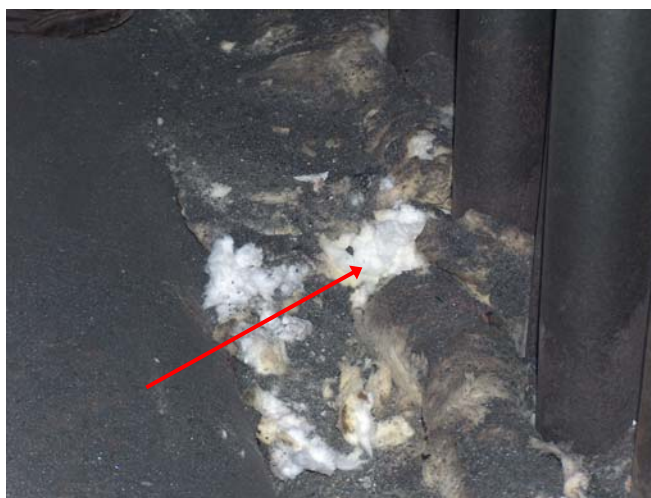
C141: materiale coibente coil forno B114

Frases di Rischio: R38-R40

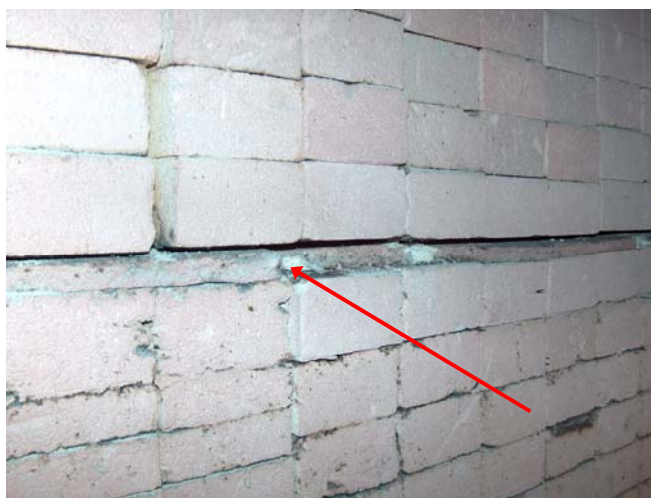
C143: materiale isolante tra i mattoni refrattari, parete lato terra forno B112

Frase di Rischio: R38 e R49

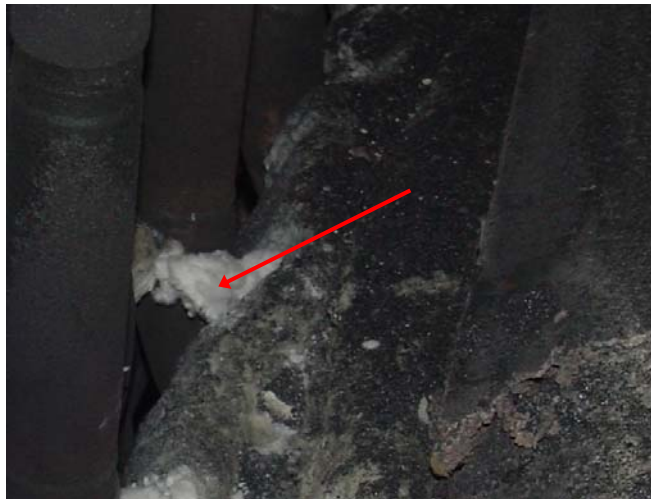
C144: materiale coibente coil forno B110

Frase di Rischio: R38

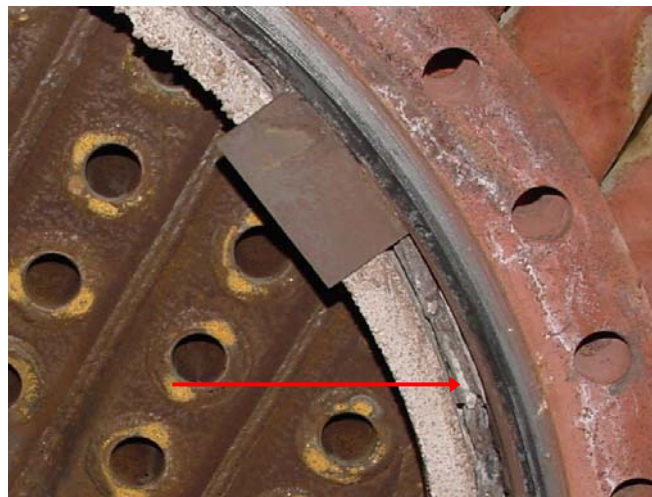
C145: materiale coibente tra refrattario e metallo
formelle del cono caldo E109/A

Frase di Rischio: R38

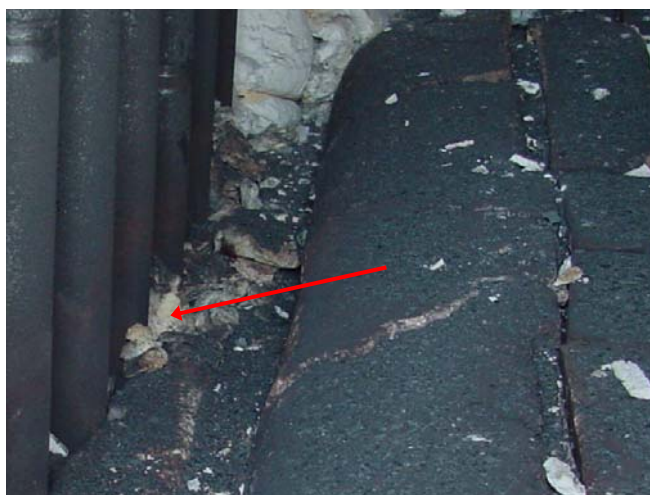
C146: materiale coibente coil forno B101

Frase di Rischio: R38
