**AUTOSTRADA (A12) : ROSIGNANO – CIVITAVECCHIA  
LOTTO 3**

TRATTO: SCARLINO – GROSSETO SUD

**PROGETTO DEFINITIVO**

**SCHEDE DESCRITTIVE E DOCUMENTAZIONE FOTOGRAFICA  
DELLE OPERE ESISTENTI**

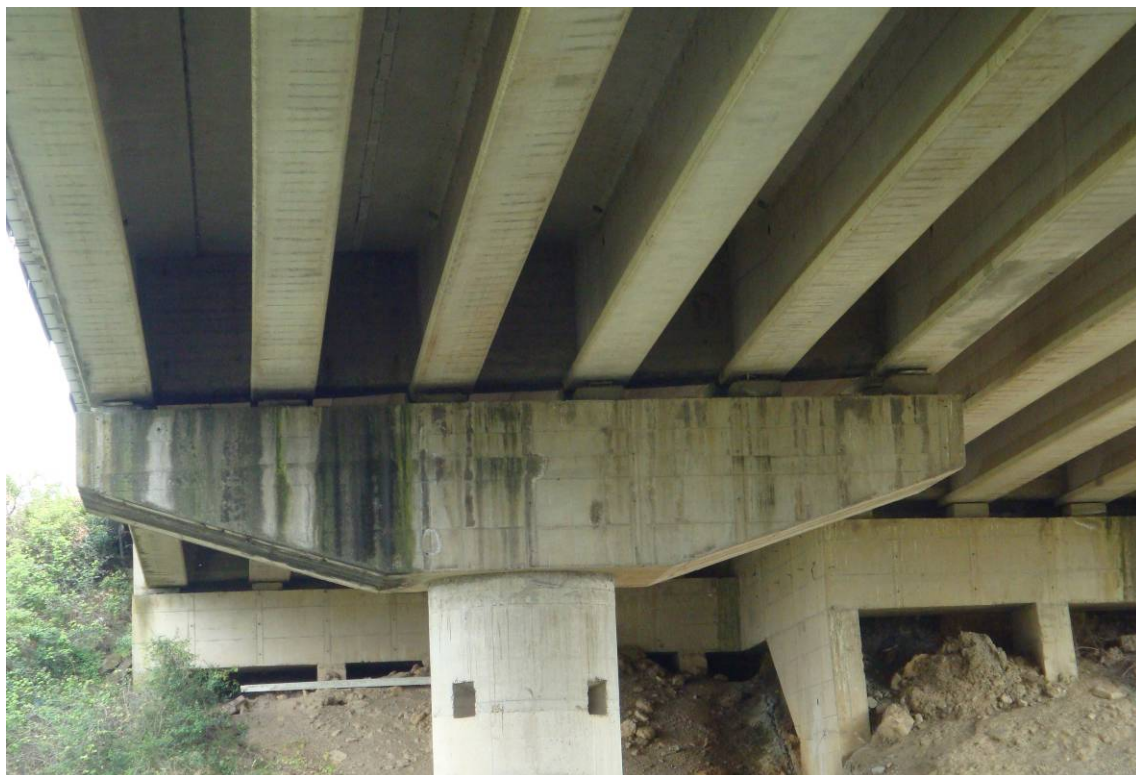
Gli elementi direttamente esposti agli agenti atmosferici (cordoli laterali) o interessati dallo scolo delle acque meteoriche (testate delle travi, intradosso e fianco delle travi di bordo, pulvini e spalle) risultano interessati da evidenti fenomeni di degrado superficiale del cls.: umidità, dilavamento, ecc.

*Foto 6 – Scolature sul pulvino*

- risanamento superficiale dei calcestruzzi dei pulvini, delle spalle e delle zone di appoggio delle travi;
- posa in opera dei giunti trasversali e di nuovi ed efficienti sistemi di drenaggio delle acque meteoriche.

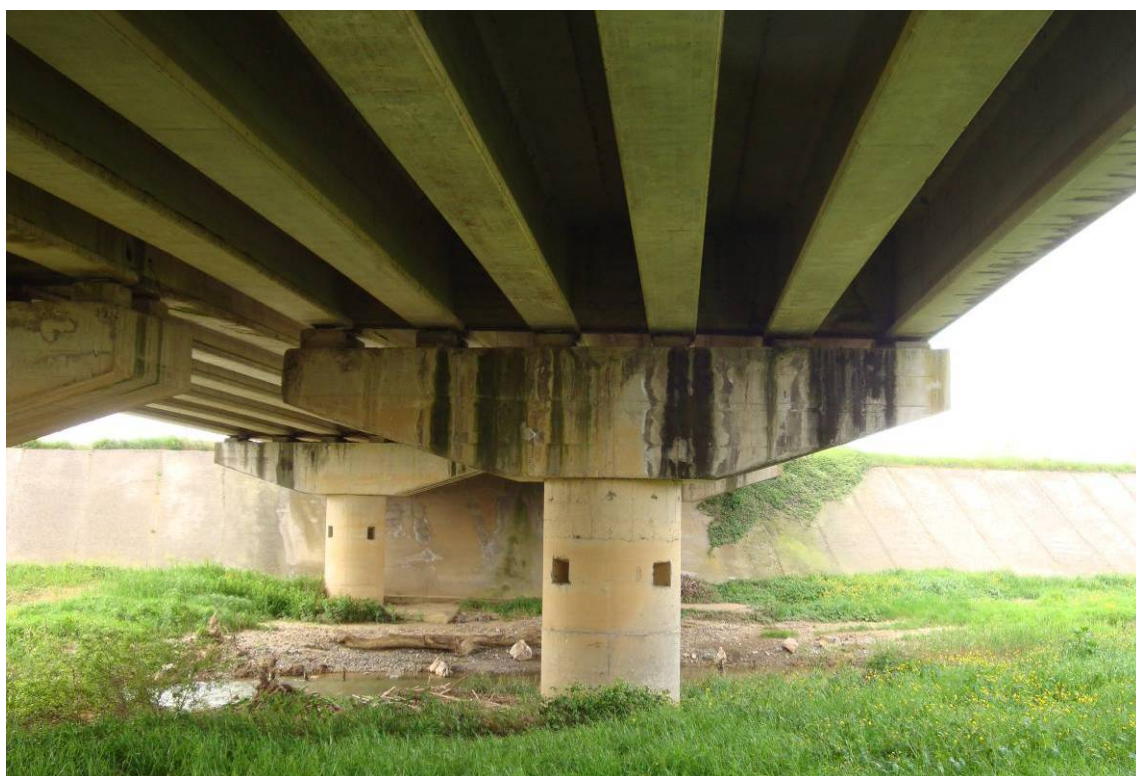
Gli elementi direttamente esposti agli agenti atmosferici (cordoli laterali) o interessati dallo scolo delle acque meteoriche (testate delle travi, intradosso e fianco delle travi di bordo, pulvini e spalle) risultano interessati da evidenti fenomeni di degrado superficiale del cls.: umidità, dilavamento, ecc.

*Foto 6 – scolature sui pulvini*

- risanamento superficiale dei calcestruzzi dei pulvini, delle spalle e delle zone di appoggio delle travi;
- posa in opera dei giunti trasversali e di nuovi ed efficienti sistemi di drenaggio delle acque meteoriche.

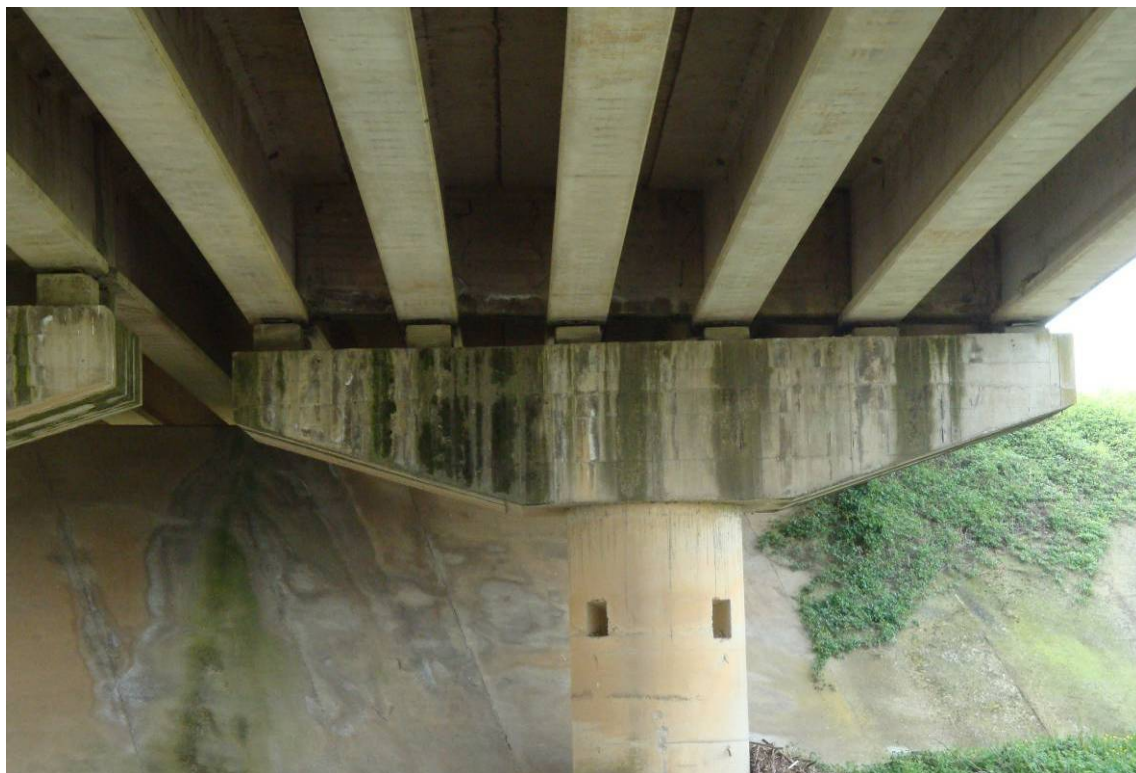
*Foto 7– scolature sul pulvino*
