Nuova linea Ferrandina - Matera La Martella per il collegamento di Matera con la rete ferroviaria nazionale

INDAGINI 2005
Schede del rilievo visivo

GALLERIA MIGLIONICO		
DATA RILIEVO 9 - 12 novembre 2004	VERSO DI PERCORRENZA ferrandina → matera	RILIEVO A CURA DI: Ott. Pier Paolo Poncia Ing. Carlo Bardani

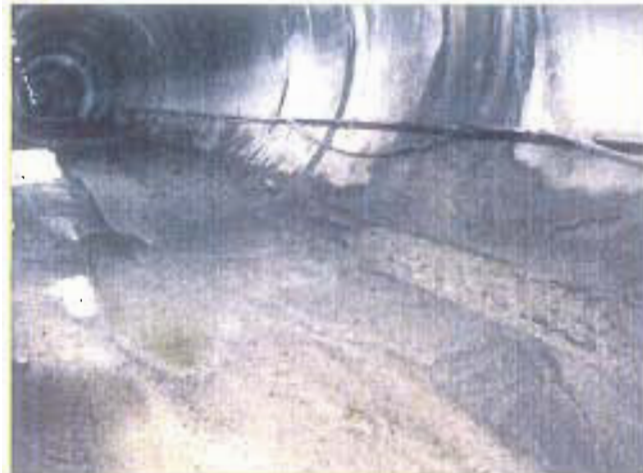
materiale argilloso trasportato dall'acqua di infiltrazione
