**DIRETTRICE FERROVIARIA MESSINA – CATANIA – PALERMO
NUOVO COLLEGAMENTO PALERMO – CATANIA**

TRATTA LERCARA – CALTANISSETTA XIRBI

SCHEDE DI RILEVAMENTO DEI DISSESTI E DEGLI STOP GEOLOGICI

RS3T 30 D 69 SH GE0001 001 C

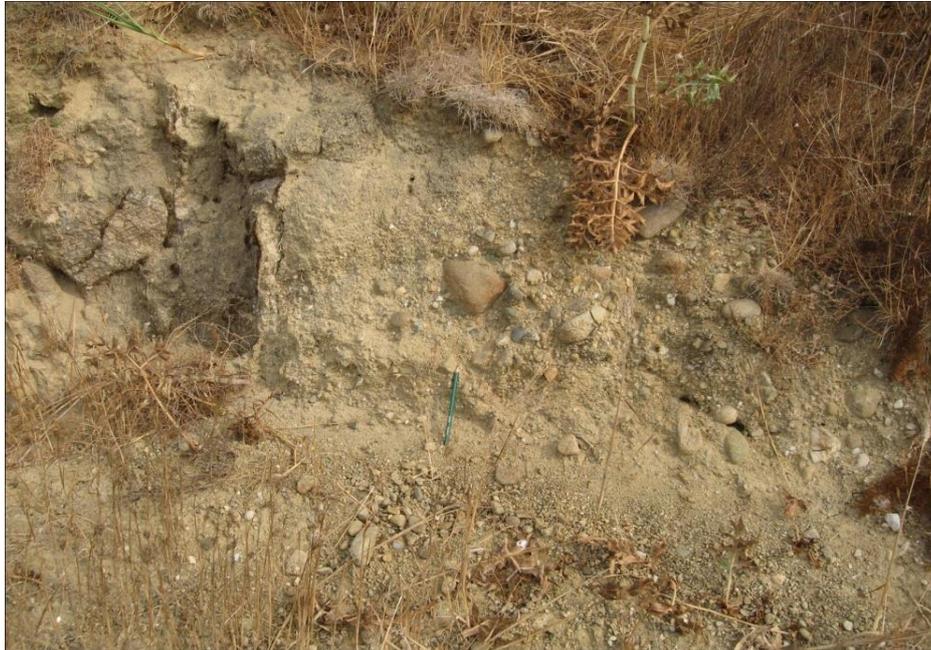
Foto 1

Affioramento di sabbie con ciottoli

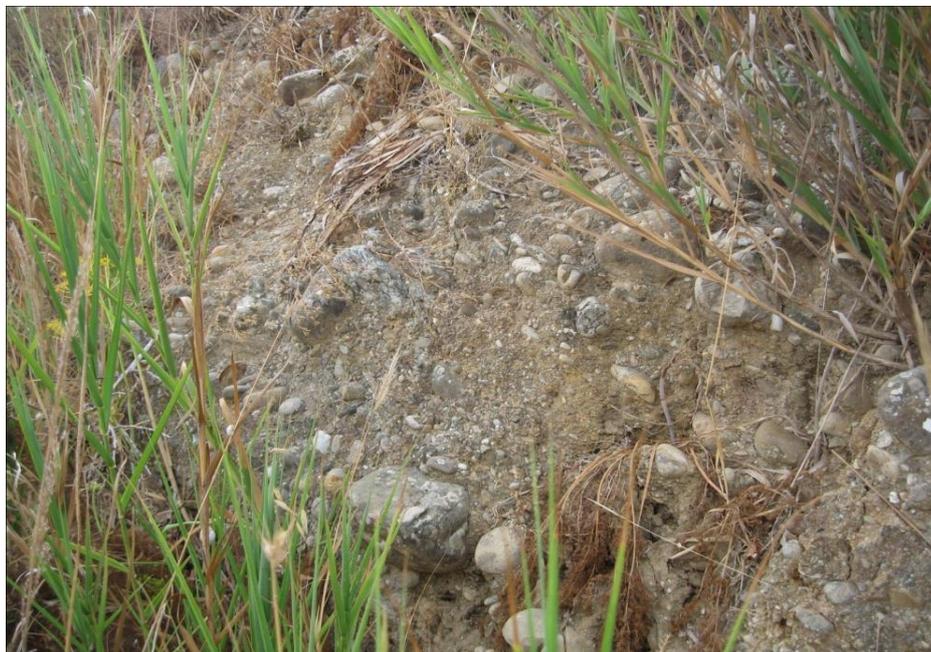
Foto 2

Affioramento di conglomerati debolmente cementati.

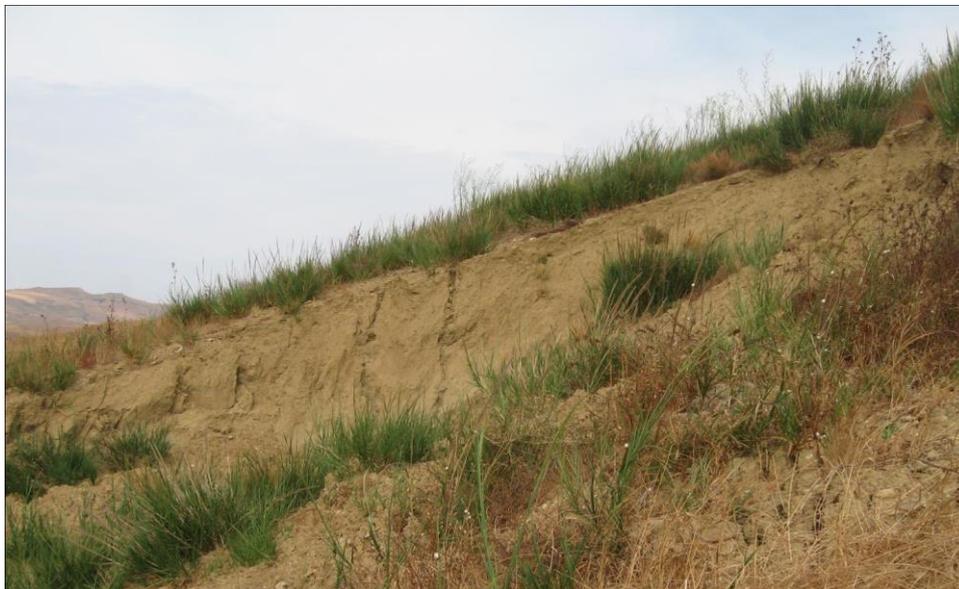
Foto 1

Vista dell'affioramento di sabbie da NW

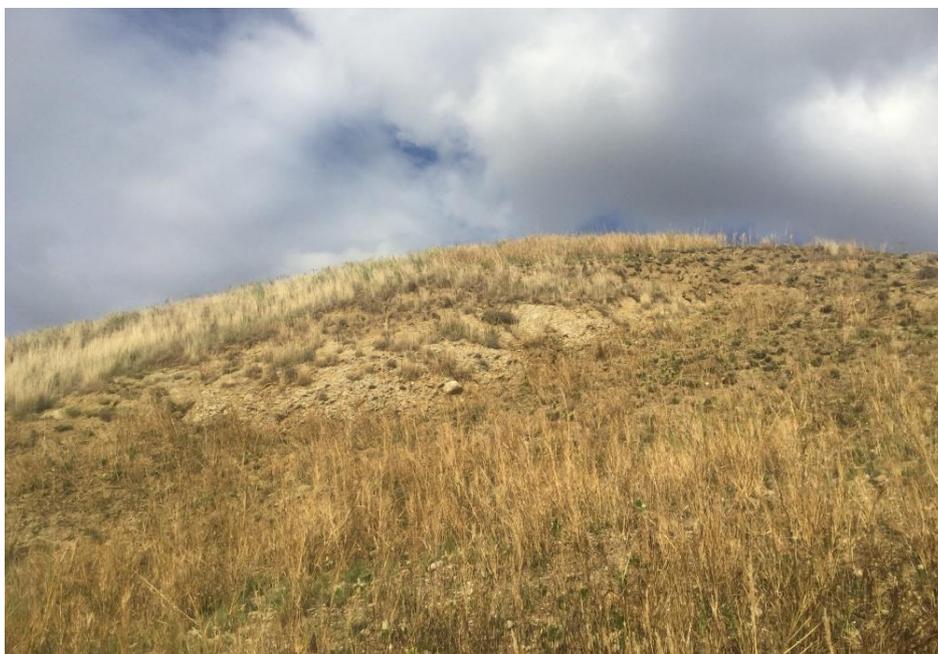
Foto 2

Affioramento di sabbie e conglomerati poco addensati

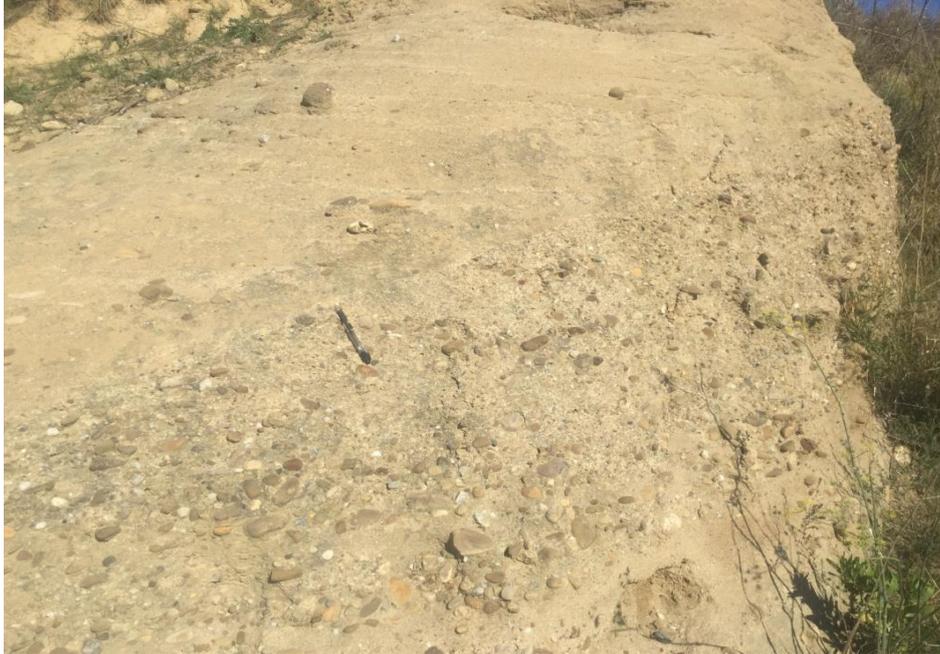
Foto 1

Livello metrico di conglomerati all'interno delle sabbie addensate della Formazione di Terravecchia (TRVa).

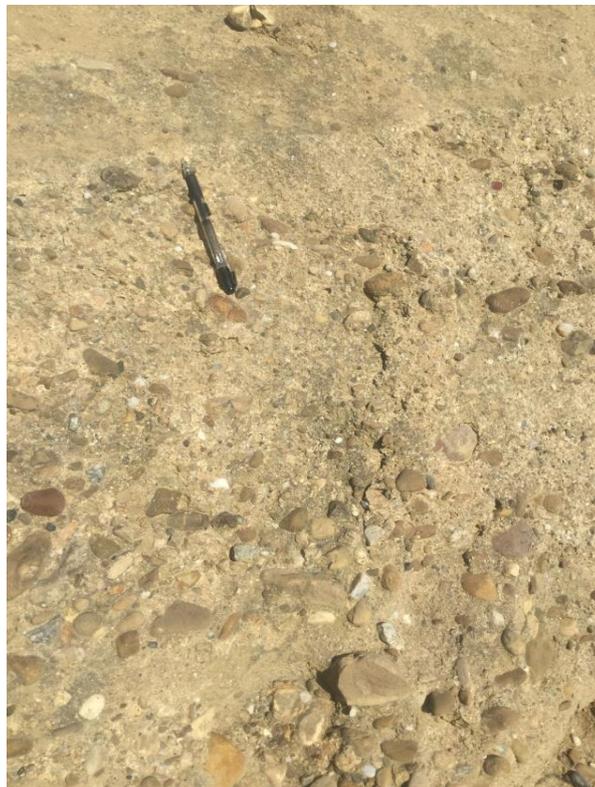
Foto 2

Dettaglio dell'affioramento riportato nella foto 1

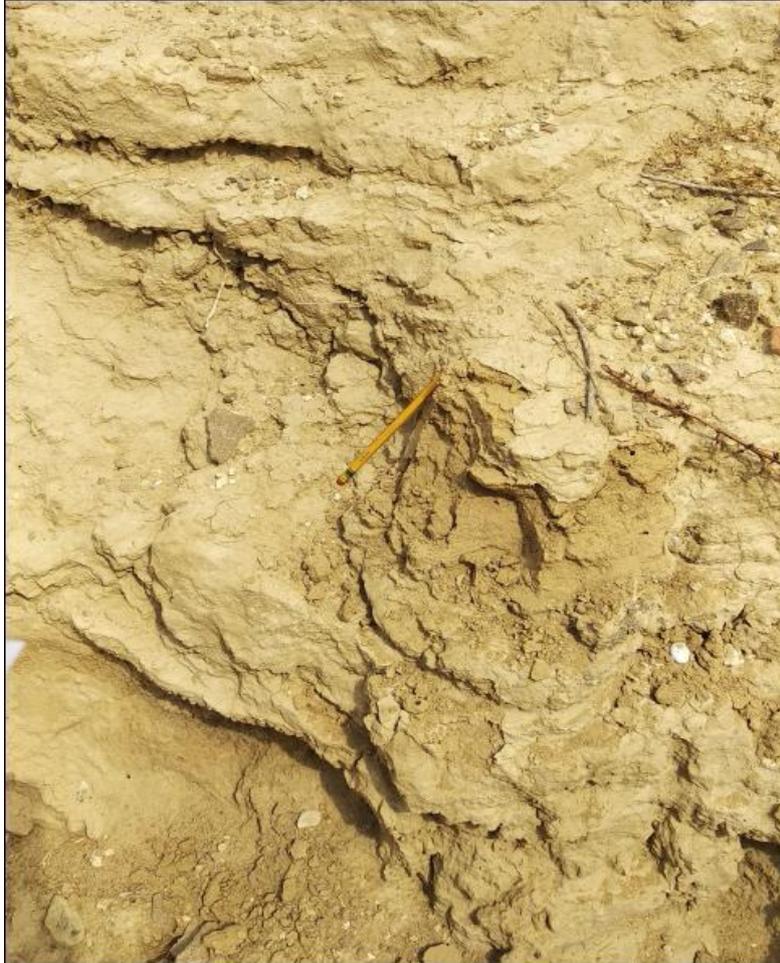
Foto 1

Sabbie debolmente cementate.

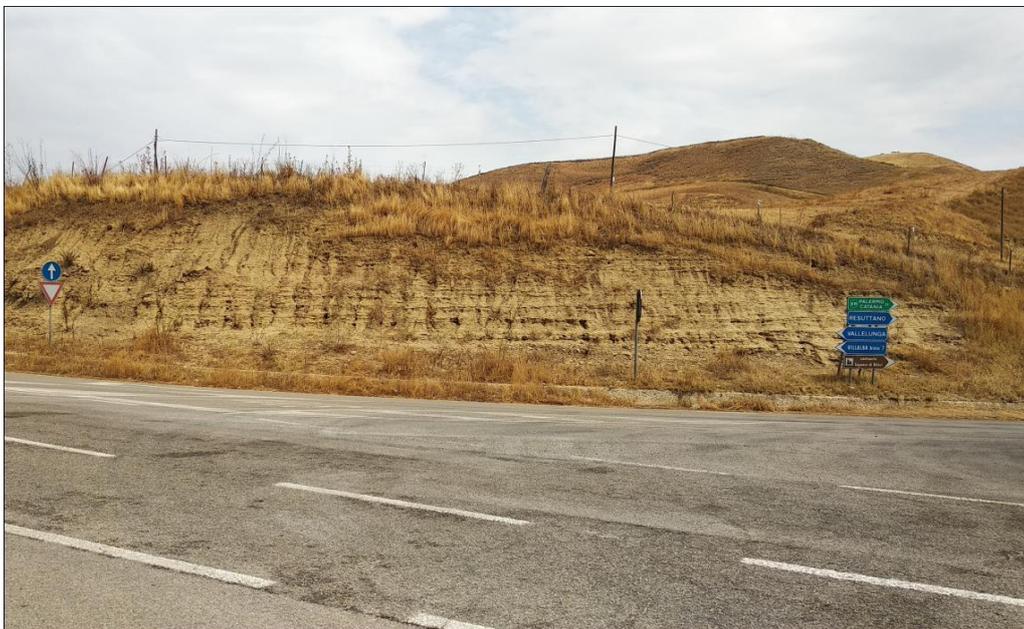
Foto 1

Panoramica dell'affioramento di TRVa

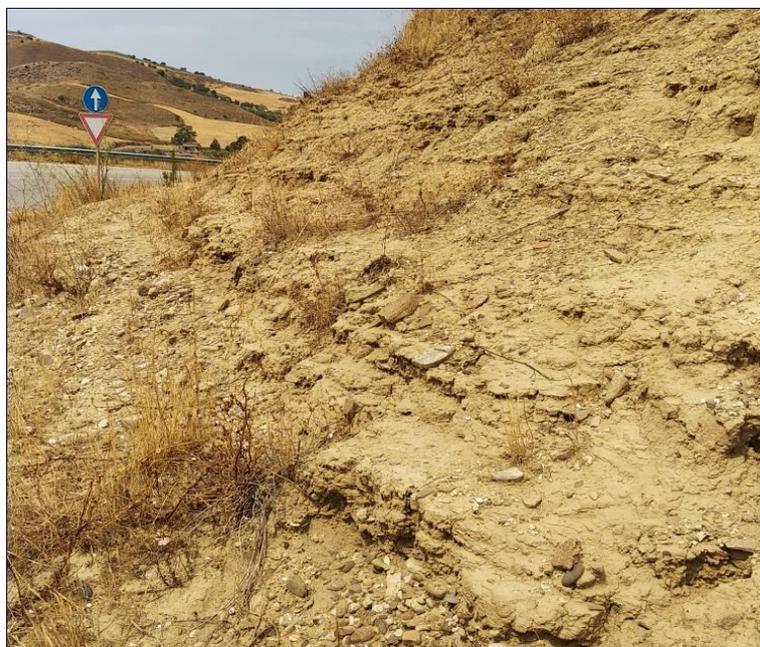
Foto 2

Particolare dell'affioramento di TRVa lungo il taglio stradale

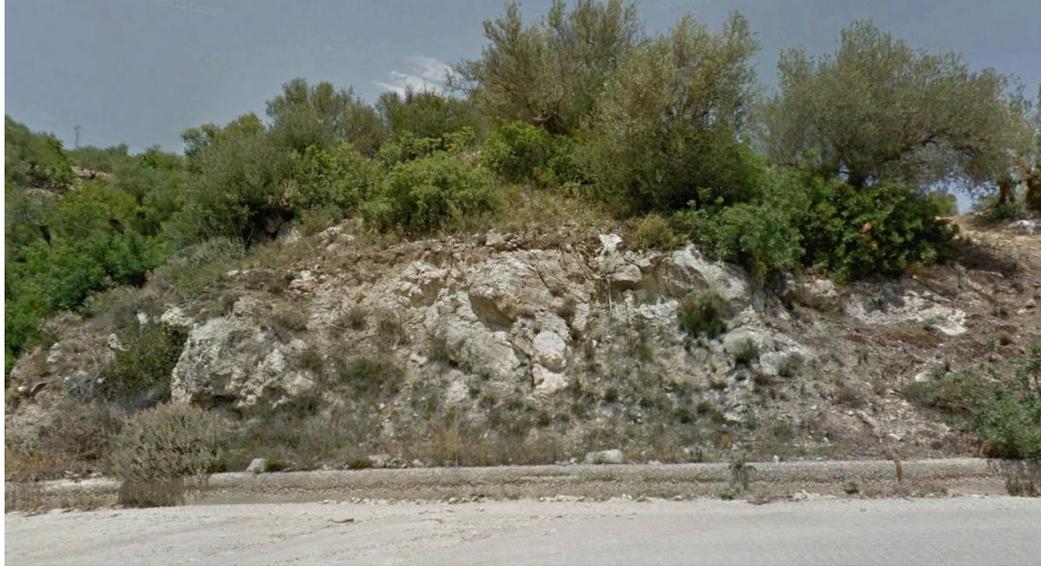
Foto 1

Calcari stratificati caratterizzati da forte fratturazione

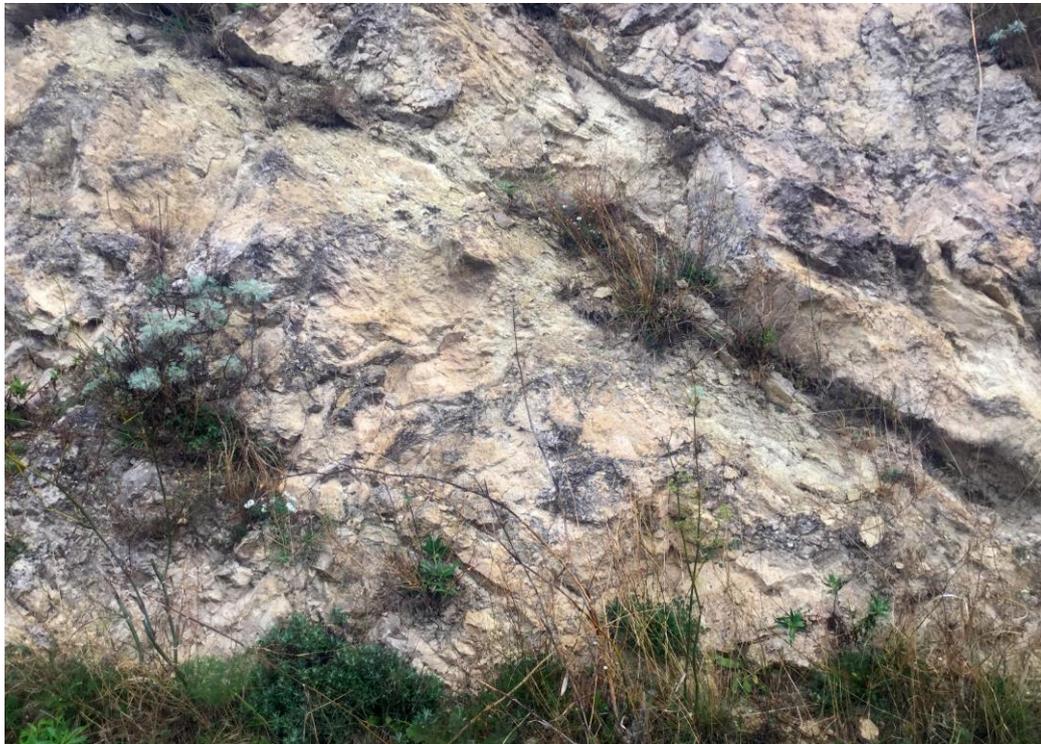
Foto 2

Calcari a tessitura brecciata.

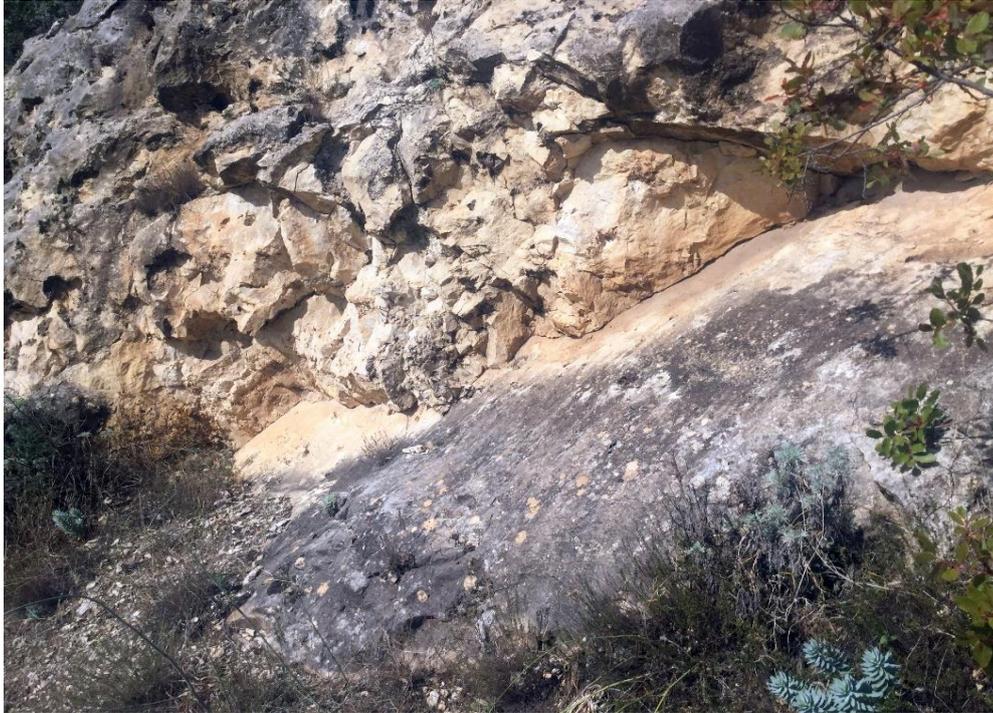
Foto 1

Faglia secondaria alla mesoscala, caratterizzata da strie subparallele al piano di frattura.

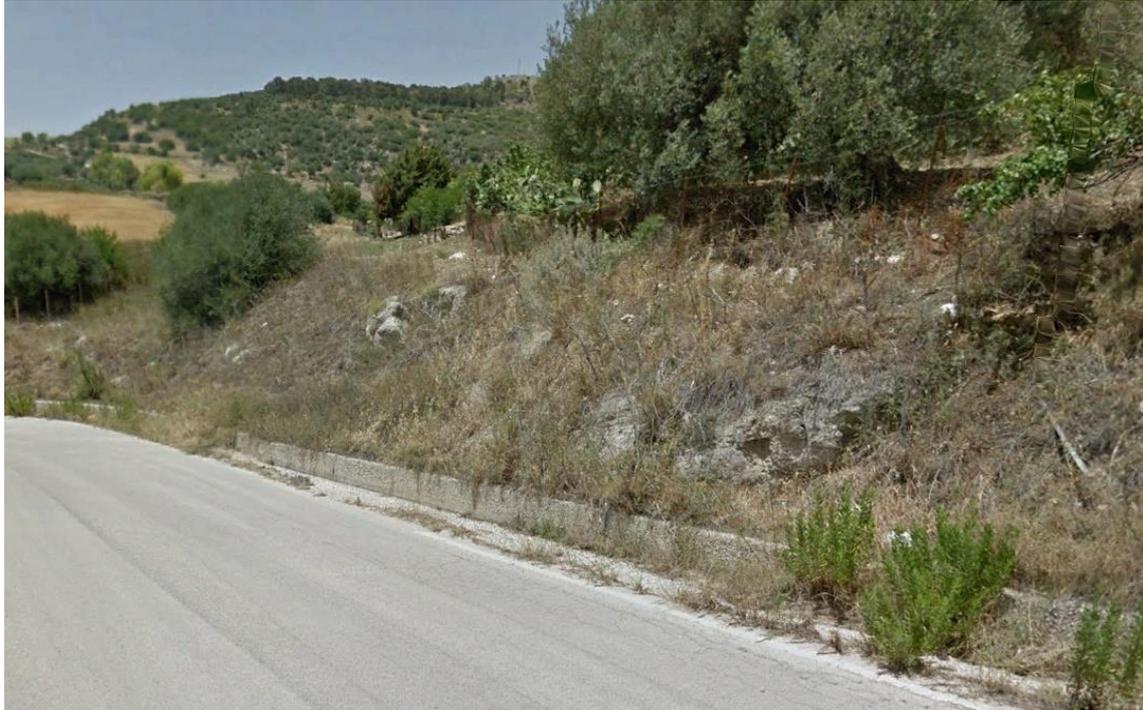
Foto 1

Affioramento di gessi selenitici stratificati lungo la S.P. 42 per Marianopoli.

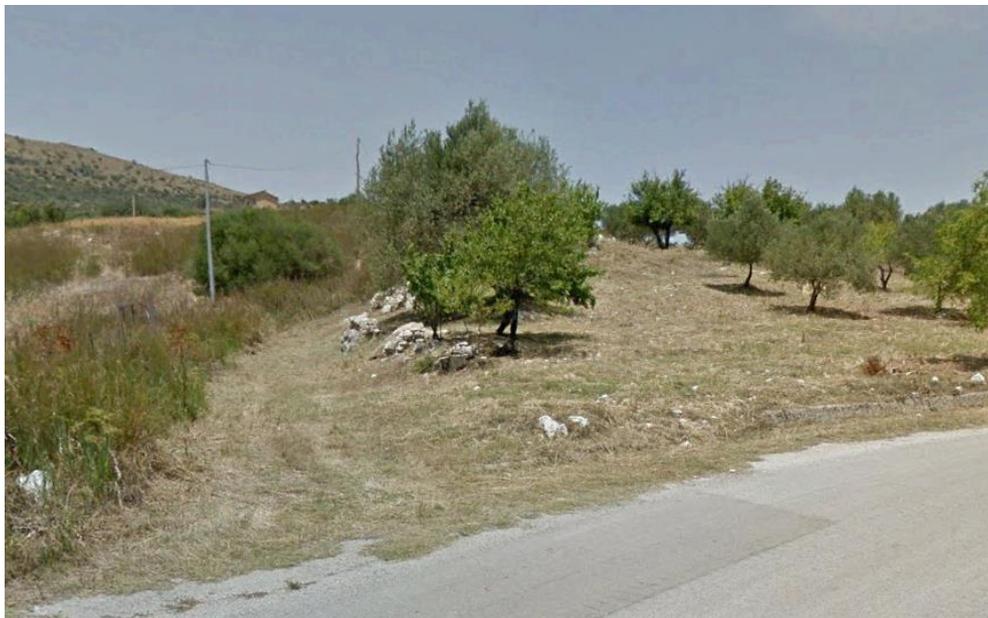
Foto 1

Masse metriche di gessoareniti annegate in una massa di fondo argillosa con clasti litoidi. Le gessoareniti spiccano come piccoli affioramenti rocciosi sui pendii a dominante componente argillosa, estesamente coltivati.

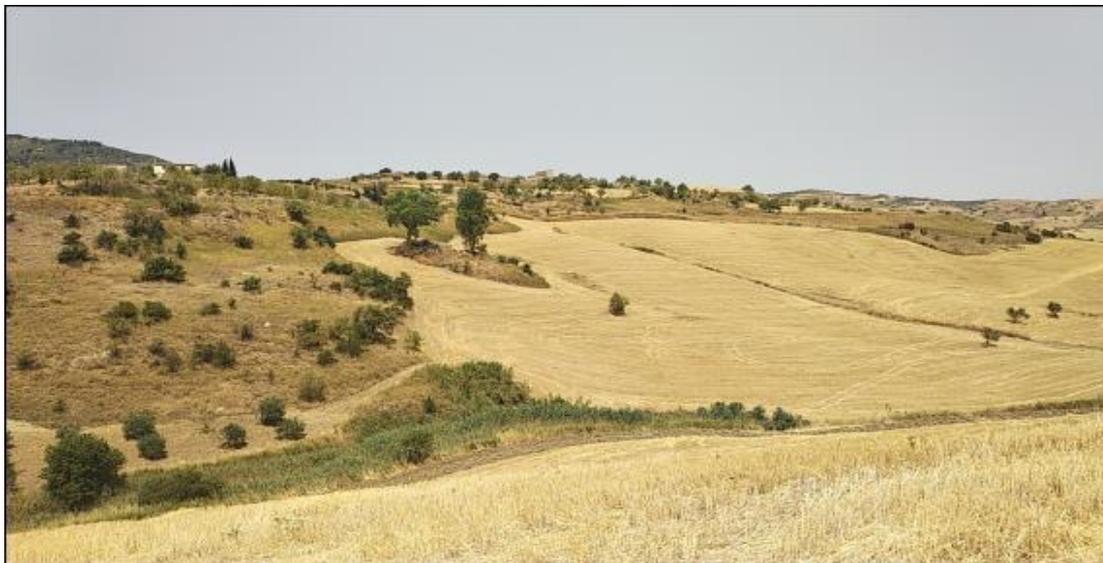
Foto 1

Panoramica del versante in cui si trova lo stop geologico (foto del 08/08/2019)

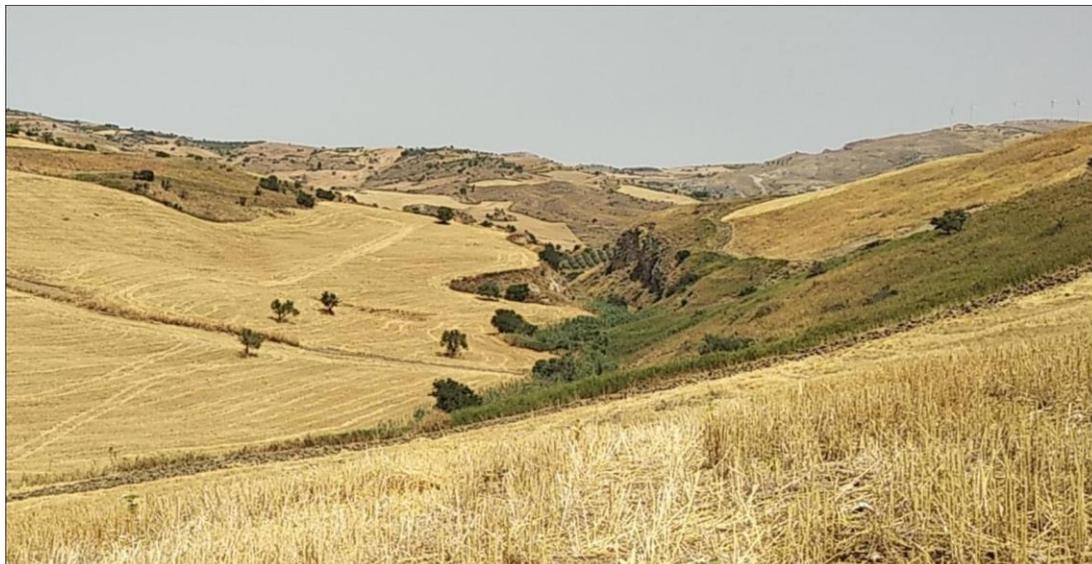
Foto 1

Panoramica (scattata in agosto 2019) del tratto di corso d'acqua in cui è stato effettuato lo stop geologico.

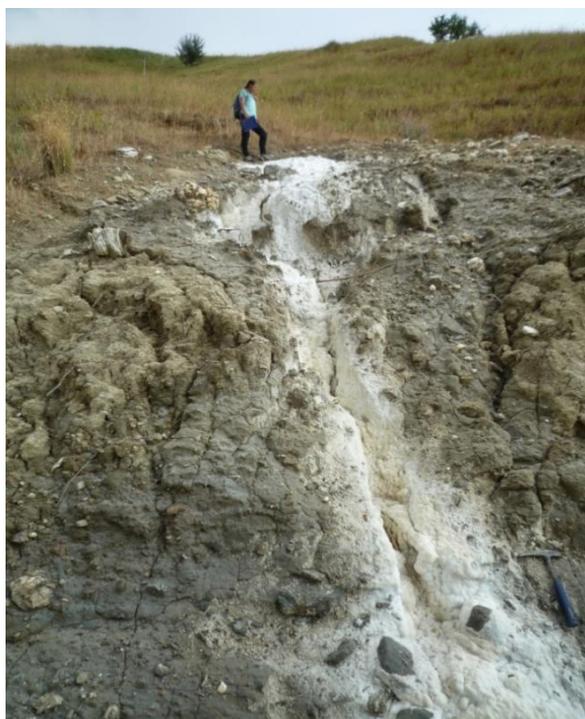
Foto 1

Emergenza di sorgente ad alto contenuto in sali, all'interno della Formazione di Cattolica (membro salino - GTL3)

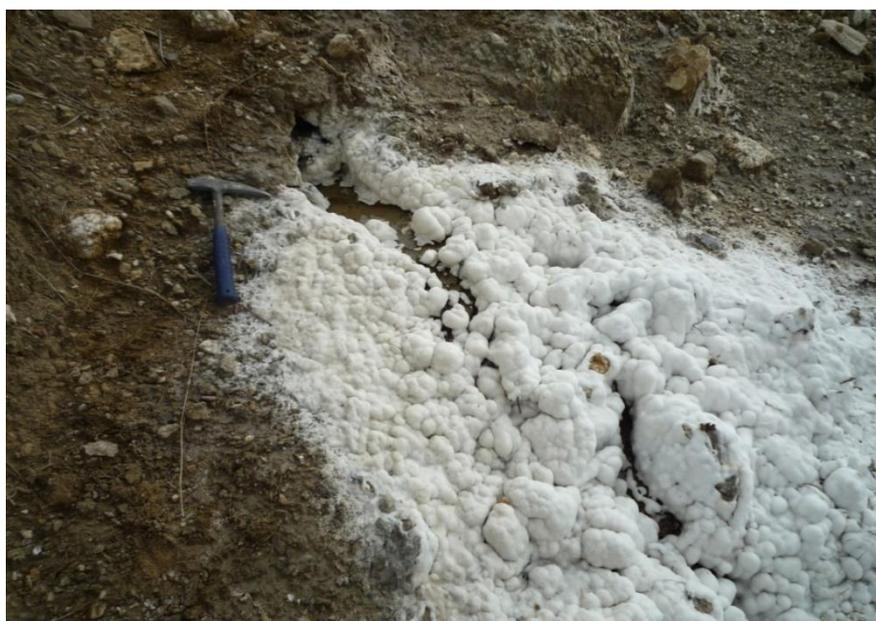
Foto 2

Dettaglio dell'emersione in superficie delle acque: l'elevato contenuto in sali genera l'immediata precipitazione degli stessi a contatto con l'ambiente esterno, creando concrezioni biancastre caratteristiche.

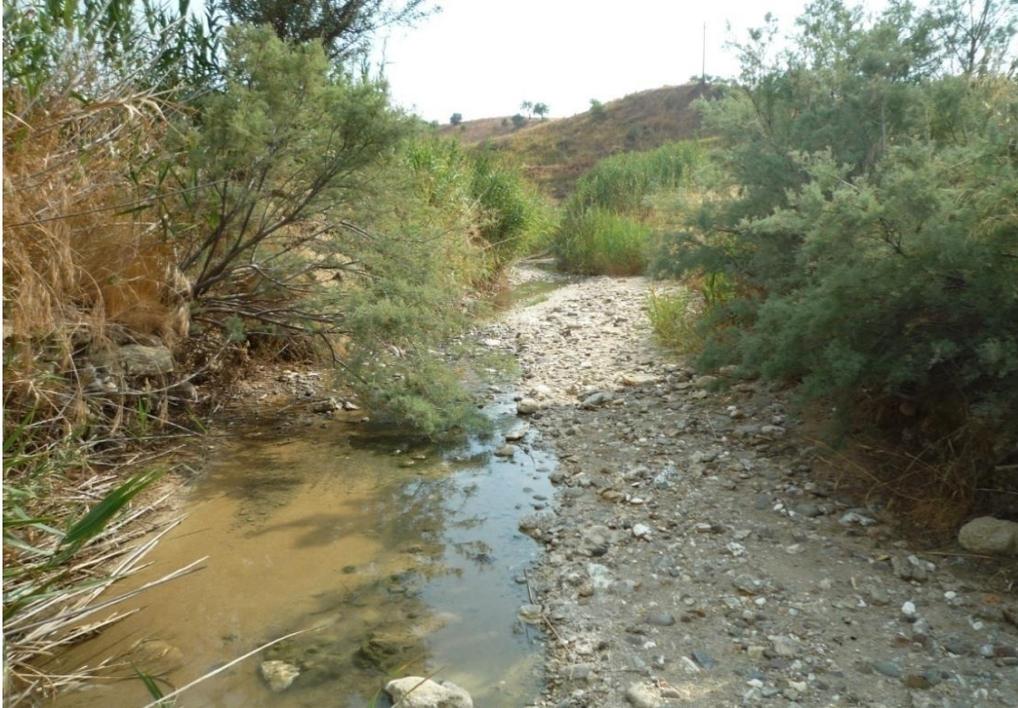
Foto 1

Depositi alluvionali presenti in corrispondenza dell'alveo del corso d'acqua

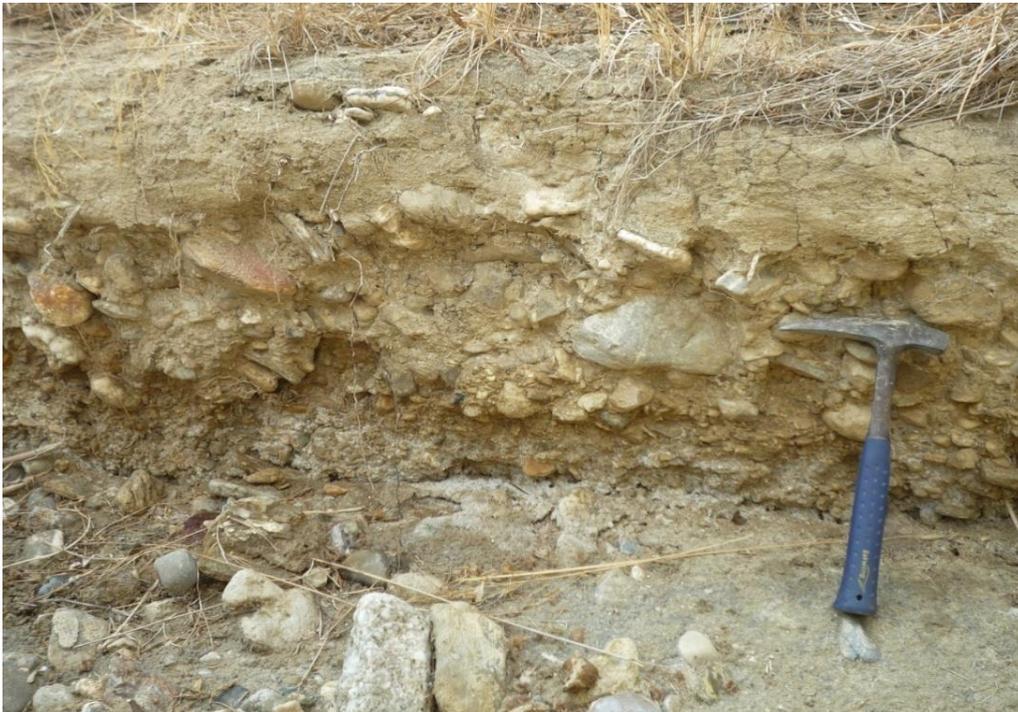
Foto 2

Dettaglio del deposito ghiaioso-ciottoloso che caratterizza i depositi alluvionali attuali

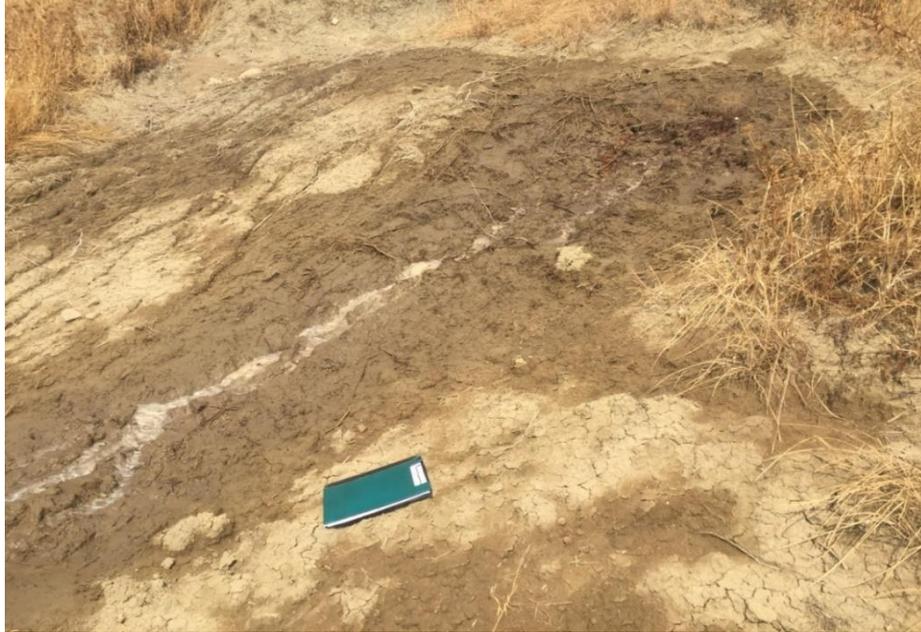
Foto 1

Sorgente salina in corrispondenza di litotipi appartenenti alla Formazione di Pasquasia.

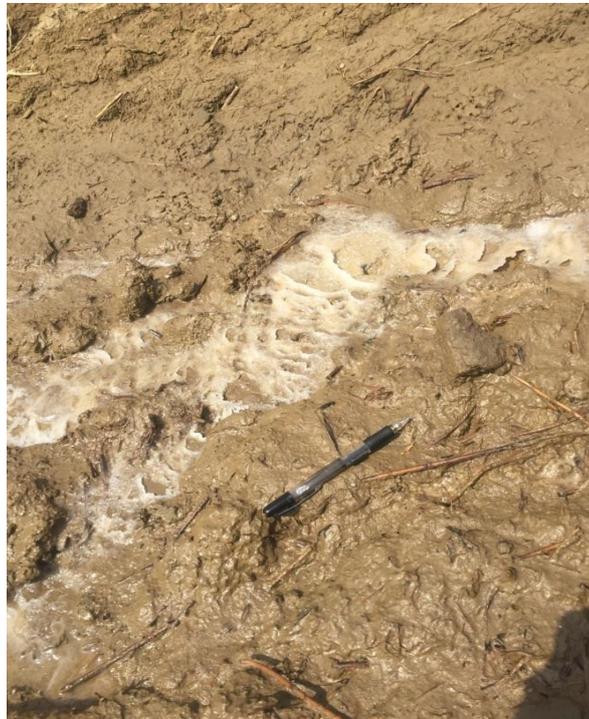
Foto 2

Dettaglio dell'emersione in superficie delle acque: l'elevato contenuto in sali genera l'immediata precipitazione degli stessi a contatto con l'ambiente esterno, creando concrezioni biancastre caratteristiche.

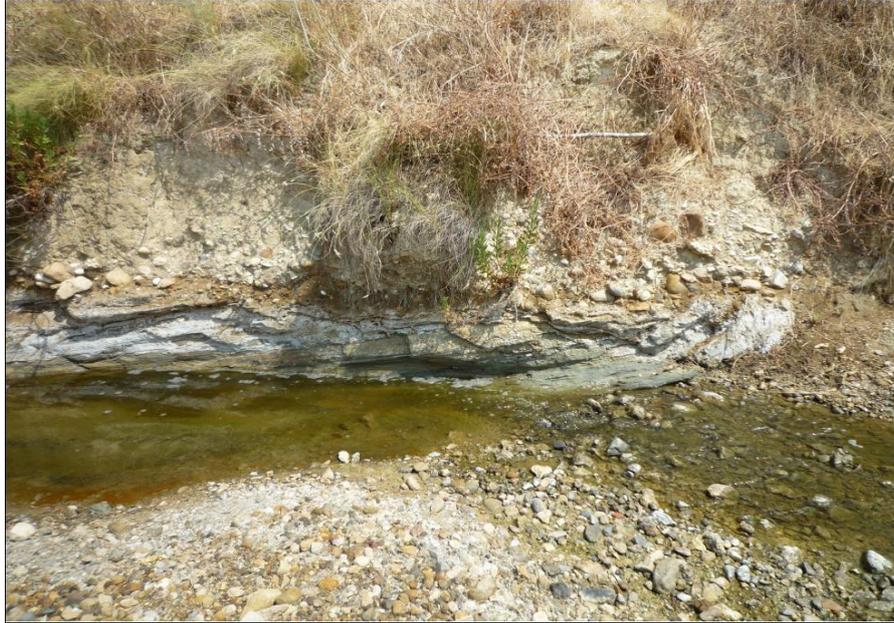
Foto 1

Affioramento di siltiti argillose grigie lungo il corso d'acqua

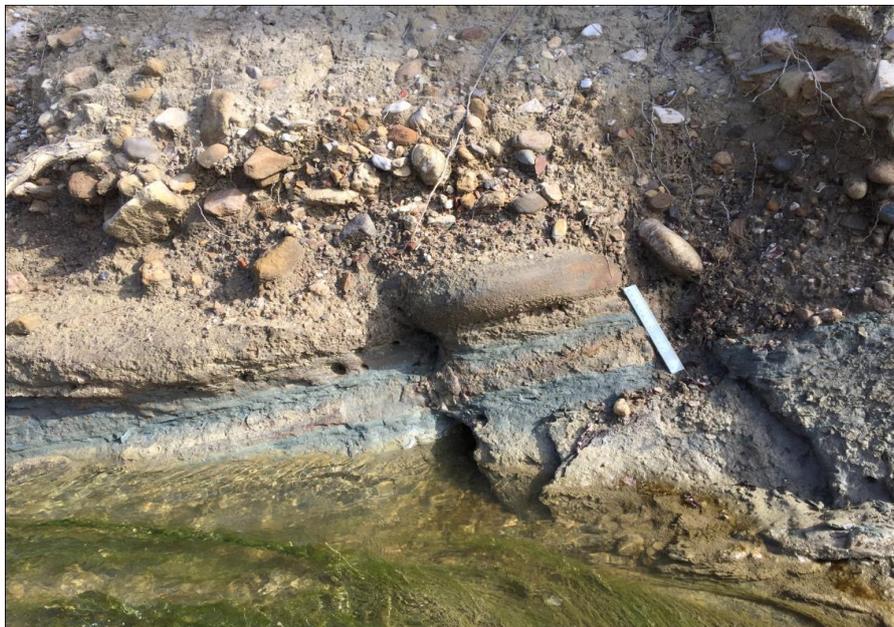
Foto 2

Affioramento di siltiti argillose grigie lungo il corso d'acqua

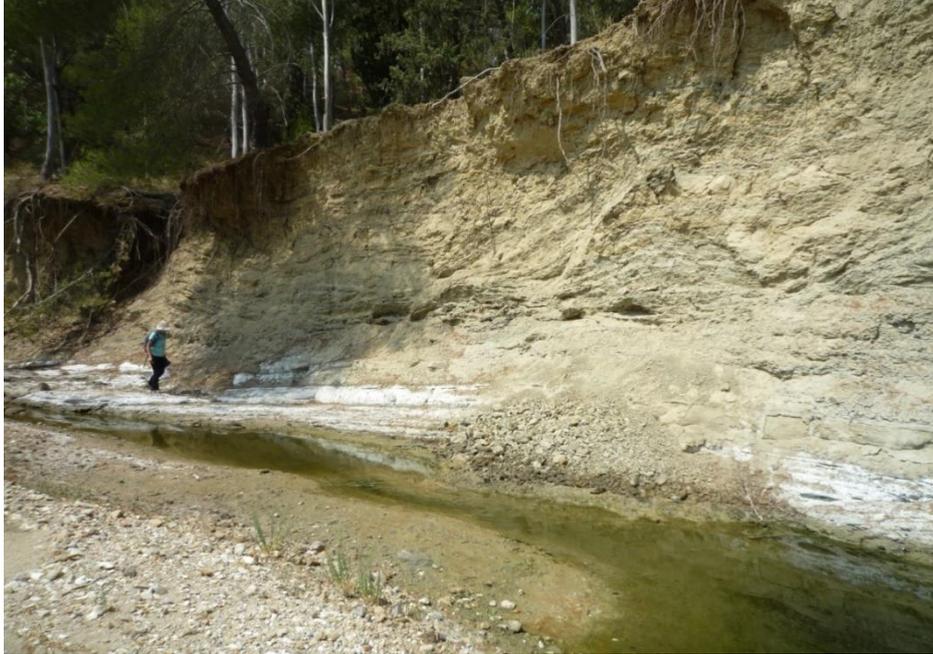
Foto 1

In corrispondenza dello stop geologico affiorano prevalentemente argille debolmente marnose e sabbie limose ben stratificate, di colore grigio scuro. La stratificazione è fortemente disturbata a causa di una deformazione sinsedimentaria e da deformazioni tettoniche successive, in particolare una faglia ad alto angolo immergente verso E (291/80); verso l'asse della valle (in direzione SE) gli strati sono verticalizzati. La fascia di disturbo è potente circa 4 m.

Panoramica dell'affioramento di livelli marnosi e sabbiosi, deformati, ben visibili in corrispondenza del corso d'acqua

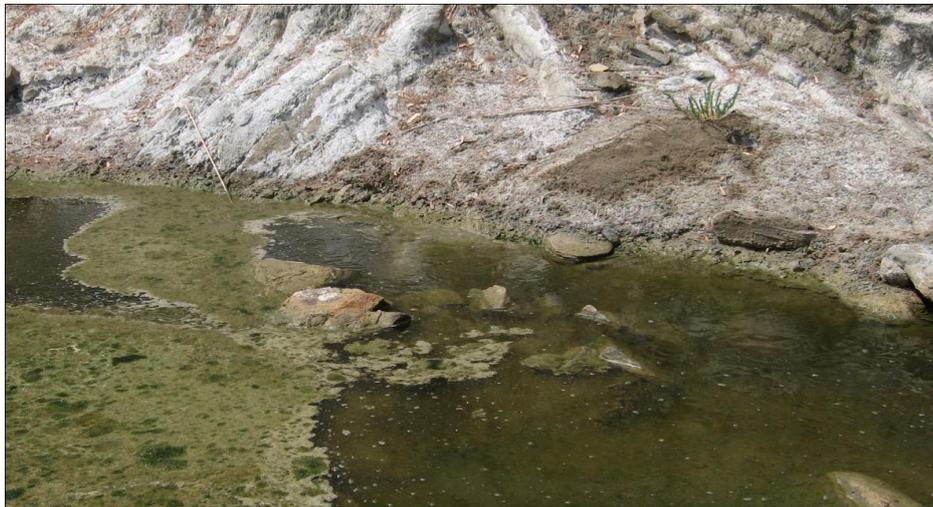
Foto 2

In questo punto è inoltre presente, lungo il corso d'acqua una sorgente (polla) ad alto contenuto salino: tutta l'area in alveo è coperta da una patina di sale, di circa un mm di spessore.

Area di emergenza della sorgente salina, al piede del versante.

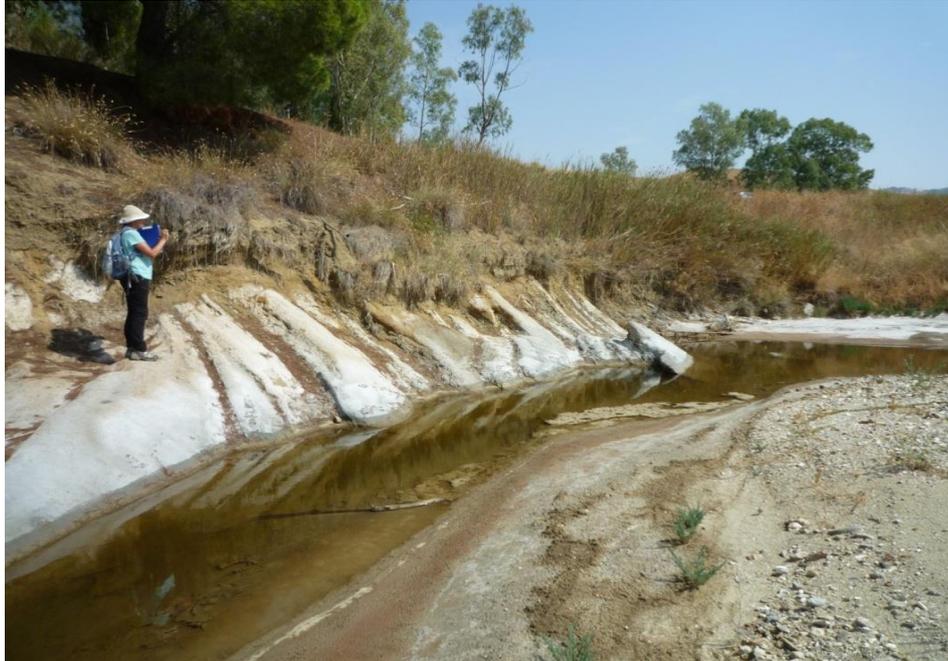
Foto 1

Panoramica dell'affioramento di marne argillose grigiastre, visibili in corrispondenza del corso d'acqua

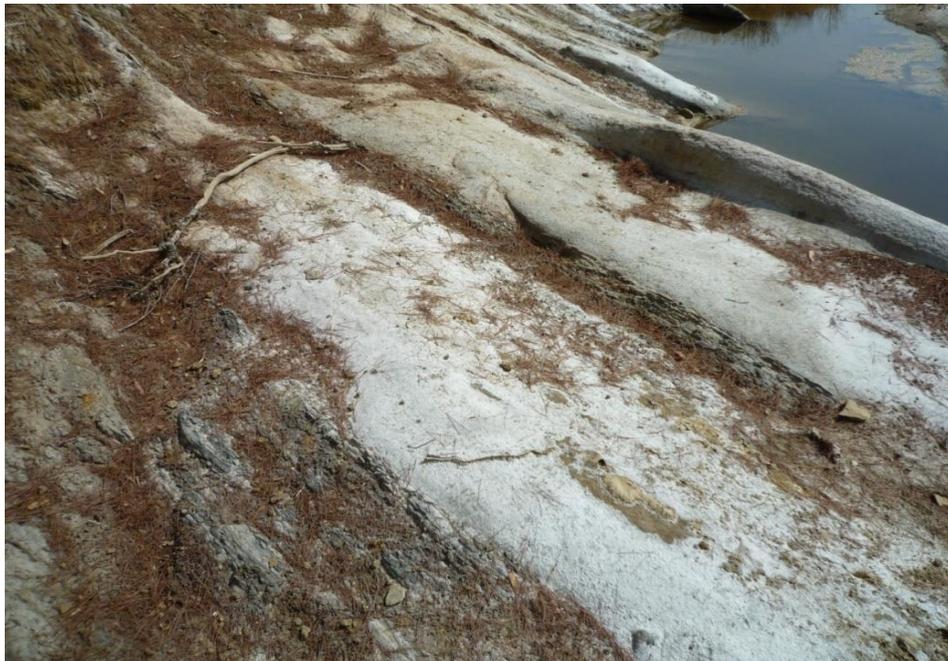
Foto 2

Dettaglio dell'affioramento di marne affioranti in corrispondenza del corso d'acqua; in superficie patine di sale.

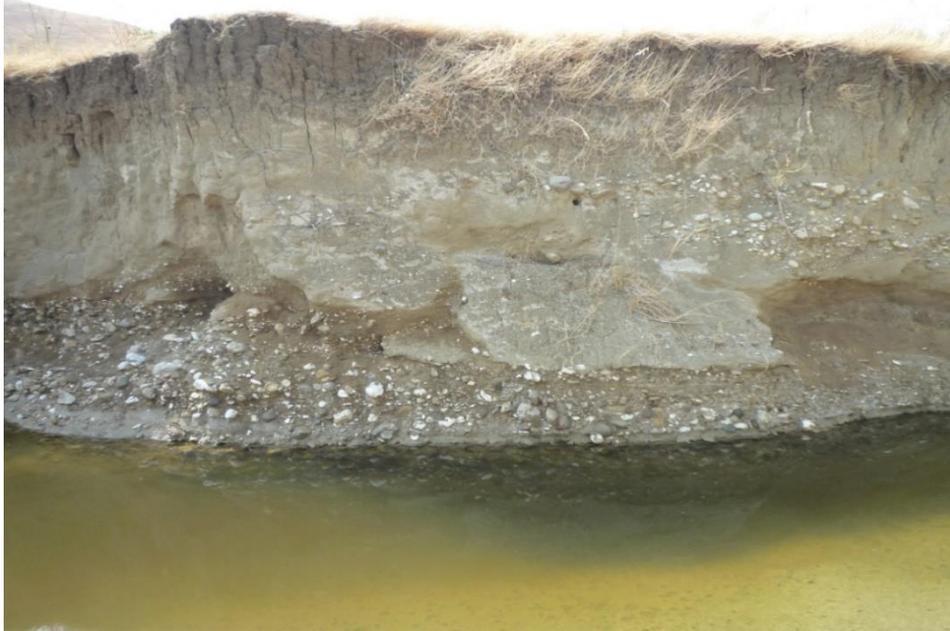
Foto 1

Depositi alluvionali attuali, caratterizzati da un'alternanza di livelli più grossolani e livelli più fini

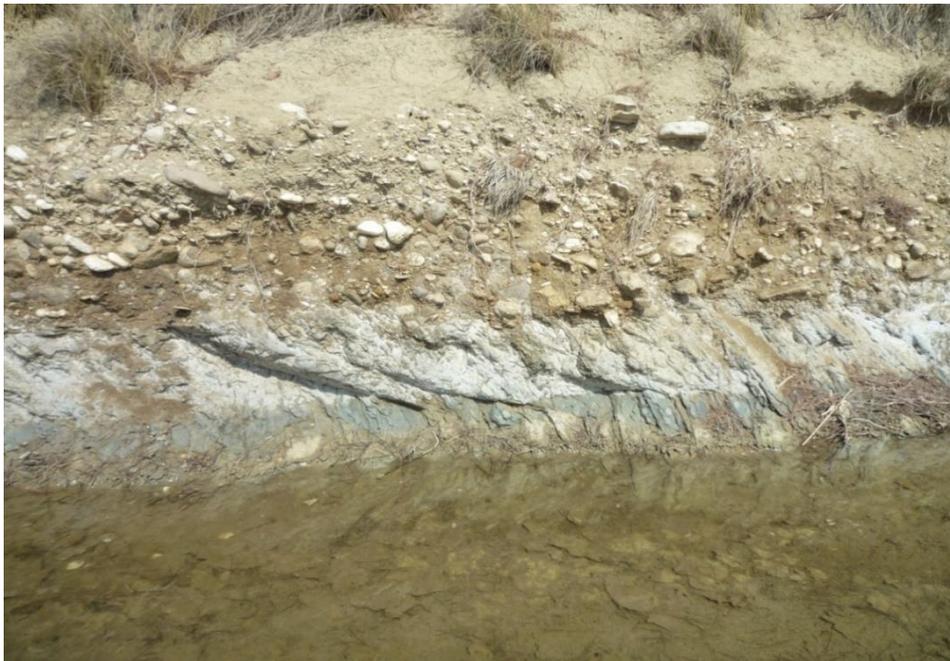
Foto 2

Dettaglio del contatto tra i depositi alluvionali attuali e le marne della Formazione del Flysch Numidico FYN4.

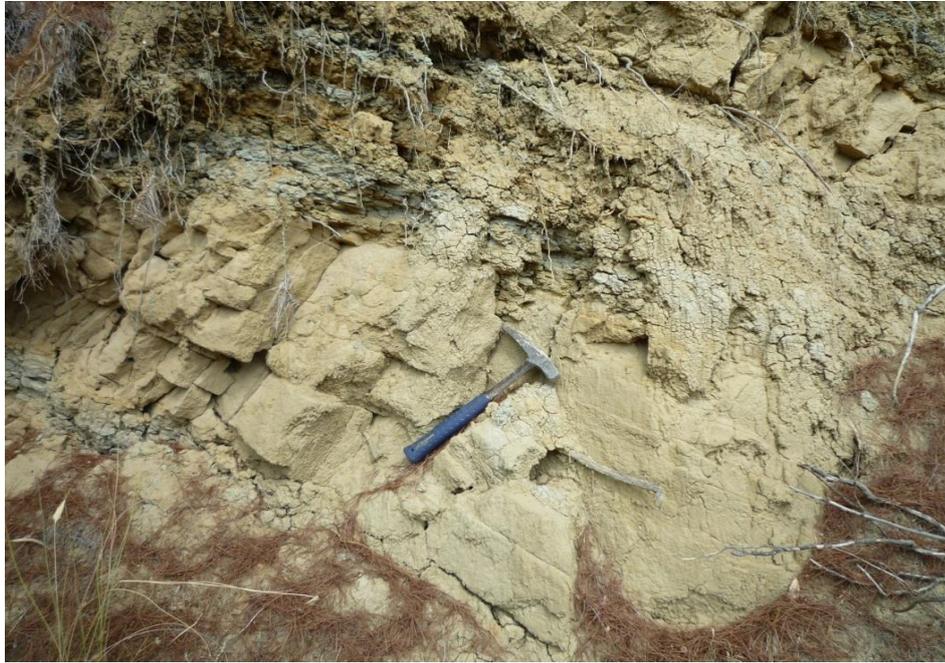
Foto 1

Dettaglio dell'alternanza tra strati argilloso-marnosi e strati sabbioso-arenacei

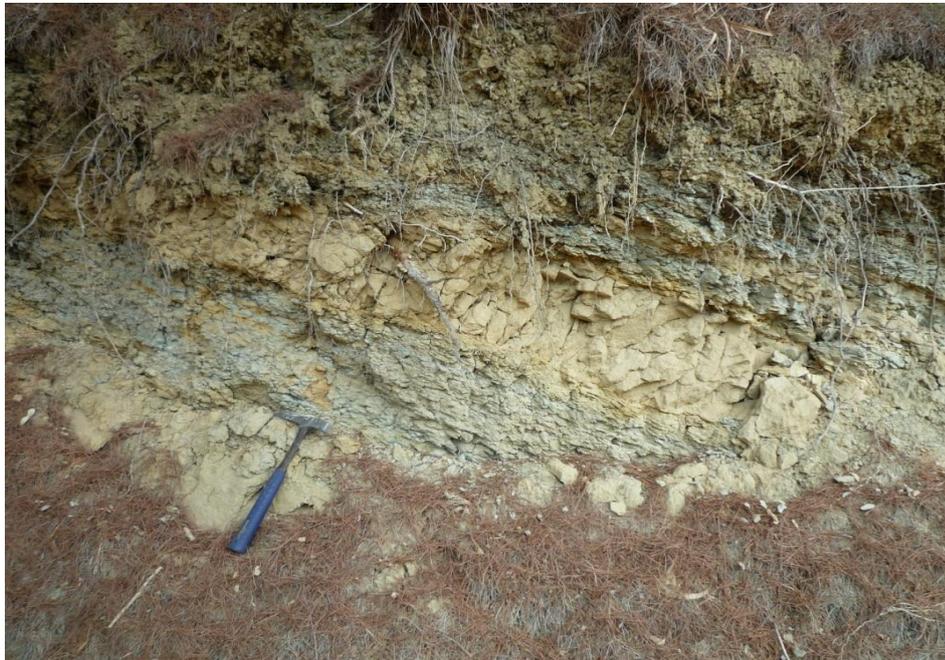
Foto 2

Alternanza di strati argilloso-marnosi a struttura scagliosa e strati sabbioso-arenacei fratturati

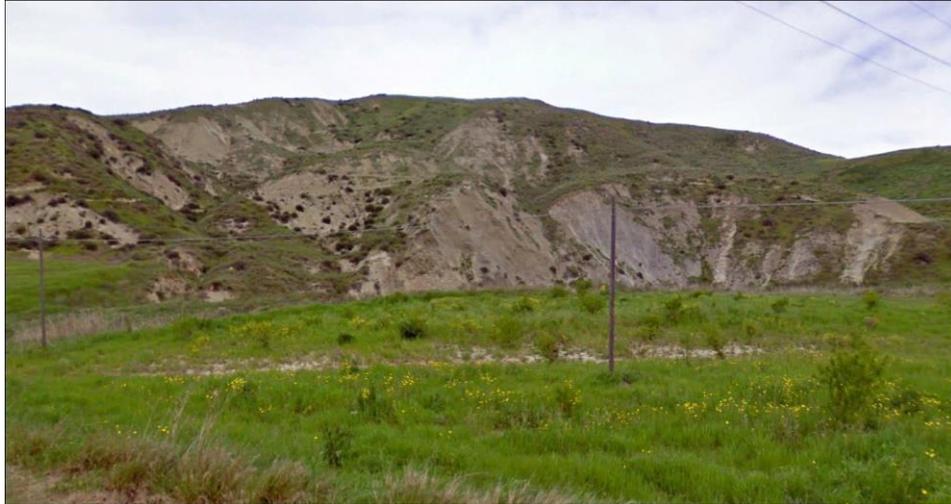
Foto 1

Area di diffuso affioramento dei livelli argilloso-marnosi del Flysch Numidico (FYN4) appartenenti alla Formazione di Cattolica. Le mediocri caratteristiche geotecniche generano abbondanti fenomeni di erosione superficiale, che generano un'instabilità diffusa.

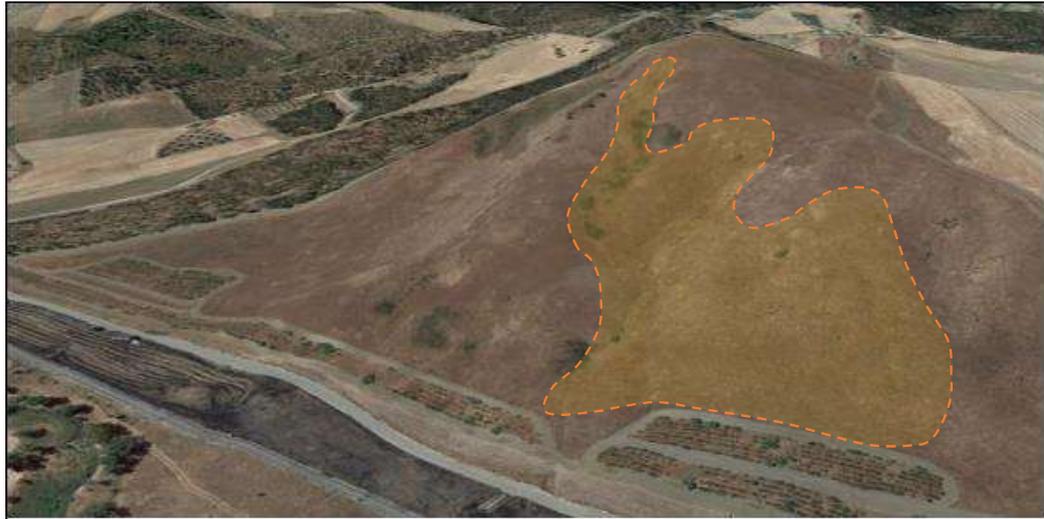
Foto

Il movimento ha coinvolto la coltre detritico-colluviale e la parte alterata di substrato, per uno spessore di 4-5 m circa. Localmente lo spessore dell'accumulo può raggiungere i 5-7 m.

Individuazione dell'area interessata da dissesto su foto Google Earth (verso sud)

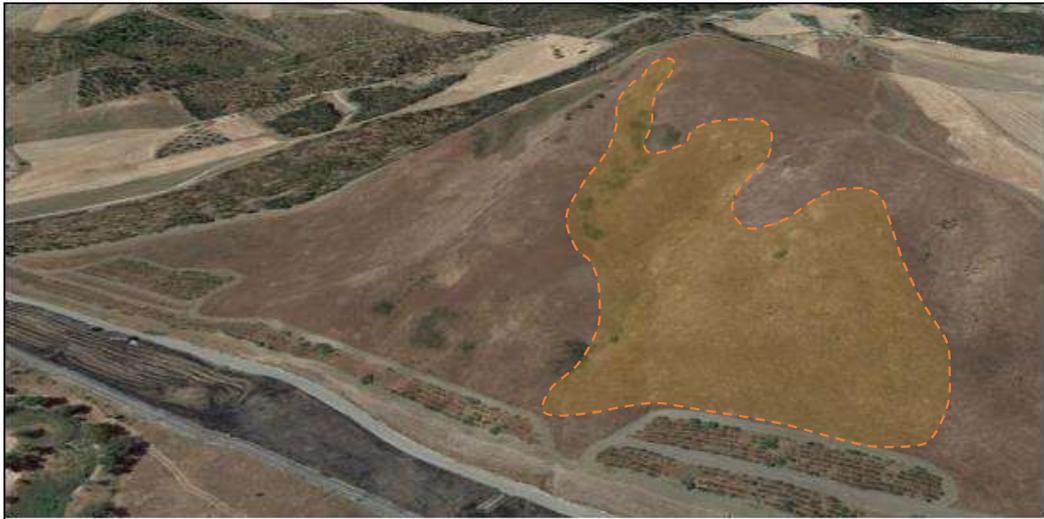
Foto

Individuazione dell'area interessata da dissesto su foto Google Earth (verso ovest)

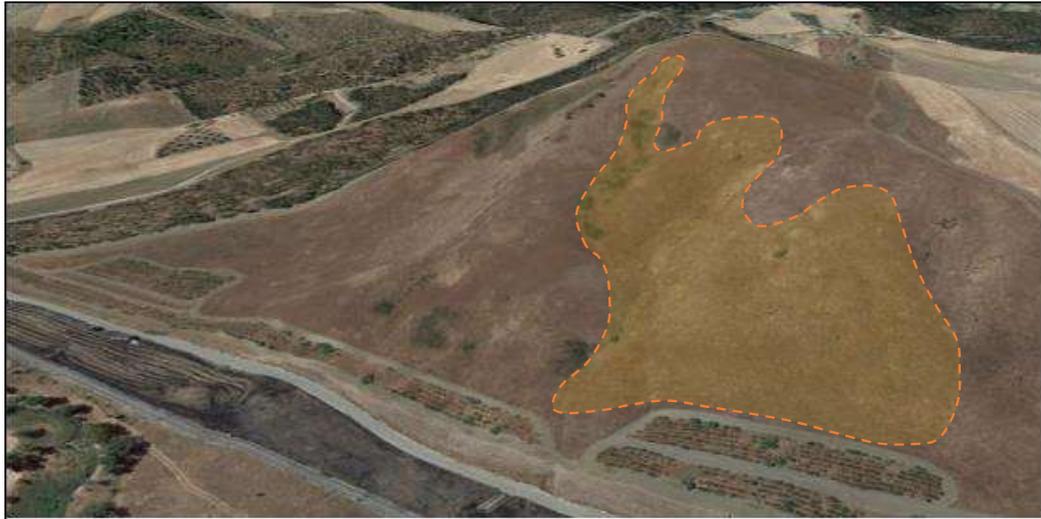
Foto

Individuazione dell'area interessata da dissesto su foto Google Earth (verso ovest)
