**DIRETTRICE FERROVIARIA MESSINA – CATANIA – PALERMO
NUOVO COLLEGAMENTO PALERMO – CATANIA**

TRATTA LERCARA – CALTANISSETTA XIRBI

SCHEDE DI RILEVAMENTO DEI DISSESTI E DEGLI STOP GEOLOGICI

RS3T 30 D 69 SH GE0001 001 C

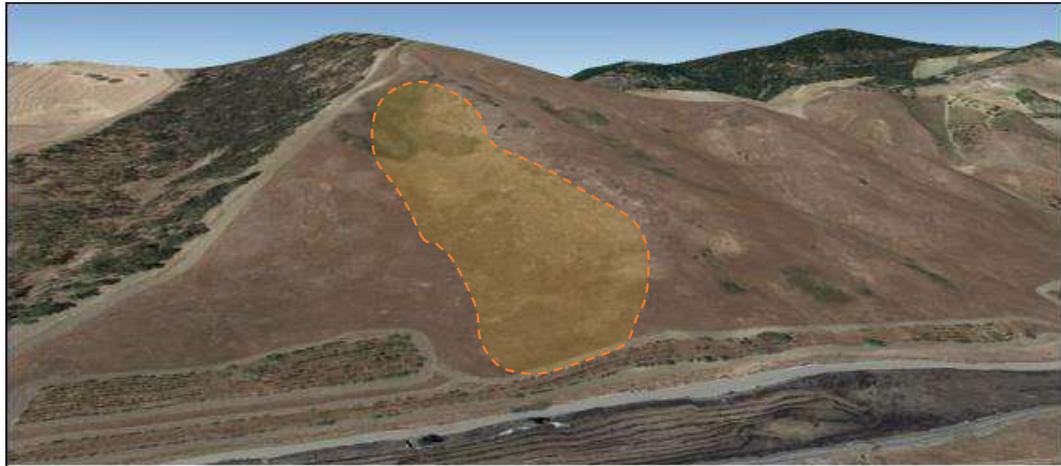
Foto

Individuazione dell'area interessata da dissesto su foto Google Earth (verso ovest)

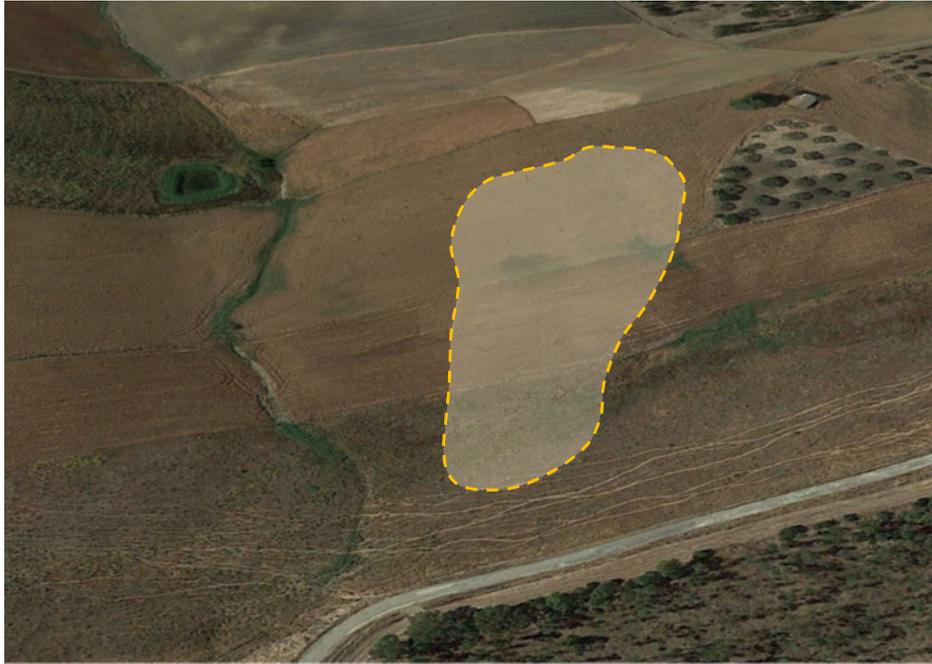
CODICE DISSESTO e data rilevamento	L3_RI20 dissesto n.68 - 23/08/2019		
opera	LOTTO 3 - Rilevato RI20		
tipo di dissesto	Frana per movimento complesso (movimento rotazionale evoluto in colamento)		
stato di attività	quiescente		
dati morfologici	(m)		
larghezza:	63	quota coronamento:	329
lunghezza (dal coronamento al piede):	154	quota piede:	304
profondità nicchia di distacco:	1		
spessore massa spostata:	2-4		
dislocazione:	15-20		
pendenza versante:	15°		
uso del suolo:	aree incolte, aree coltivate		
Il movimento ha coinvolto la coltre detritico-colluviale e la parte alterata di substrato, per uno spessore di 2-3 m circa			
Note	Nell'area del dissesto è stato realizzato il sondaggio 3a-SI-08, nelle vicinanze i sondaggi 3a-GN5-S03, 3b-S01, 3b-S02 e 3b-VI6, i cui risultati sono stati utilizzati per ricostruire il modello geologico sulla base del quale sono state realizzate le sezioni geologiche.

vista da valle (NE) dell'area interessata dal dissesto (da Google Earth): l'area è stata in parte rimodellata dall'attività agricola.

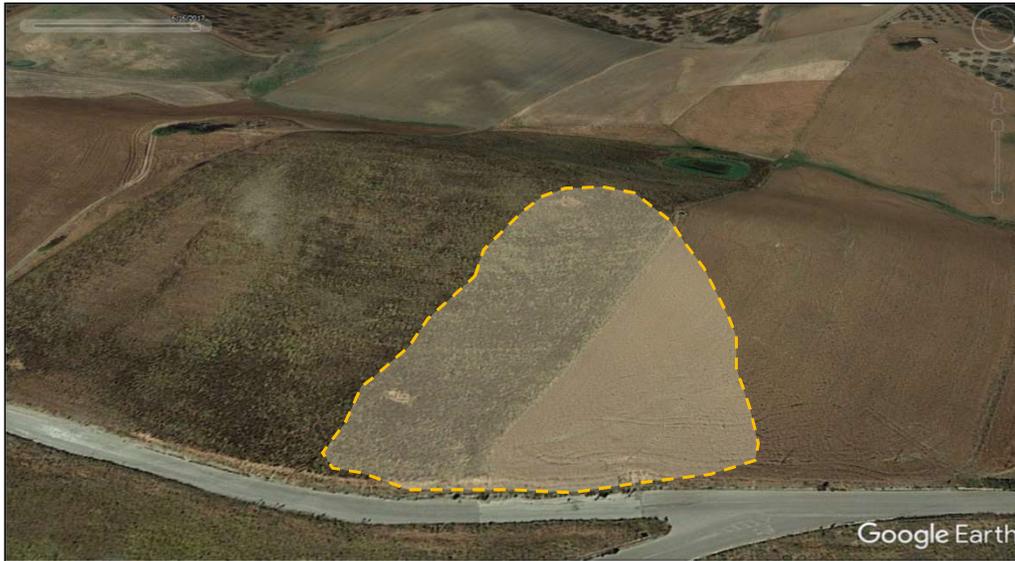
CODICE DISSESTO e data rilevamento	L3_RI21 dissesto n.70 - 23/08/2019	
opera	LOTTO 3 - Rilevato RI21	
tipo di dissesto	Frana per movimento complesso (movimento rotazionale evoluto in colamento)	
stato di attività	quiescente	
dati morfologici	(m)	
larghezza:	80	quota coronamento: 332 m
lunghezza (dal coronamento al piede):	120	quota piede: 304 m
profondità nicchia di distacco:	3-5	
spessore massa spostata:	5-7	
dislocazione:	25	
pendenza versante:	10-15°	
uso del suolo:	aree incolte, aree coltivate	
Il movimento ha coinvolto la coltre detritico-colluviale e la parte alterata di substrato.

vista da valle (NE) dell'area interessata dal dissesto (da Google Earth): l'area è stata in parte rimodellata dall'attività agricola.

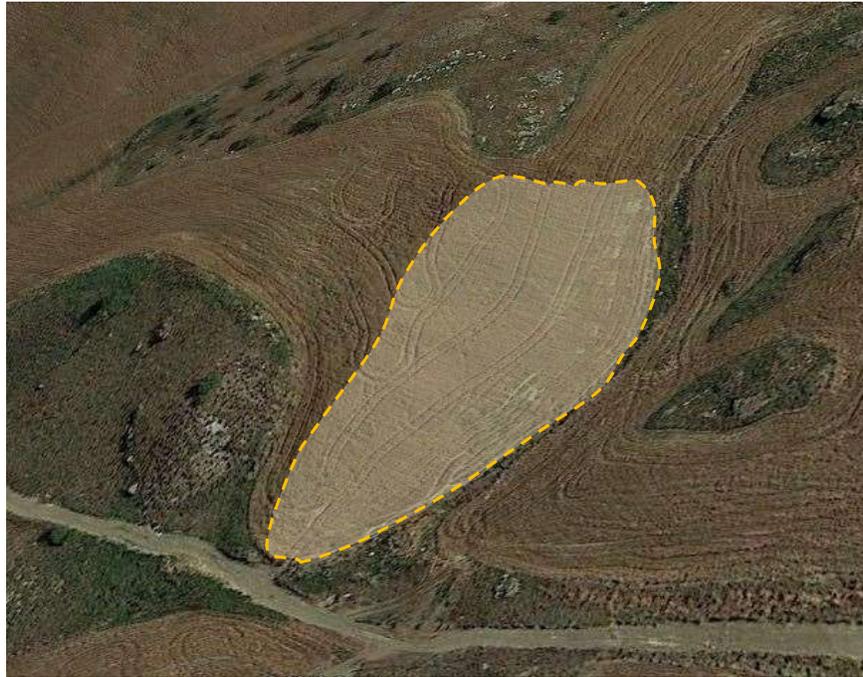
larghezza:	30	quota coronamento:	366
lunghezza (dal coronamento al piede):	64	quota piede:	350
profondità nicchia di distacco:	1		
spessore massa spostata:	2-4		
dislocazione:	30		
pendenza versante:	15-20°		
uso del suolo:	aree coltivate

Il movimento coinvolge la coltre detritico-colluviale rielaborata da attività agricole, per uno spessore di 1-3 m circa

Individuazione dell'area interessata da dissesto su foto Google Earth (verso nord-est)

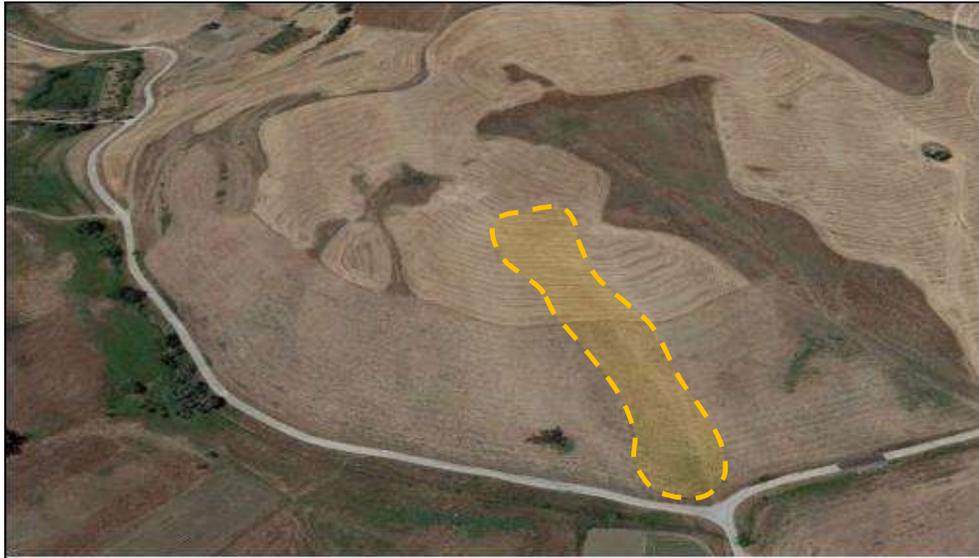
larghezza:	45	quota coronamento:	525 m
lunghezza (dal coronamento al piede):	155	quota piede:	495 m
profondità nicchia di distacco:	1-2		
spessore massa spostata:	2-3		
dislocazione:	40		
pendenza versante:	10-15°		
uso del suolo:	aree coltivate

Il movimento coinvolge la coltre detritico-colluviale rielaborata da attività agricole, per uno spessore di 2-3 m circa

Individuazione dell'area interessata da colamento lento su foto Google Earth
(verso sud)

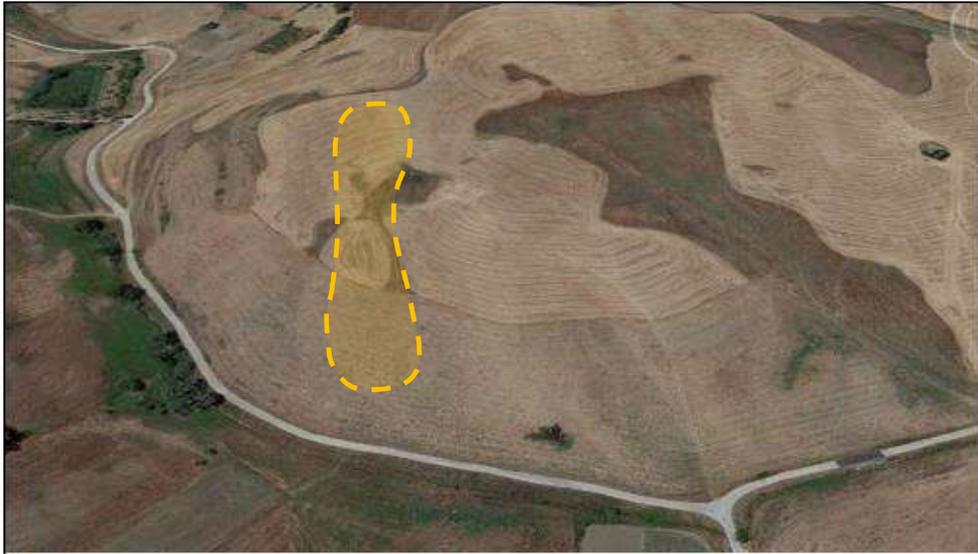
CODICE DISSESTO e data rilevamento	L3_GN01 dissesto n.2 -29/08/2019		
opera	LOTTO 3 - GN01		
tipo di dissesto	Frana per movimento di colamento lento		
stato di attività	attivo		
dati morfologici	(m)		
larghezza:	40	quota coronamento:	551 m
lunghezza (dal coronamento al piede):	200	quota piede:	510 m
profondità nicchia di distacco:	1-2		
spessore massa spostata:	2-3		
dislocazione:	50		
pendenza versante:	10-15°		
uso del suolo:	aree coltivate		
Il movimento coinvolge la coltre detritico-colluviale rielaborata da attività agricole, per uno spessore di 2-3 m circa			
Note	Il modello geologico dell'area è stato ricostruito sulla base dei sondaggi realizzati per l'opera principale.

Individuazione dell'area interessata da colamento lento su foto Google Earth
(verso sud/sud-est)
