COLLEGAMENTO LAMEZIA T. - CATANZARO - DORSALE JONICA

ELETTRIFICAZIONE TRATTA LAMEZIA T. - CATANZARO L. (Lotto 01)

INDAGINI 2013

SCHEDE RILIEVI VISIVI

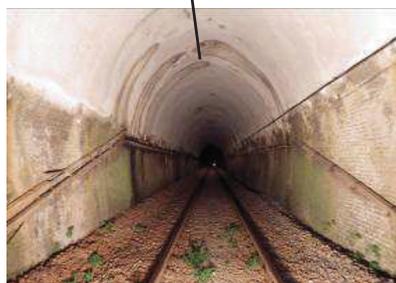
Zone umide sul rivestimento di spritz-beton

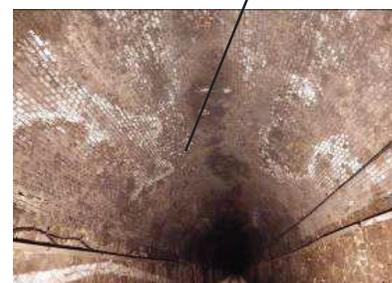
Zone umide in calotta con presenza di muffa

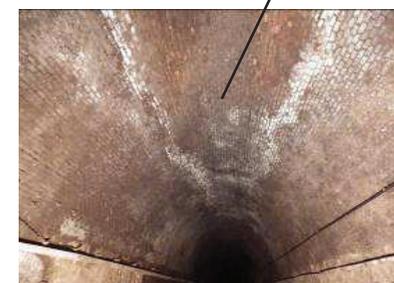
Zone umide in calotta con presenza di muffa

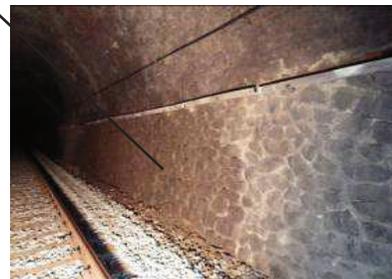
Zona umida

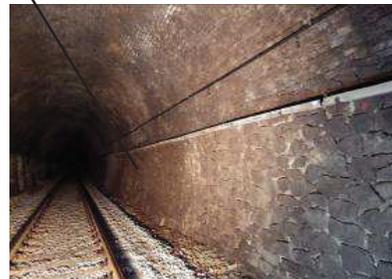
Zona umida

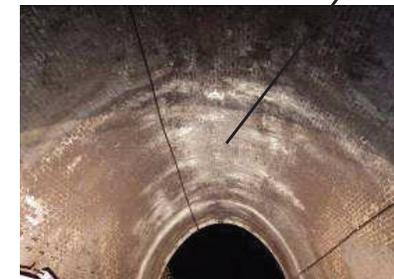
Zona umida con leggere concrezioni

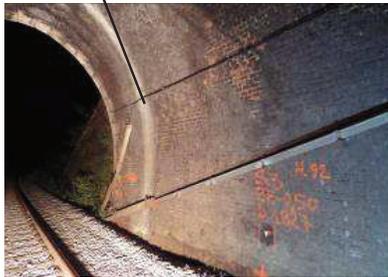
Lievi concrezioni all'imbocco galleria

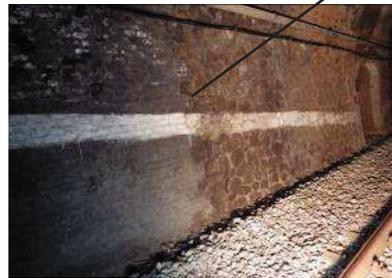
Cambio di rivestimento al piedritto

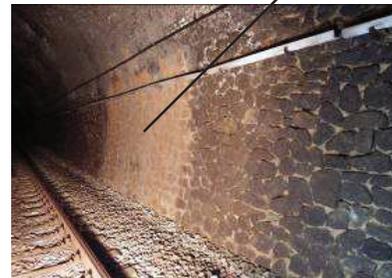
Zone leggermente concrezionate

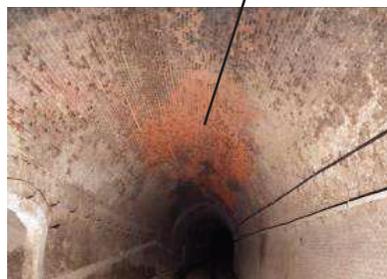
Zone umide

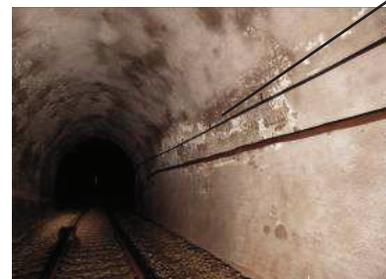
Zone umide sul rivestimento di spritz-beton

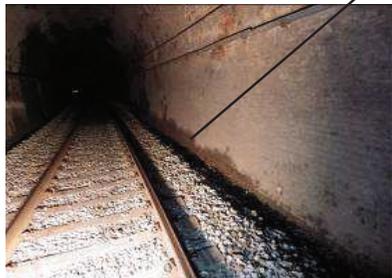
Zone umide a piedritto

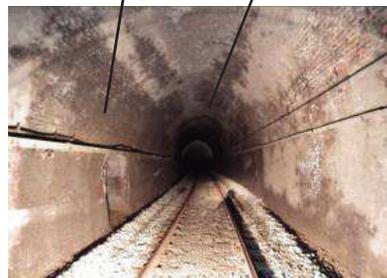
Zone umide

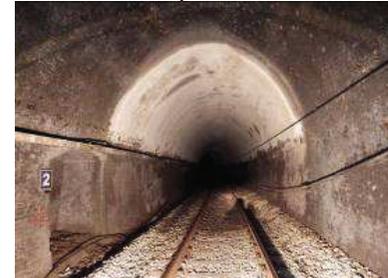
Zone umide in calotta su rivestimento di spritz-beton

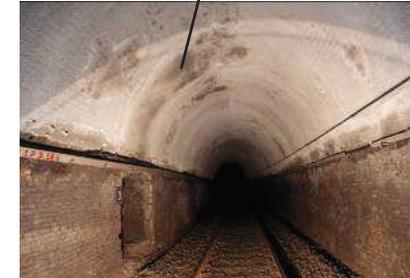
Zone umide in calotta su rivestimento di spritz-beton

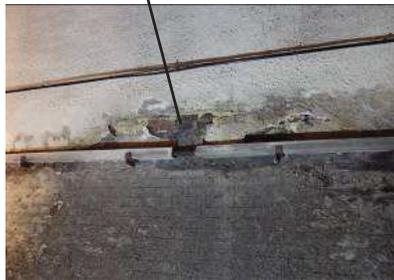
Distacco strato cementizio

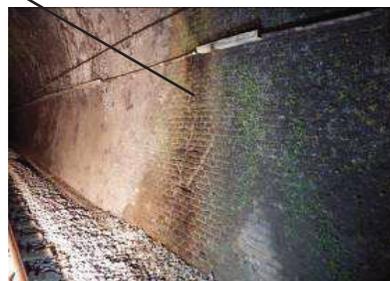
Zona lievemente concrezionata

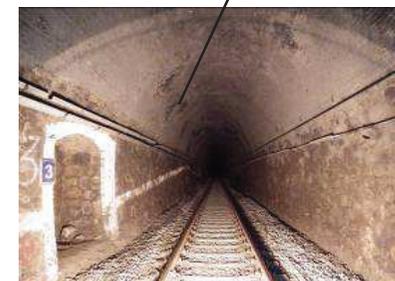
Zone lievemente umide in calotta

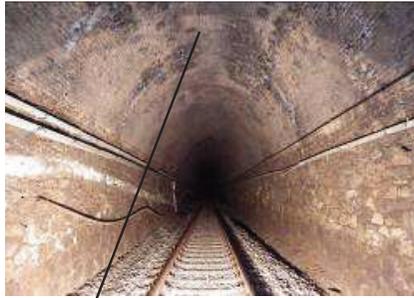
Tubo idraulico di gomma scollegato

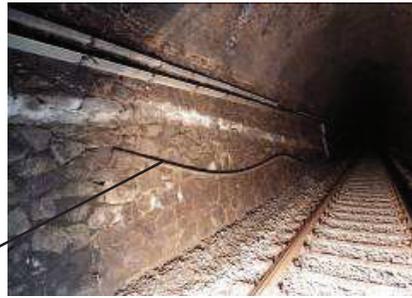
Galleria in condizioni ottime

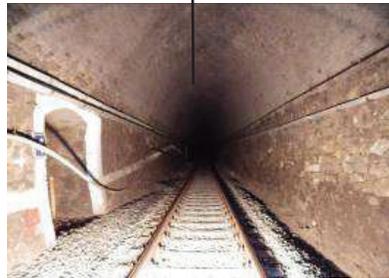
Galleria in condizioni ottime

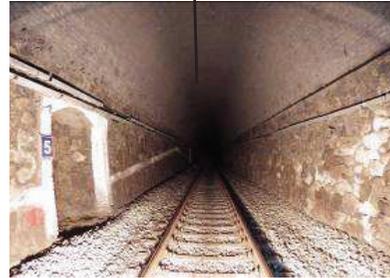
Galleria in condizioni ottime

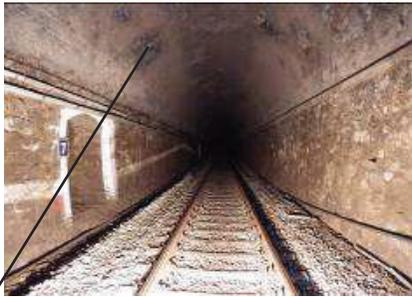
Zone lievemente umide in calotta

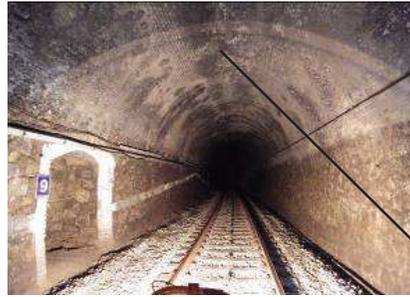
Zone umide

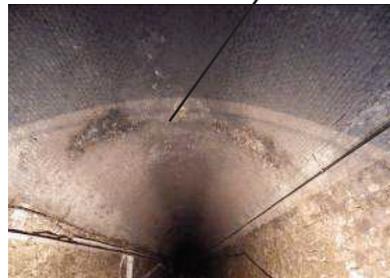
Zone lievemente umide in calotta

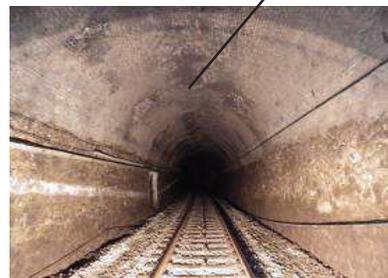
Zone lievemente umide in calotta

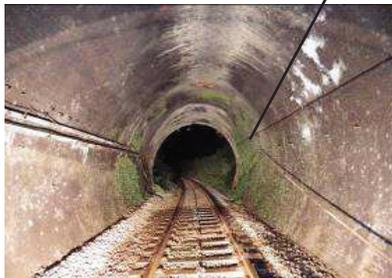
Zone fortemente umide con presenza di concrezioni

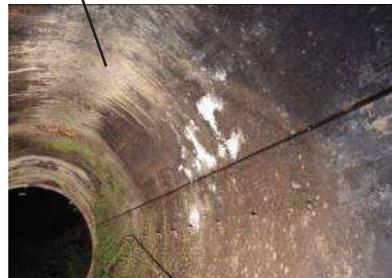
Concrezioni in calotta

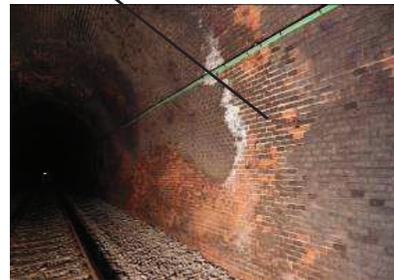
Zone lievemente umide con presenza di muffa

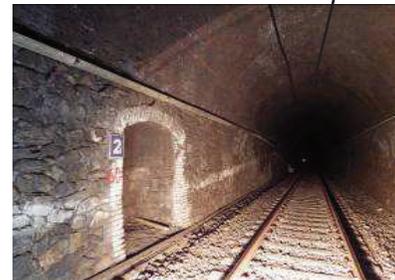
Galleria in buone condizioni

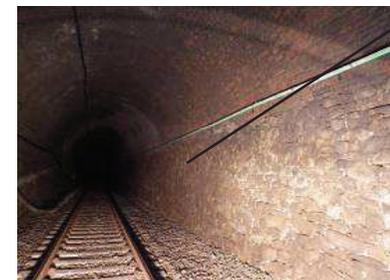
Zone lievemente umide

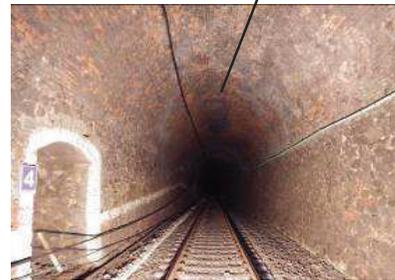
Zone lievemente umide con presenza di muffa

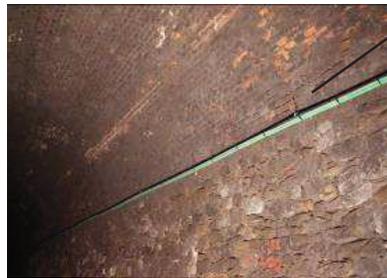
Graffi presenti sul rivestimento in calotta forse dovuti al passaggio dei treni

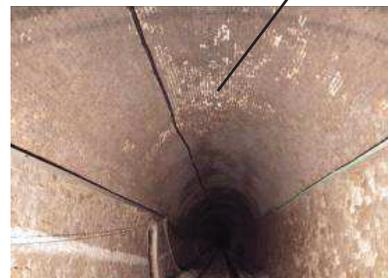
Zona di umidità con presenza di muffa

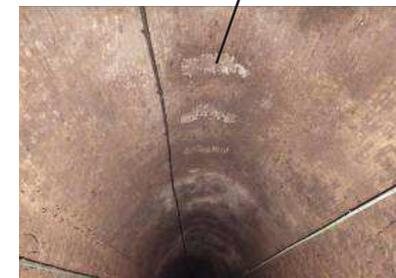
Zona di umidità con presenza di muffa

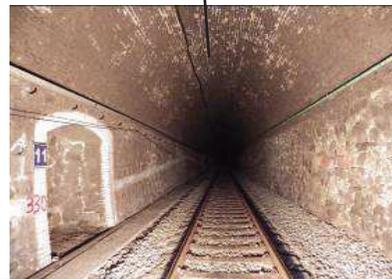
Galleria in buone condizioni con ridotta presenza di muffa

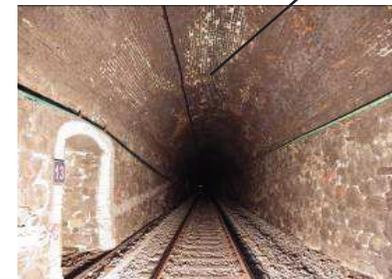
Galleria in buone condizioni con ridotta presenza di muffa

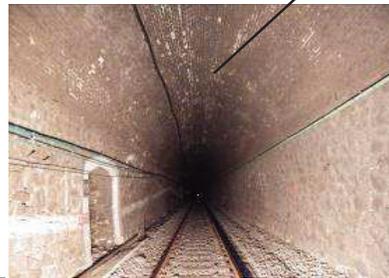
Galleria in buone condizioni con ridotta presenza di muffa

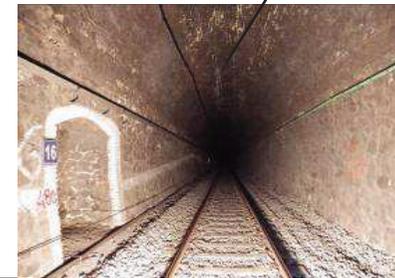
Galleria in buone condizioni con ridotta presenza di muffa

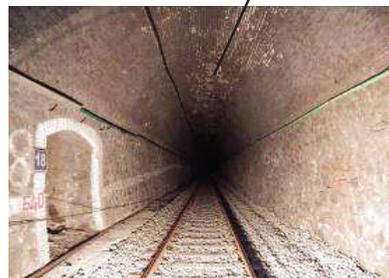
Galleria in buone condizioni con ridotta presenza di muffa

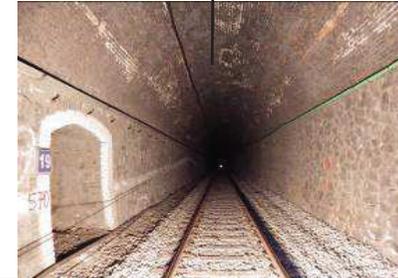
Galleria in buone condizioni con ridotta presenza di muffa

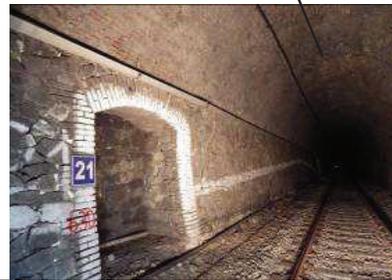
Galleria in buone condizioni con ridotta presenza di muffa

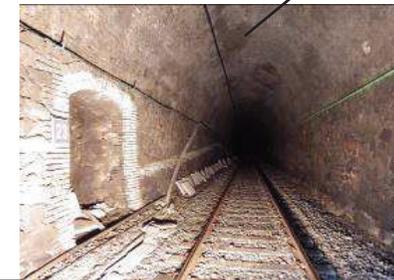
Galleria in buone condizioni con ridotta presenza di muffa

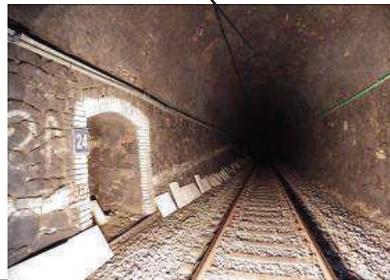
Galleria in buone condizioni con ridotta presenza di muffa

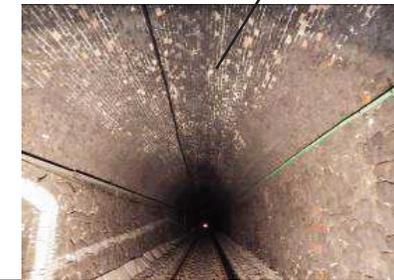
Galleria in buone condizioni con ridotta presenza di muffa

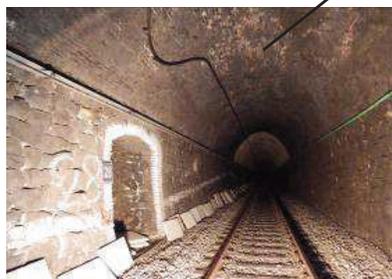
Galleria in buone condizioni con ridotta presenza di muffa

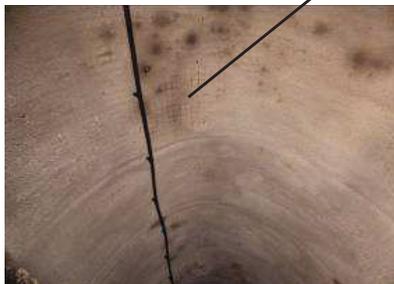
Armatura metallica lievemente esposta

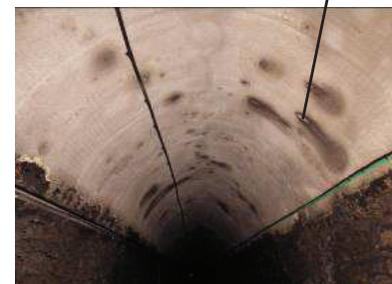
Spritz-beton con presenza di macchie umide e lievemente concrezionate

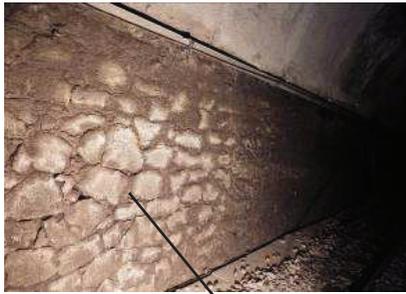
Spritz-beton con presenza di macchie umide e lievemente concrezionate

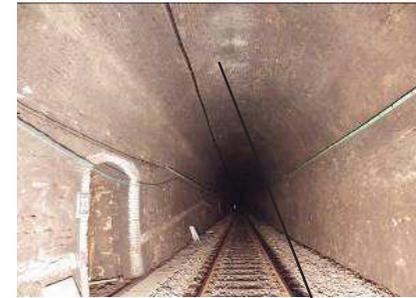
Galleria in buone condizioni con ridotta presenza di muffa

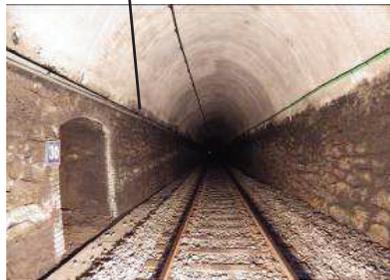
Macchie umide sul rivestimento di spritz-beton

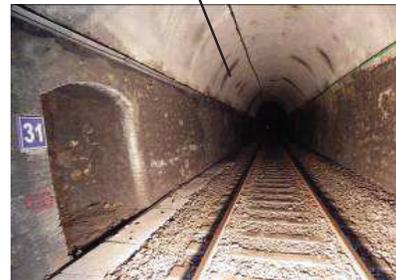
Macchie umide sul rivestimento di spritz-beton

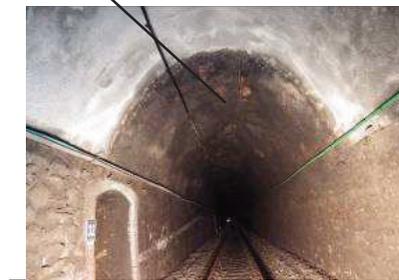
Galleria in buone condizioni con ridotta presenza di muffa

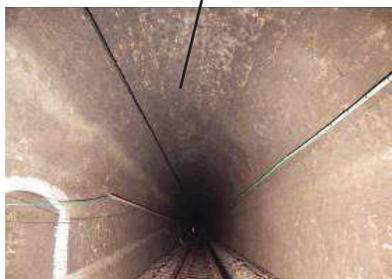
Galleria in buone condizioni con ridotta presenza di muffa

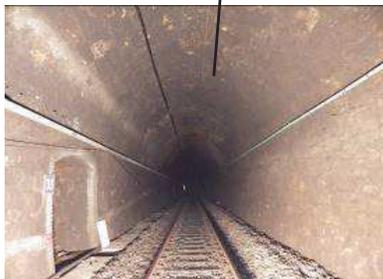
Galleria in buone condizioni con ridotta presenza di muffa

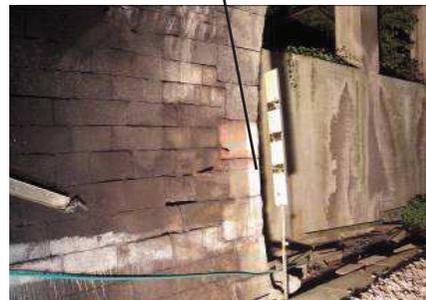
Cambio sezione in sezione quadrata del tratto nuovo

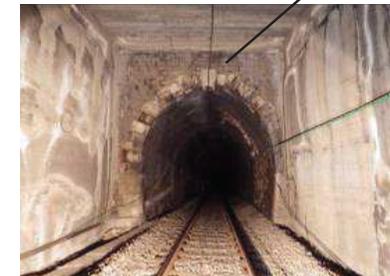
Cambio sezione. Imbocco galleria storica

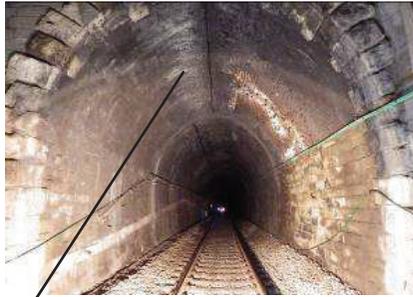
Zone umide con distacco dello strato superficiale di fuligine

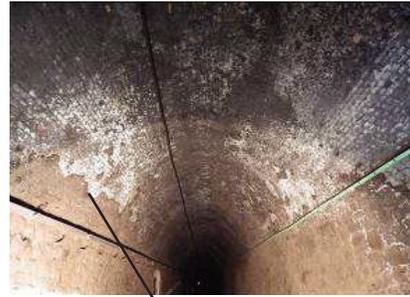
Galleria in buone condizioni con ridotta presenza di muffa

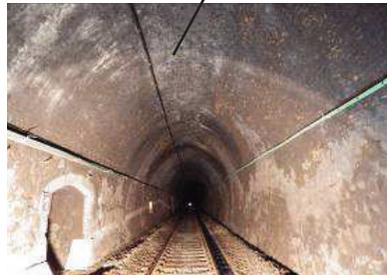
Zone lievemente umide con presenza di concrezioni

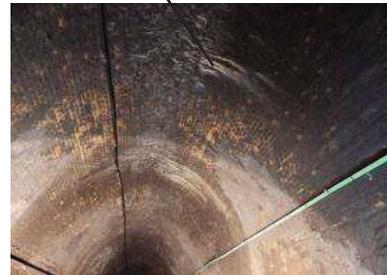
Concrezioni in calotta

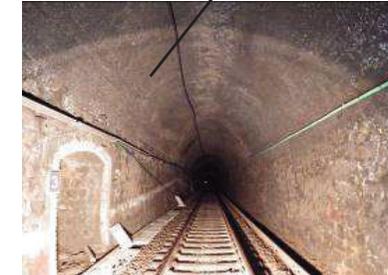
Galleria in buone condizioni

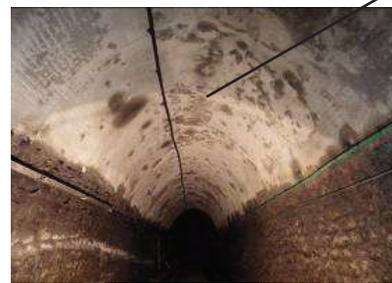
Umidità presente sul rivestimento di spritz-beton

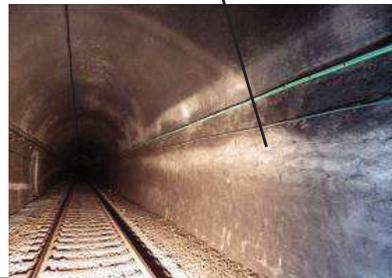
Galleria in buone condizioni con ridotta presenza di muffa

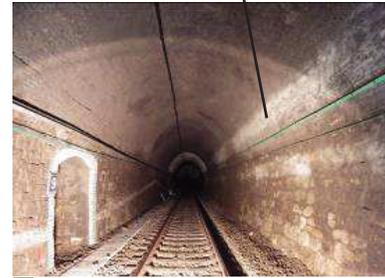
Galleria in buone condizioni con ridotta presenza di muffa

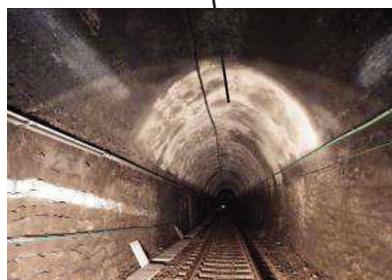
Cambio rivestimento in calotta

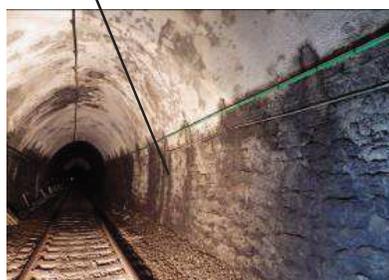
Presenza di concrezioni a piedritto

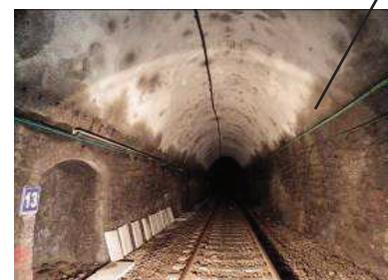
Umidità concentrata sul contatto spritz-beton- mattoni

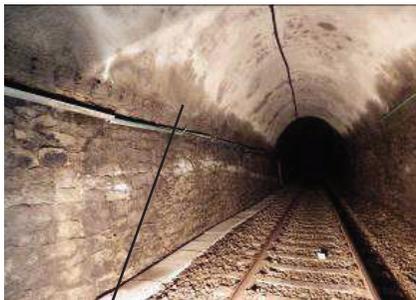
Galleria in buone condizioni con presenza di umidità

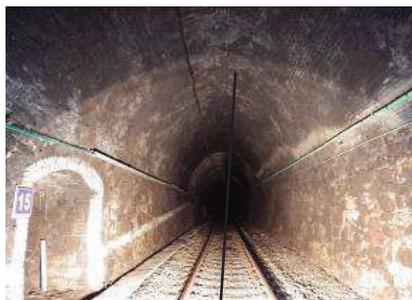
Presenza di concrezioni

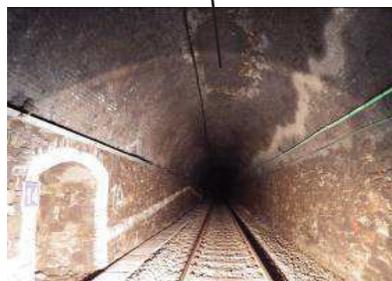
Galleria in buone condizioni con presenza di umidità

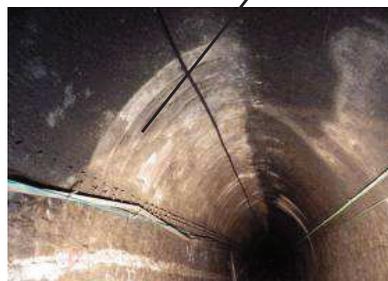
Rivestimento con strato superficiale rimosso artificialmente

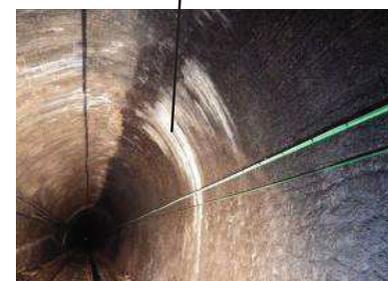
Presenza di concrezioni

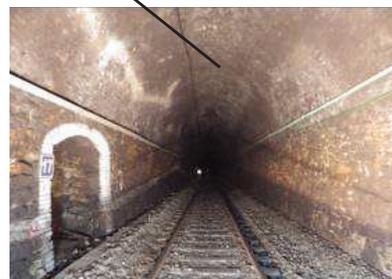
Galleria in buone condizioni con ridotta presenza di muffa

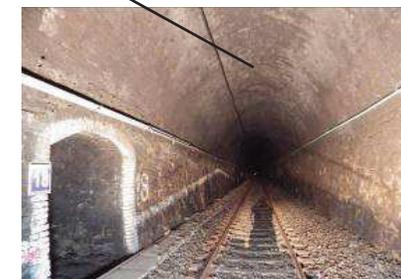
Galleria in buone condizioni con ridotta presenza di muffa

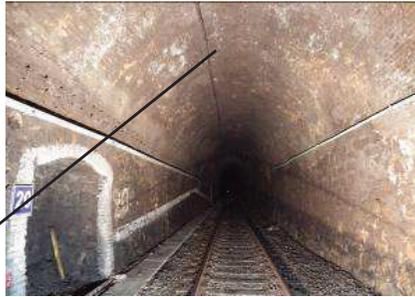
Galleria in buone condizioni con ridotta presenza di muffa

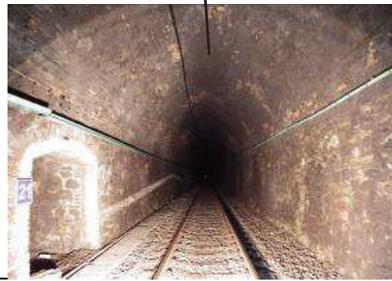
Galleria in buone condizioni con ridotta presenza di muffa

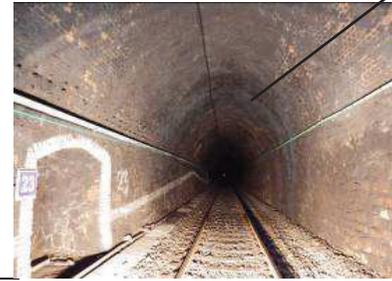
Galleria in buone condizioni con ridotta presenza di muffa

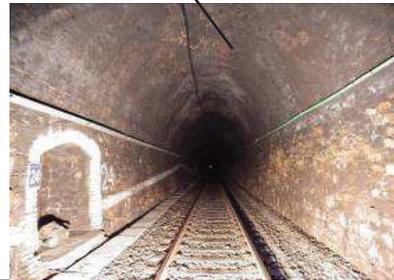
Galleria in buone condizioni con ridotta presenza di muffa

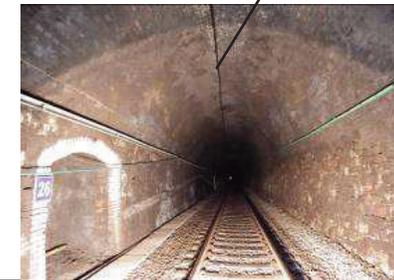
Galleria in buone condizioni con ridotta presenza di muffa

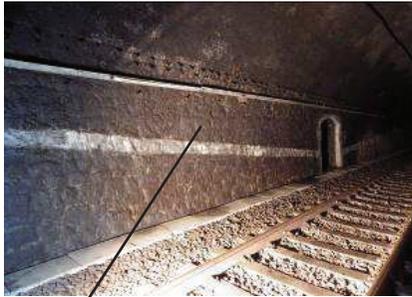
Galleria in buone condizioni con presenza di umidità

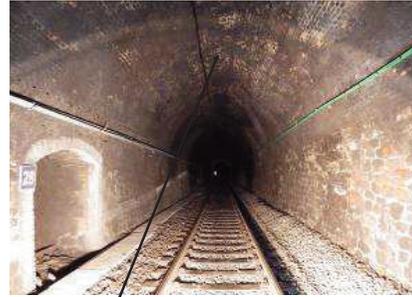
Cambio di rivestimento in calotta

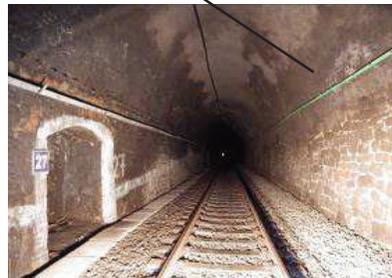
Galleria in buone condizioni con presenza di umidità

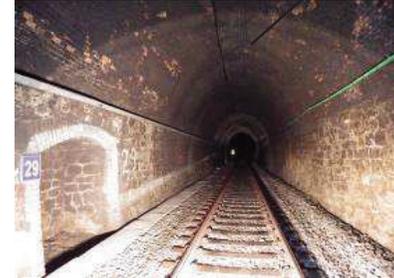
Galleria in buone condizioni con presenza di umidità

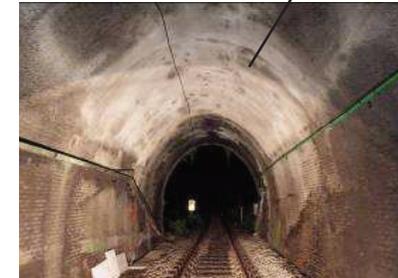
Macchie umide sul rivestimento di spritz-beton

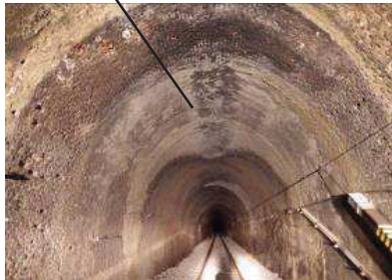
Zone lievemente umide con presenza di concrezioni

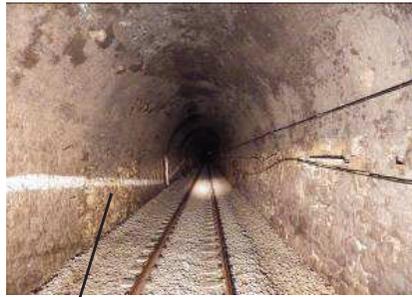
Macchie di umidità con presenza di lievi concrezioni

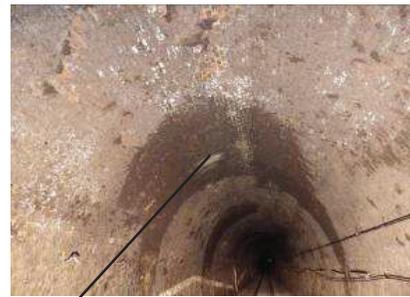
Presenza di zone di umidità e muffa

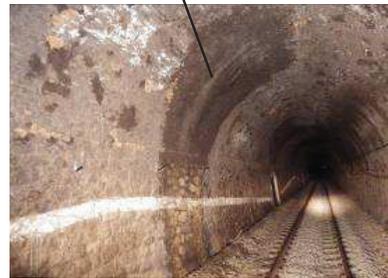
Macchie di umidità con presenza di lievi concrezioni

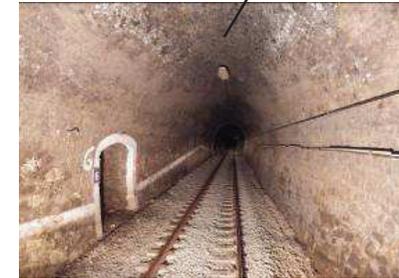
Presenza di zone di umidità e muffa

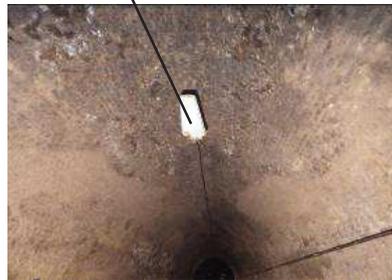
Antenna per segnale elettromagnetico

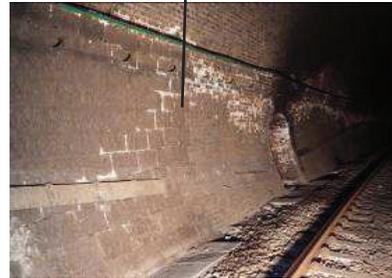
Cambio nel rivestimento

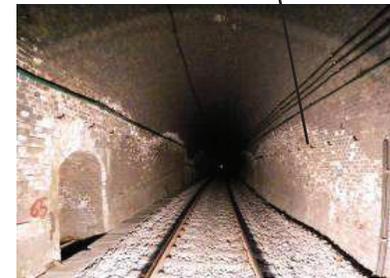
Galleria in buone condizioni con ridotta presenza di muffa

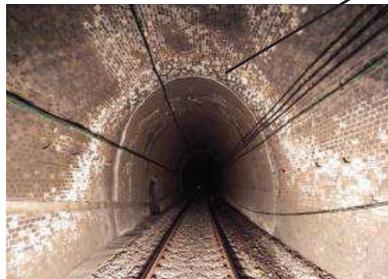
Zone con presenza di umidità e muffa

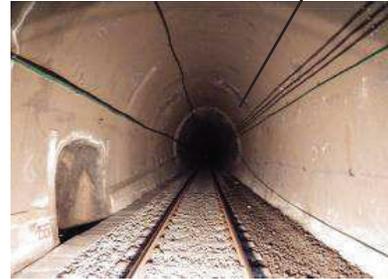
Macchie umide in calotta

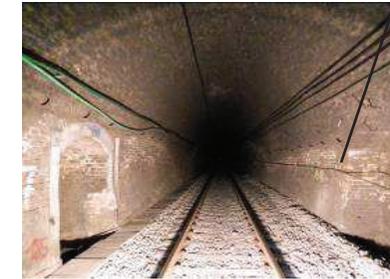
Galleria in buone condizioni con ridotta presenza di muffa

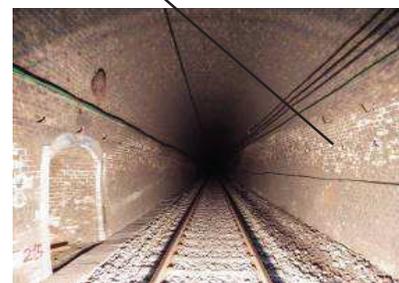
Galleria in buone condizioni con ridotta presenza di muffa

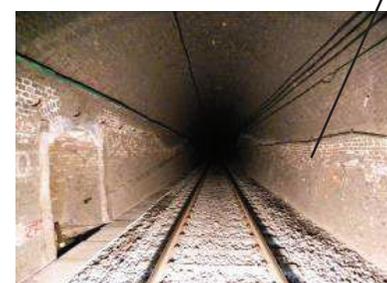
Galleria in buone condizioni con ridotta presenza di muffa

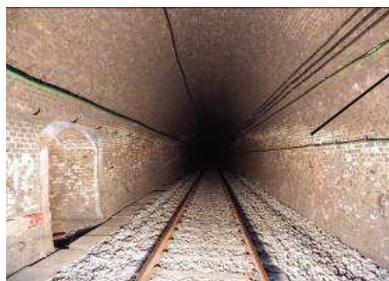
Galleria in buone condizioni con ridotta presenza di muffa

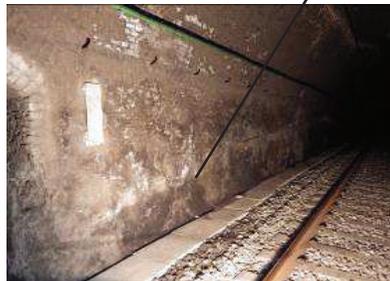
Rivestimento in mattoni ammalorato per la presenza di umidità e concrezioni

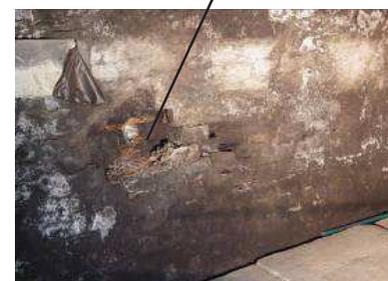
Cavità dovuta all'assenza di alcuni mattoni

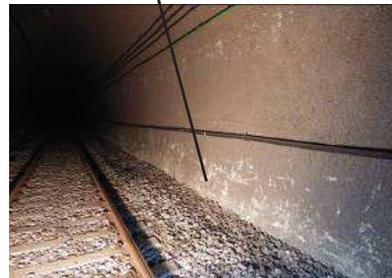
Galleria in buone condizioni con ridotta presenza di muffa

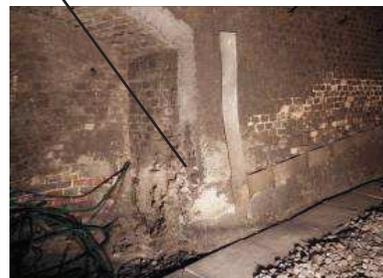
Rivestimento in mattoni parzialmente crollato

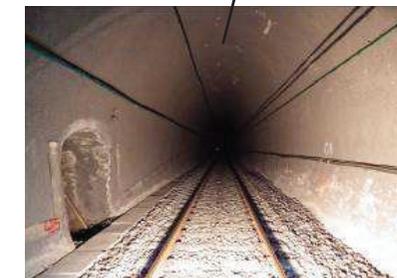
Galleria in buone condizioni con ridotta presenza di muffa

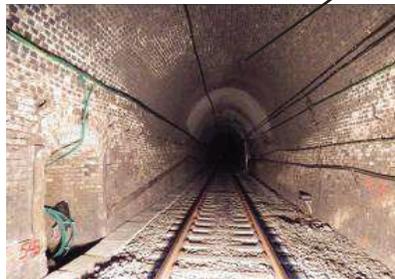
Galleria in buone condizioni con ridotta presenza di muffa

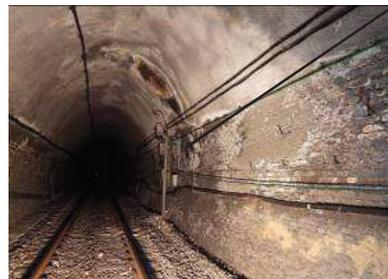
Zona umida con armatura semi-esposta

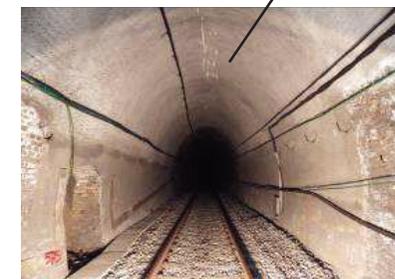
Galleria in buone condizioni con ridotta presenza di muffa

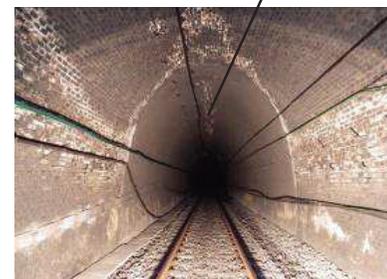
Graffi presenti sul rivestimento di spritz-beton in calotta

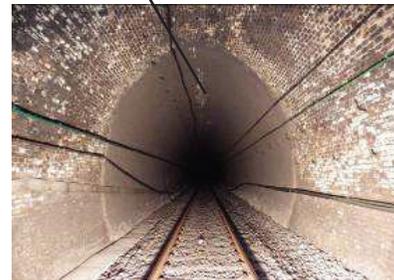
Graffi presenti sul rivestimento di spritz-beton in calotta

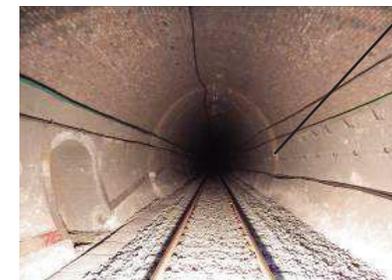
Cambio sezione

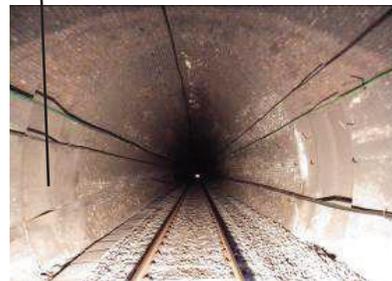
Doppio cambio sezione

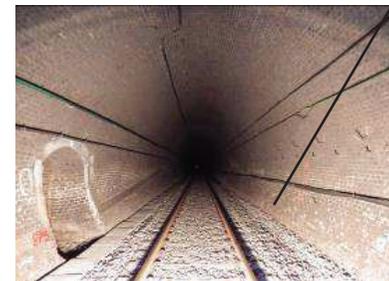
Galleria in buone condizioni con ridotta presenza di muffa

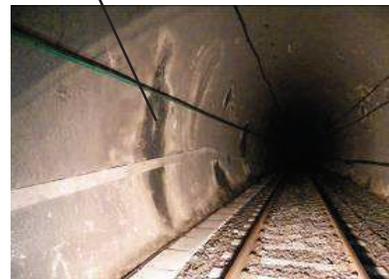
Macchie umide con presenza di concrezioni

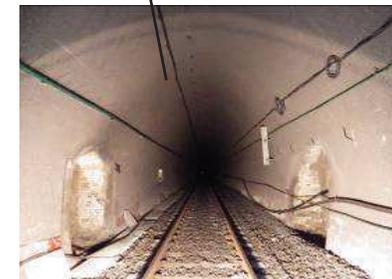
Galleria in buone condizioni con ridotta presenza di muffa

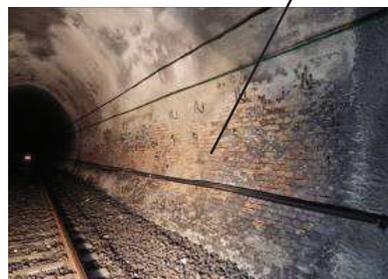
Zone umide alle reni

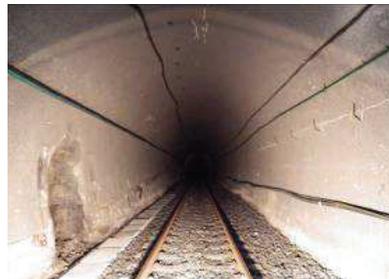
Galleria in buone condizioni

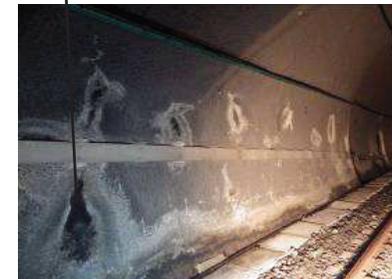
Presenza di piccole macchie di umidità con concrezioni

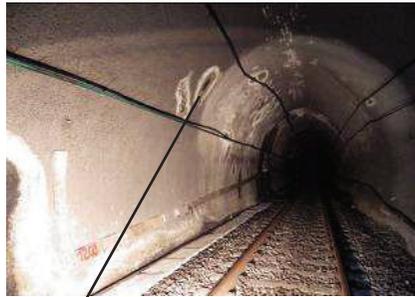
Doppi cambi di sezione con rivestimento ammalorato da umidità

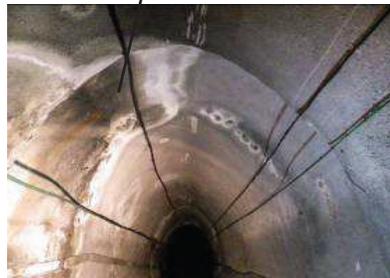
Doppio cambio di sezione con rivestimento ammalorato da umidità

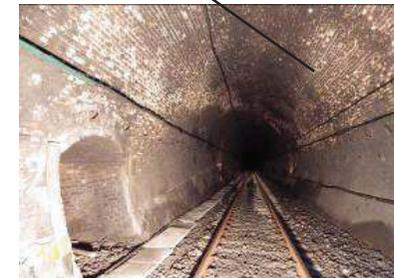
Galleria in buone condizioni con presenza di umidità

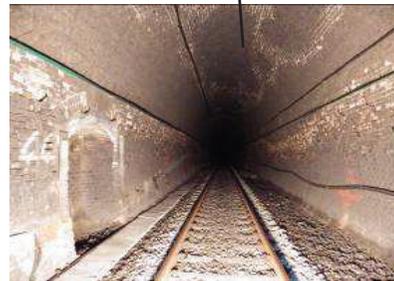
Galleria in buone condizioni con ridotta presenza muffa

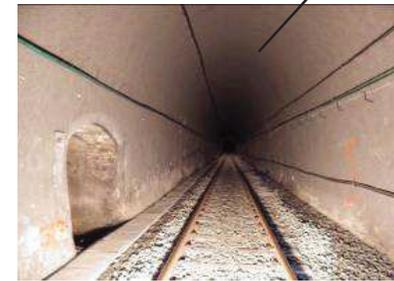
Galleria in buone condizioni con ridotta presenza muffa

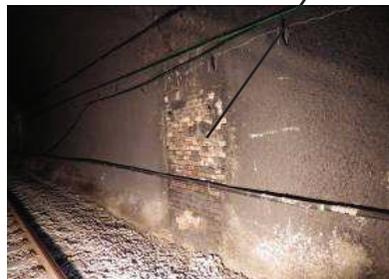
Mattoni esposti su rivestimento spritz-beton

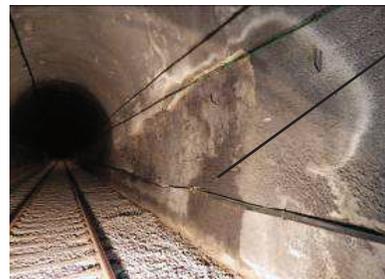
Possibile distacco cementizio a piedritto

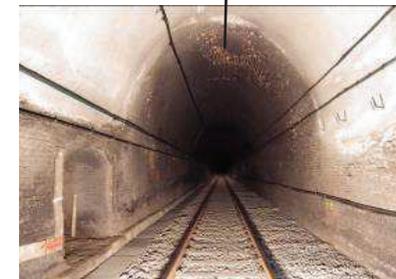
Galleria in buone condizioni con ridotta presenza muffa

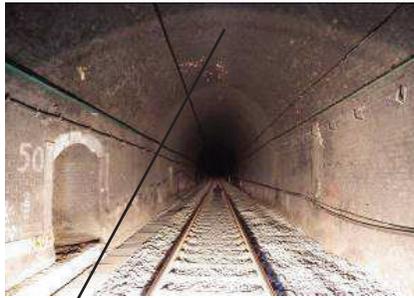
Concrezioni alla rene

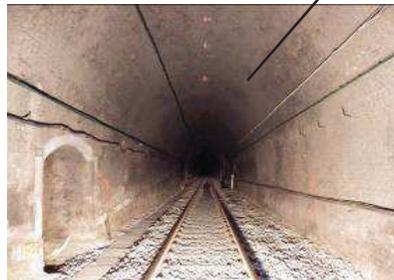
Galleria in buone condizioni con presnza di lievi concrezioni

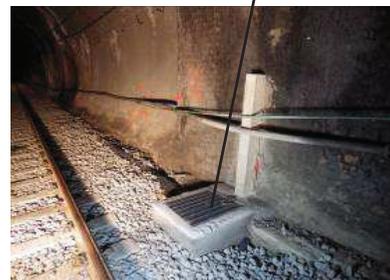
Pozzetto di recente realizzazione collegato ad una tubazione sotterrata

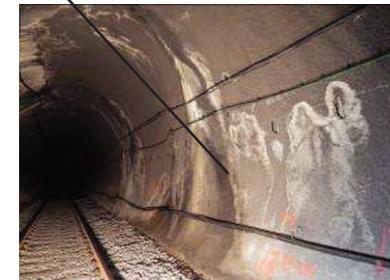
Macchie di umidità sul rivestimento di spritz-beton

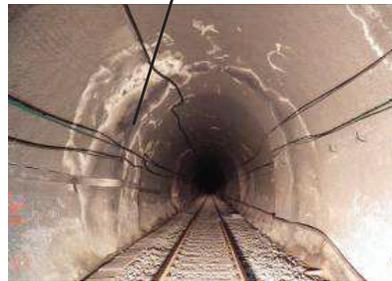
Macchie di umidità e muffa sul rivestimento di spritz-beton

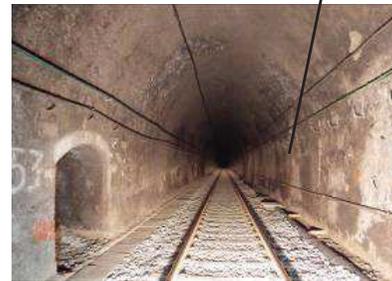
Rivestimento di mattoni ammalorato e lievemente concrezionato

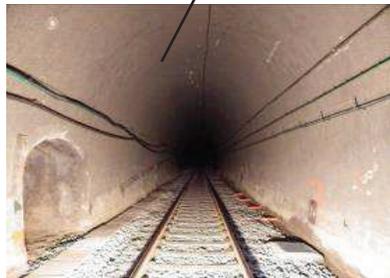
Galleria in buone condizioni con presenza di umidità a piedritto
