**TRATTA A.V./A.C. TERZO VALICO DEI GIOVI
PROGETTO ESECUTIVO**

Interconnessione Novi Ligure alternativa allo Shunt

**Monitoraggio Ambientale
Report annuale 2021**

Stato Fisico dei Luoghi

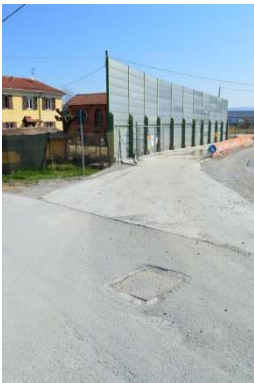
<p style="text-align: center;">G12</p>

Nel corso del I semestre, si è osservato ghiaino lungo la strada di accesso al cantiere (cfr. G13), e un pozzetto stradale mostra segni di cedimento (cfr. G12).

<p>Manto stradale e pozzetto Stato di manutenzione: B/C Localizzazione di massima: Y: 4953901m N X: 486489m E</p>	<p style="text-align: center;">G13</p>

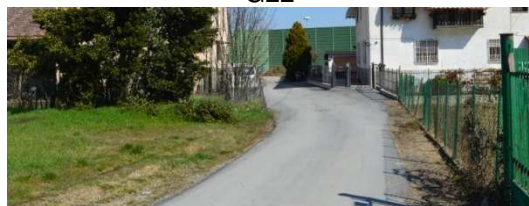
G22

Manto stradale
Stato di manutenzione: D
Localizzazione di massima:
Y: 4953935 m N X: 486502m E

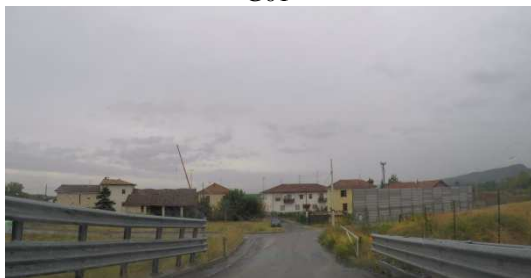
G01

Vista generale strada

Stato di manutenzione: B

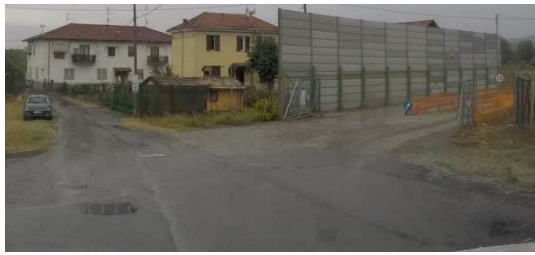
<p>Manto stradale e pozzetto Stato di manutenzione: B/C Localizzazione di massima: Y: 4953901m N X: 486489m E</p>	<p style="text-align: center;">G12</p>

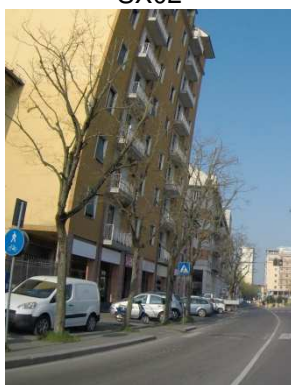
SX02

Filare alberi

Stato di manutenzione: D

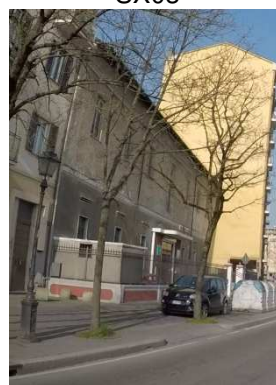
SX03

Edificio produttivo

Stato di manutenzione: C

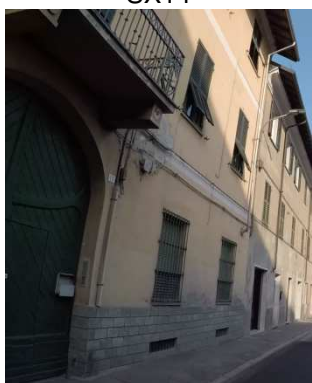
SX14

Edifici residenziali - particolare
Stato di manutenzione: PE
Localizzazione di massima:
Y: 4956757m N X: 482869m E

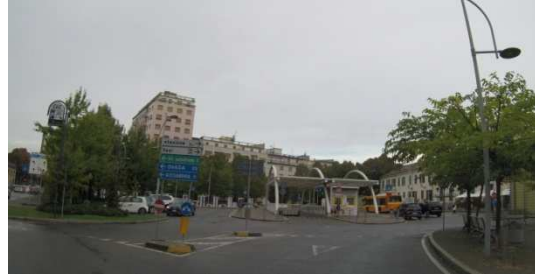
G05

Piazza Falcone e Borsellino- parcheggio sotterraneo
Stato di manutenzione: B
Localizzazione di massima:
Y: 490549m N X: 483135m E

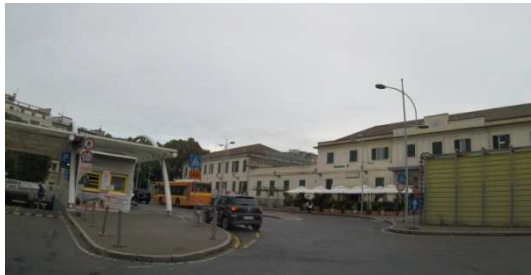
G06

Stazione Novi Ligure- edificio
Stato di manutenzione: D
Localizzazione di massima:
Y: 4956579 m N X: 483144m E

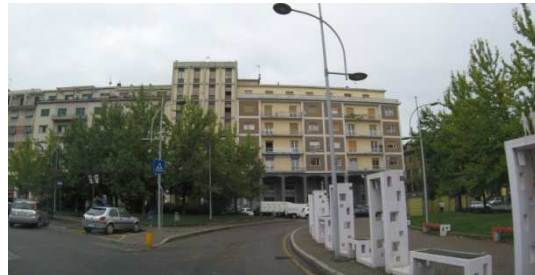
G07

Piazza Falcone e Borsellino- vista generale
Stato di manutenzione: B
Localizzazione di massima:
Y: 4956519m N X: 483145m E

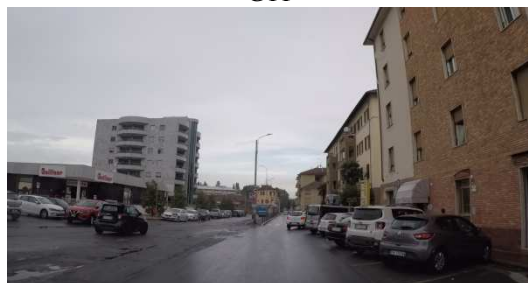
G11

Manto stradale

Stato di manutenzione: O

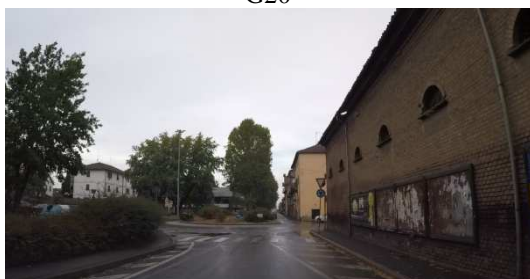
G20

Rotonda

Stato di manutenzione: D
