**U.O. GALLERIE**

**ELETTRIFICAZIONE TRENTO-BASSANO DEL GRAPPA  
LOTTO 1: Tratta Trento-Borgo Valsugana Est**

**INDAGINI 2021**

Schede rilievi visivi

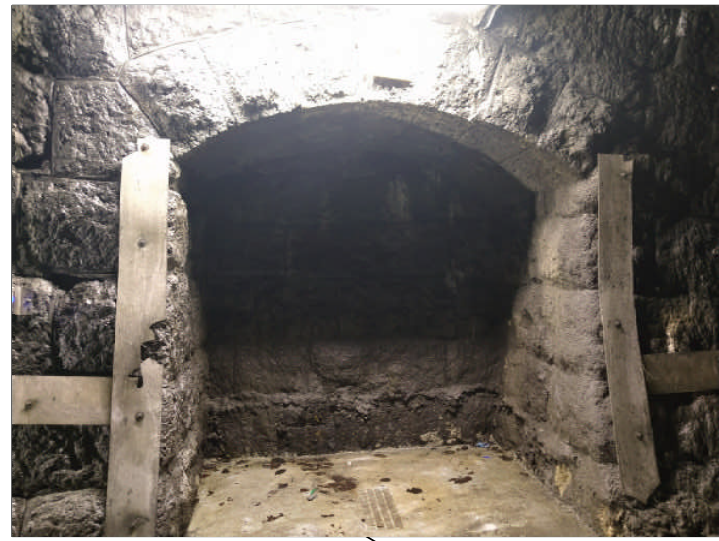
nicchia 5

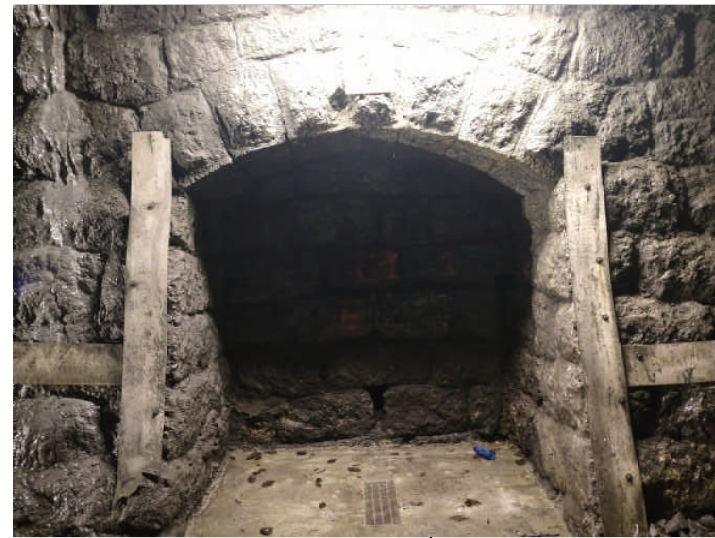
Nicchia 7 con venute d'acqua

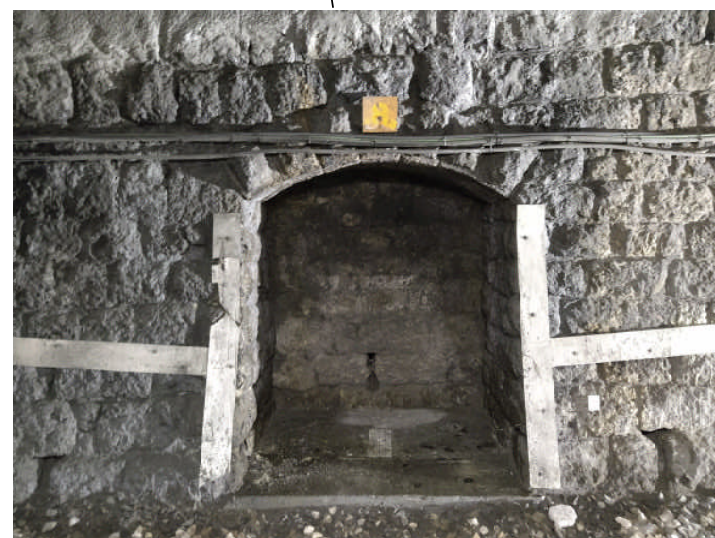
Nicchia 6 con venute d'acqua

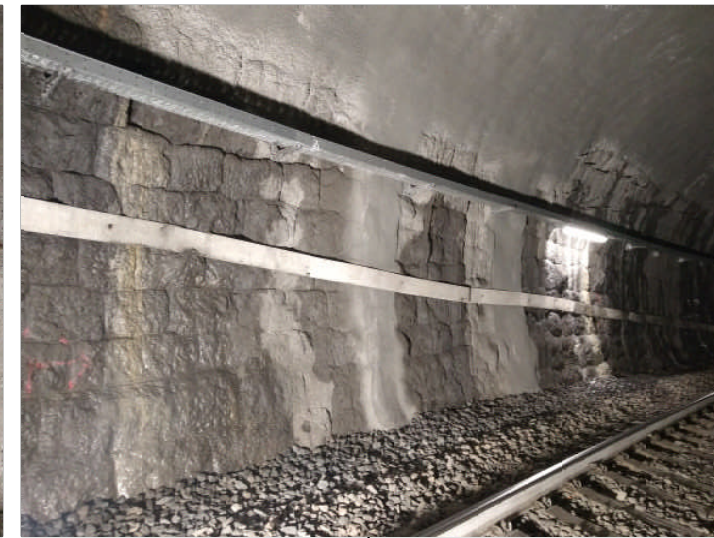
Rivestimento in bolognini con concrezioni e ripristino in calcestruzzo

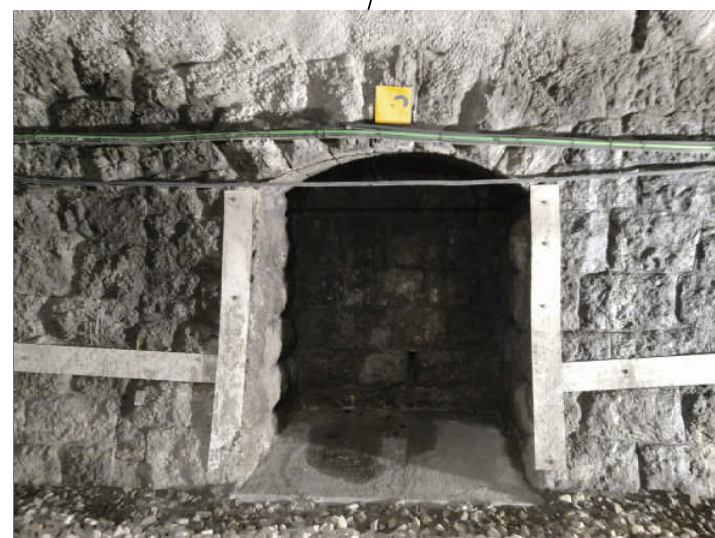
Nicchia 12 con venute d'acqua

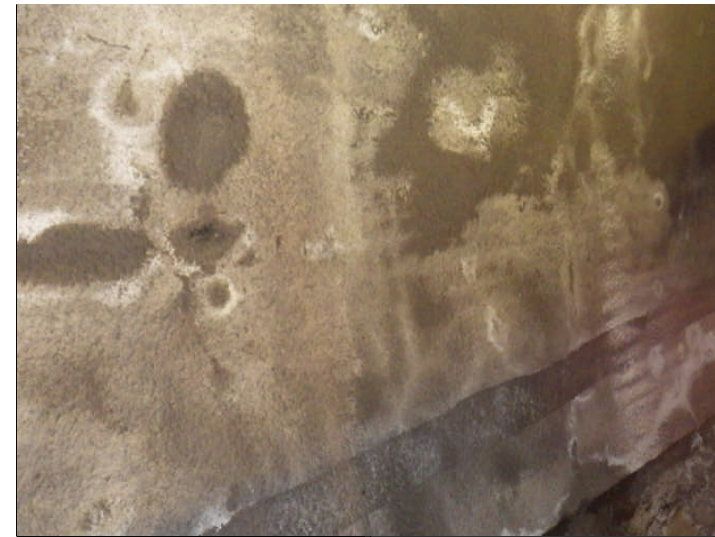
Rivestimento in spritz beton/gunite con umidità

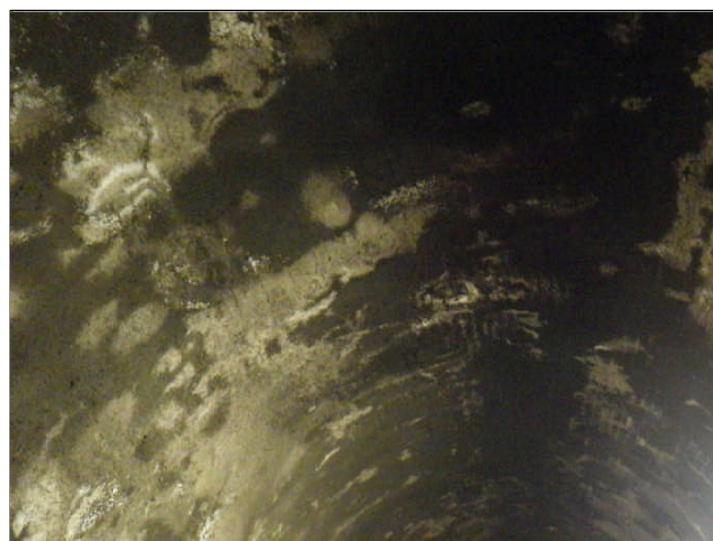
Rivestimento in spritz beton/gunite con umidità

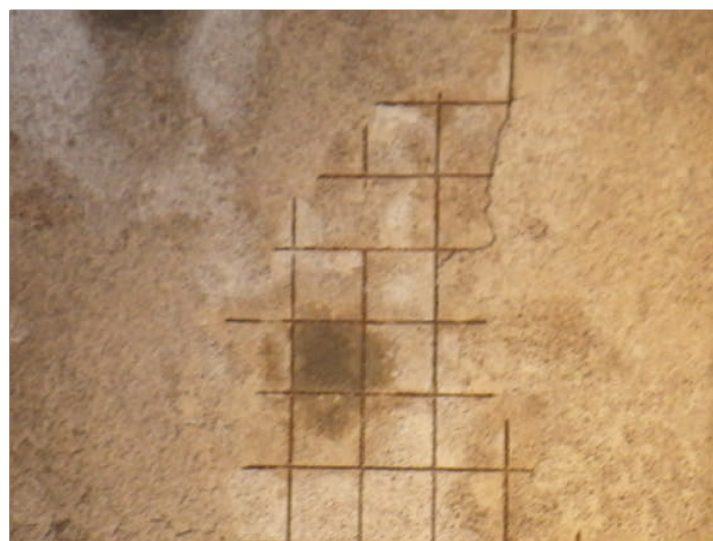
Rivestimento in spritz beton/gunite con armatura esposta

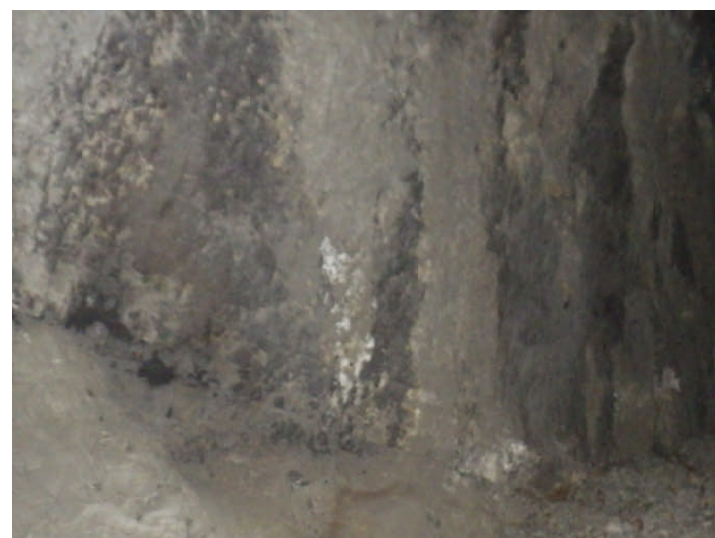
Tratto non rivestito

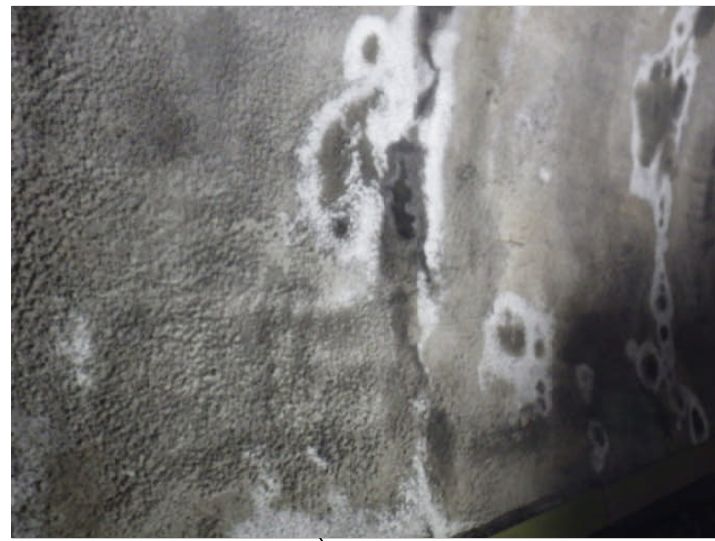
Rivestimento in spritz beton/gunite con umidità
