**INFRASTRUTTURE FERROVIARE STRATEGICHE DEFINITE DALLA LEGGE  
 OBIETTIVO N. 443/01  
 TRATTA A.V./A.V. TERZO VALICO DEI GIOVI  
 PROGETTO ESECUTIVO  
 Interconnessione Novi Ligure alternativa allo Shunt  
 Monitoraggio Ambientale  
 Report annuale 2022  
 Corso d'Opera  
 Stato Fisico dei Luoghi**

GENERAL CONTRACTOR   Terzo Valico AV/AC	ALTA SORVEGLIANZA   GRUPPO FERROVIE DELLO STATO ITALIANE	
	IG51-00-E-CV-RO-IM00-C7-106-A00 Stato Fisico dei Luoghi – Corso d’opera	Foglio 2 di 47

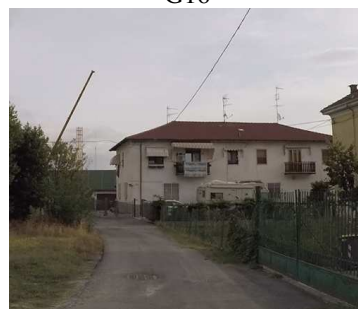
G17

Edificio privato  
Stato di manutenzione: D  
Localizzazione di massima:  
Y: 4953926m N      X: 486489m E

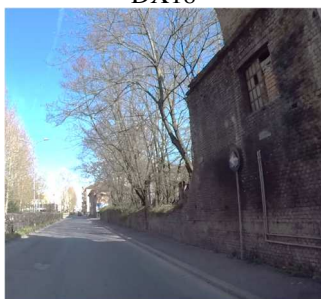
DX18

Muro in mattoni

Stato di manutenzione: PE
